JIAAC | INVESTIGACIÓN PARA LA SEGURIDAD AÉREA

INFORME DE SEGURIDAD OPERACIONAL

Matrícula: LV-CZJ

AERONAVE: ATR 42 320

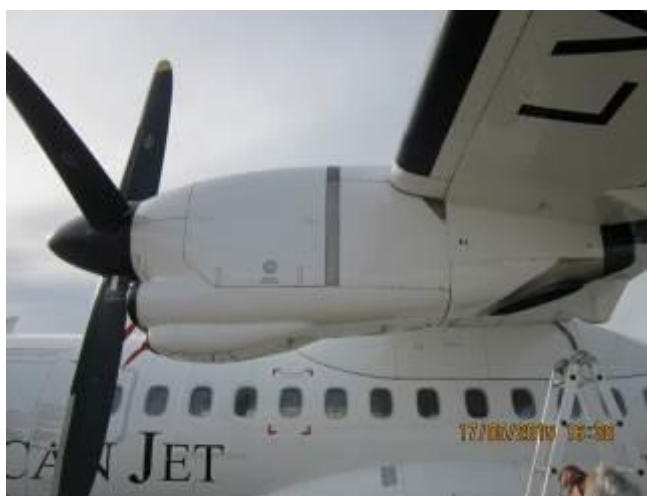
No se produjo incendio. Se observó en el motor N° 1, detenido en vuelo, signos de alta temperatura, afectando en zonas puntuales la protección y aislación de algunos conductores eléctricos. Se apreció cambio de coloración en la parte interna del carenado lateral de motor, sin afectar la pintura exterior. No hubo necesidad de utilizar los agentes extintores del motor.

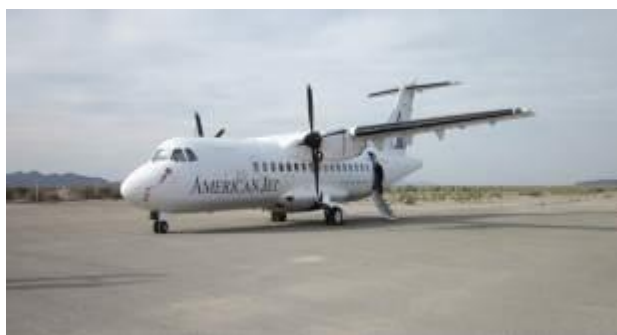
Vista de la A/N. Posterior al aterrizaje del suceso

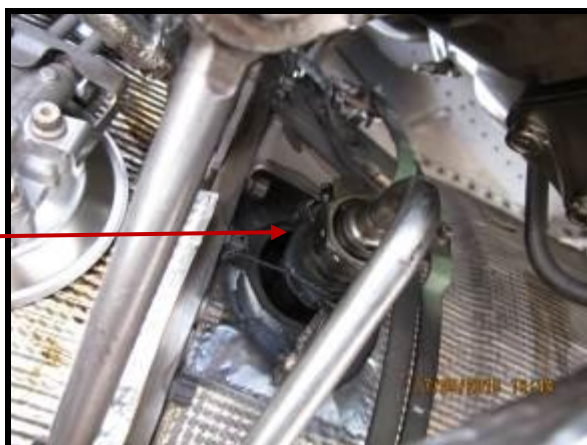
El tubo de envío de aceite a presión para la lubricación de los rodamientos N° 6 y 7, (corresponde a la zona de turbinas), se encontró no contenido en su alojamiento, (presumiblemente desprendido desde el interior del motor); con la posibilidad de ser movido en forma manual y con clara evidencia de haber estado sometido a altas temperaturas, más allá de las temperaturas propias de trabajo.

El tubo de venteo para el aceite que lubrica los rodamientos N° 6 y 7 también se encontró en las mismas condiciones que el tubo de envío de presión.

Tubo de
venteo de
aceite suelto
en el motor
izquierdo

La inspección visual del exterior del motor afectado permitió conocer que la baja en la presión de aceite del motor se produjo por la pérdida del fluido a través de los tubos de envío, recuperación y venteo que lubrican los rodamientos N° 6 y 7; la condición interna nos permitió conocer que eso fue consecuencia de la rotura del alojamiento que contiene a los rodamientos N° 6 y 7 (housing).

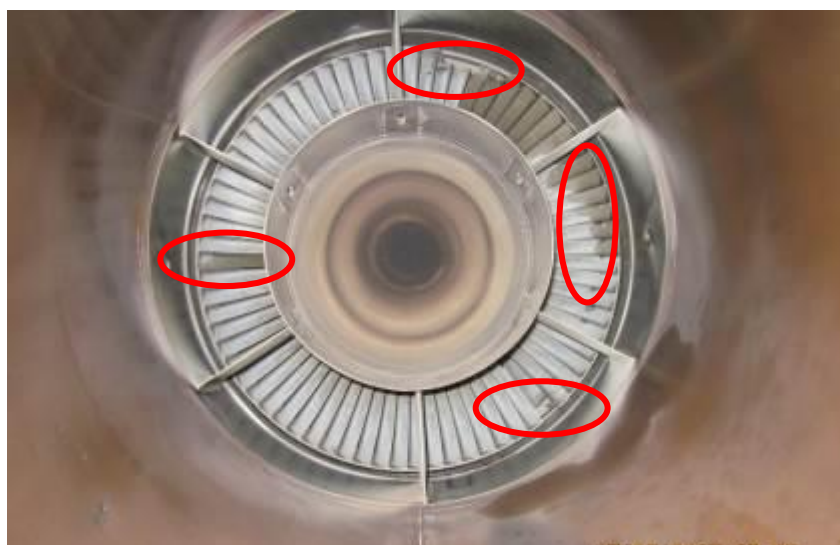
Se pudo observar a través del tubo de chorro, que la última etapa de la turbina de potencia mostraba álabes con material faltante.

Álabes dañados

El taller que intervino el motor produjo un informe con los resultados de la inspección, donde atribuyen como falla primaria la fractura de 3 álabes de la rueda de turbina de baja presión, lo cual produjo como consecuencia los siguientes daños secundarios:

- Daños en el estator de la turbina de baja presión por impacto con desprendimiento de material.
- Daños en el estator de la primera etapa de la turbina de potencia.
- Daños en el estator de la segunda etapa de la turbina de potencia.
- Rotura del alojamiento de los rodamientos N° 6 y 7 – 3 tubos de aceite cortados.
- Álabes y disco de la primera etapa de la turbina de potencia con impactos de material liberado por la primera etapa de la turbina de baja potencia.
- Álabes y disco de la segunda etapa de la turbina de potencia con impactos de material y con álabes quebrados.

El informe provisto por el operador y que fuera emitido por un taller, asigna a la fractura de 3 álabes de la turbina de baja presión la causa a partir de la cual se produjeron otros daños por impacto en los estatores y rotores de las dos turbinas de potencia, y al desbalanceo de los conjuntos rotantes, la rotura del alojamiento que contiene los rodamientos 6 y 7 y el corte de los tubos de aceite, lo que a su vez produjo como consecuencia, que tanto el aceite a presión como aire caliente proveniente de la turbina de baja presión pueda salir hacia el exterior del motor y la activación de las alarmas de baja presión de aceite y fuego en el motor, pero no puedo determinar ni la causa de la fractura de esos álabes ni determinar en qué momento se produjo.
