JIAAC | INVESTIGACIÓN PARA LA SEGURIDAD AÉREA

INFORME PROVISIONAL

Matrícula: N279AV

AERONAVE: Avión Airbus A330-243

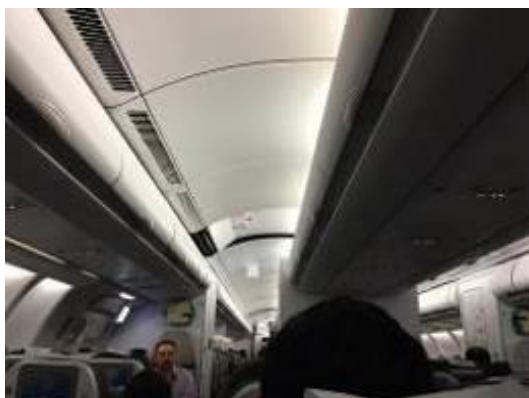
Según consta en el Registro Técnico de Vuelo (RTV) de la aeronave, los daños se focalizaron en el revestimiento interno del techo, un apoya brazos de la aeronave y la señal de salida de emergencia de la puerta N° 3.

Figura 1. Panel del techo dañado

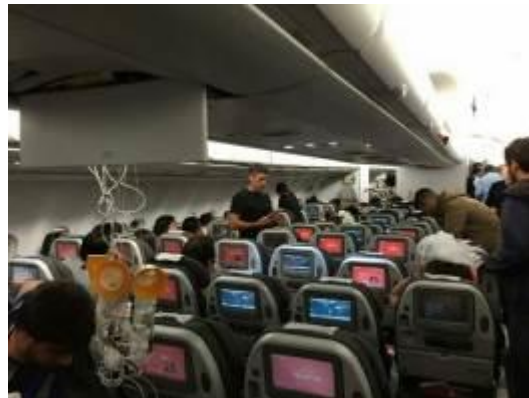
Como dato adicional, se menciona el despliegue de máscaras en una fila de asientos.

Figura 2. Despliegue de máscaras de oxígeno

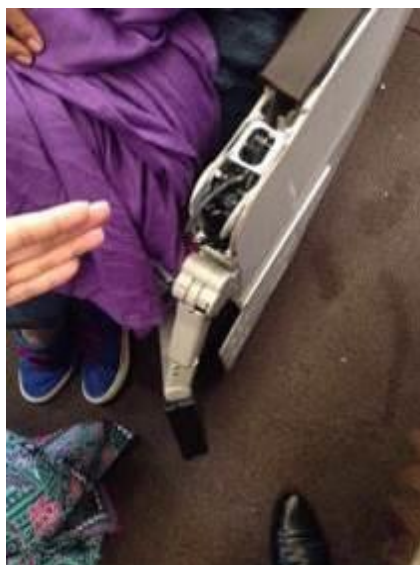
Figura 3. Apoya brazos dañado
