INFORME FINAL

Lugar: Aeropuerto Internacional Ministro Pistarini – Ezeiza – Pcia. de Buenos Aires

Aeronave: Boeing 767-300

Matrícula: N-178 DL

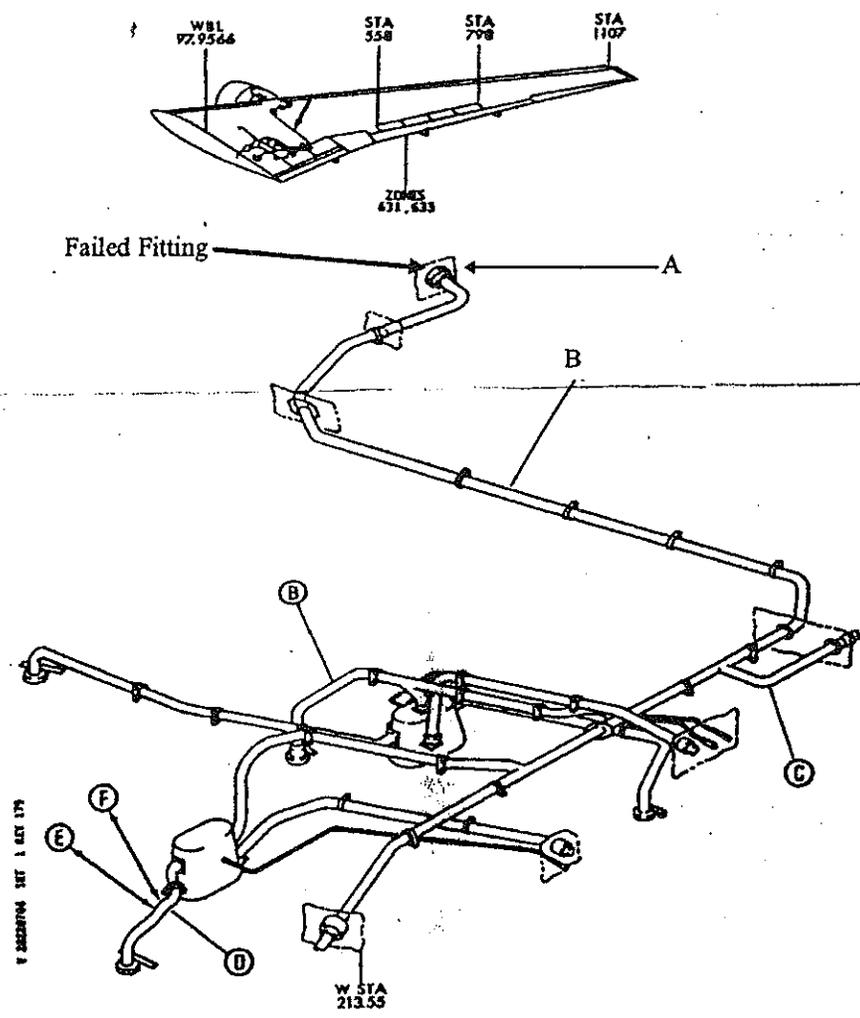
FIGURE 2. Drawing of the fuel line system showing the part in question.

Rotura de una tuerca de acople en la cañería de suministro principal de combustible al motor derecho, N° 2.

Durante la puesta en marcha, al abrir las válvulas de combustible y conectar las bombas, pérdida significativa del fluido en la parte superior de la barquilla del motor derecho, debido a la rotura de unión roscada, correspondiente a la cañería de ingreso del combustible del motor.

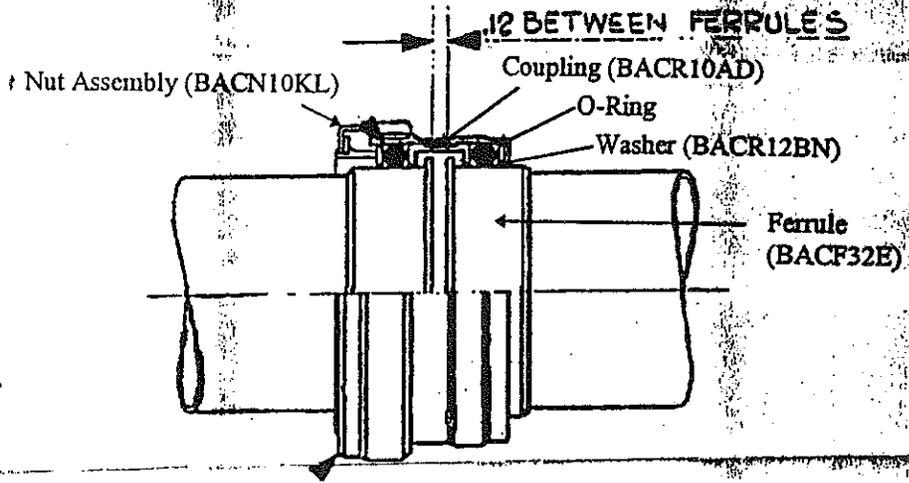
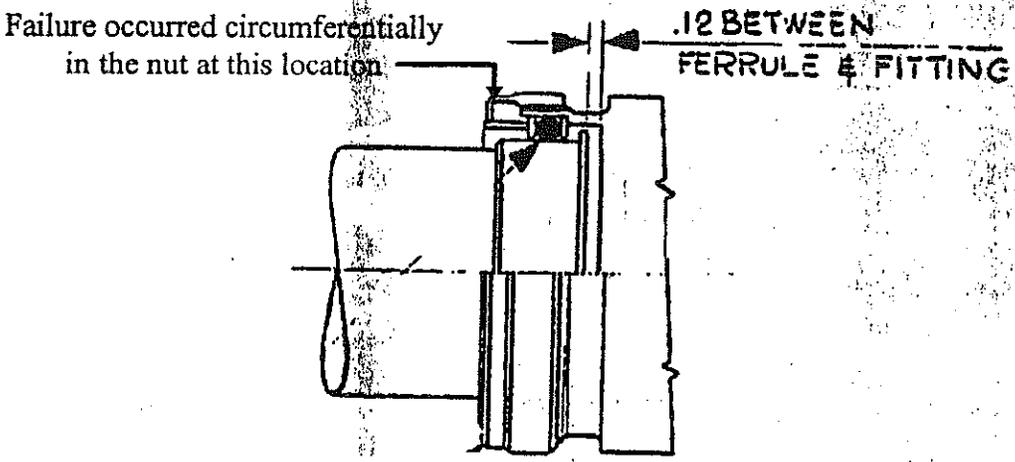
FIGURE 3. Sections of Drawing 343T0010, showing a half-assembly (bottom) and full-assembly (top).

Full Coupling Assembly at Location B in Figure 2

Half Assembly at Fuel line - pylon connection  
(At Location A in Figure 2)

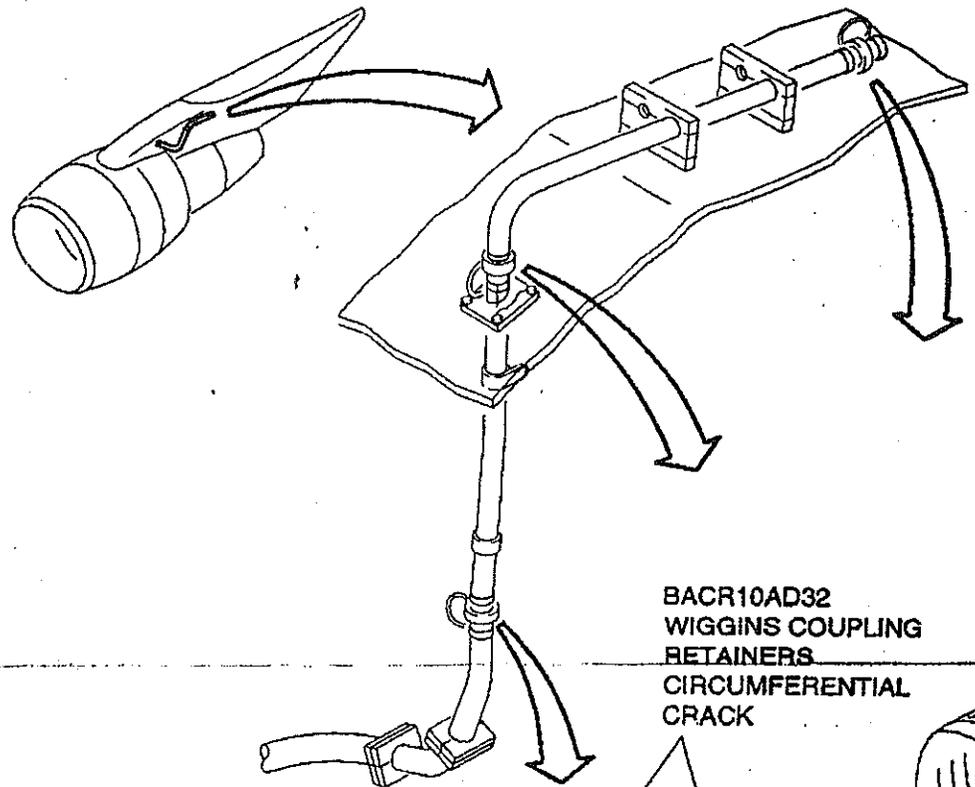
La carta se refiere únicamente a las fallas conocidas hasta ese momento en tres de los elementos componentes de la unión roscada que son los retenes en mitades P/N BACR10AD32, los aros retenes P/N BACR 12 BN32 y los aros selladores de goma MS 29513-330. Respecto a los dos primeros indica que en las piezas que fallaron, enviadas a Boeing por los operadores, no se observaron variaciones en sus dimensiones y material, ni anomalías microestructurales, llegando a la conclusión que el problema se deriva de un desalineamiento de la unión, más allá del previsto en el diseño.

BACR10AD32  
WIGGINS COUPLING  
RETAINERS  
CIRCUMFERENTIAL  
CRACK

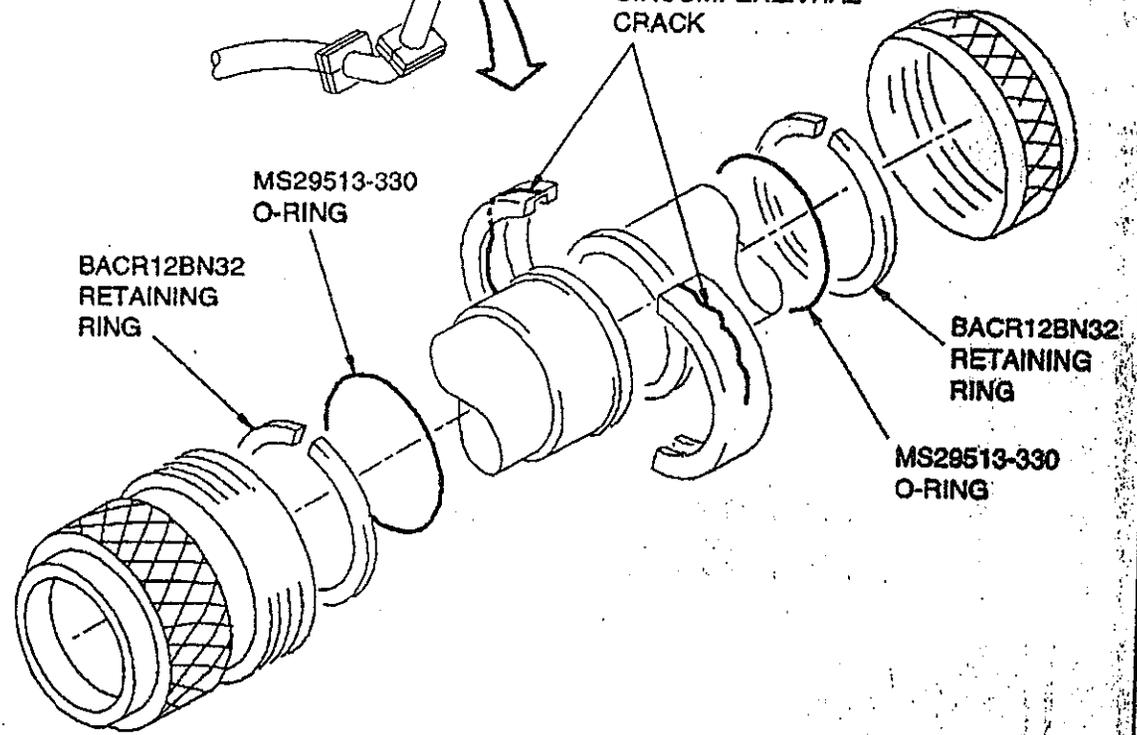
STRUT FUEL LINE INSTALLATION

Respecto a los aros selladores de goma indica que por envejecimiento natural se mantienen en servicio hasta, aproximadamente 10 años, si se guardan en envoltorios herméticos a temperaturas menores a 40°C, pero que este lapso se reduce para los elementos en servicio por acción del calor, el aire y ozono que aceleran el proceso de envejecimiento.

- Cada inspección 1D o 4C
- Cada 25.000 hs. de vuelo
- Cada 5 años sin tener en cuenta las horas de vuelo.
- Cada vez que una cupla es desarmada por alguna razón.
