# JIAAC

## Informe Final

### ZP-BAM

## INFORME FINAL EXPEDIENTE N° 252/2013

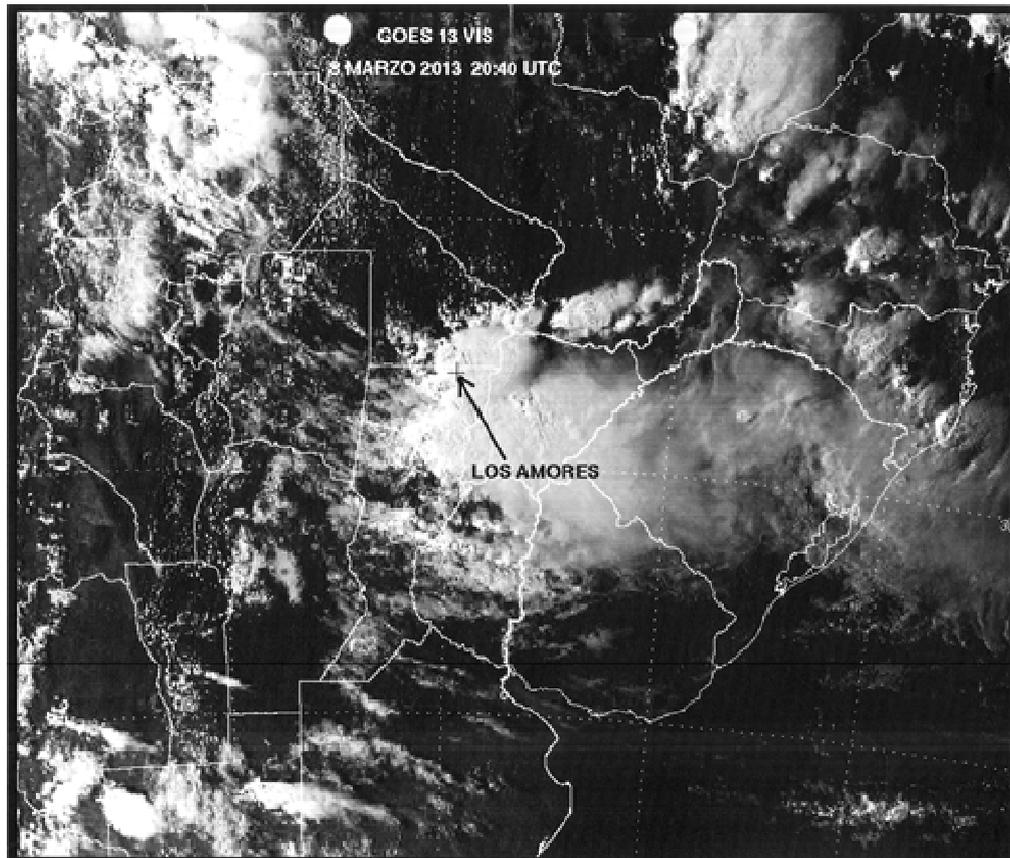
Información de satélite: se observa la presencia de un sistema frontal estacionario muy activo sobre el Norte del litoral que se extiende hacia el Este por el Sur de Brasil que genera nubosidad convectiva con importante desarrollo vertical (CB – Cúmulus Nimbus) que se extienden en forma de línea compacta desde la zona en cuestión y desplazándose hacia el Este con topes de -70°/-80°C aproximadamente, tope estimado FL 350/400. Se infiere además que en toda la región hayan tenido lugar tormentas eléctricas, precipitaciones, turbulencia severa y engelamiento dentro de la capa nubosa.

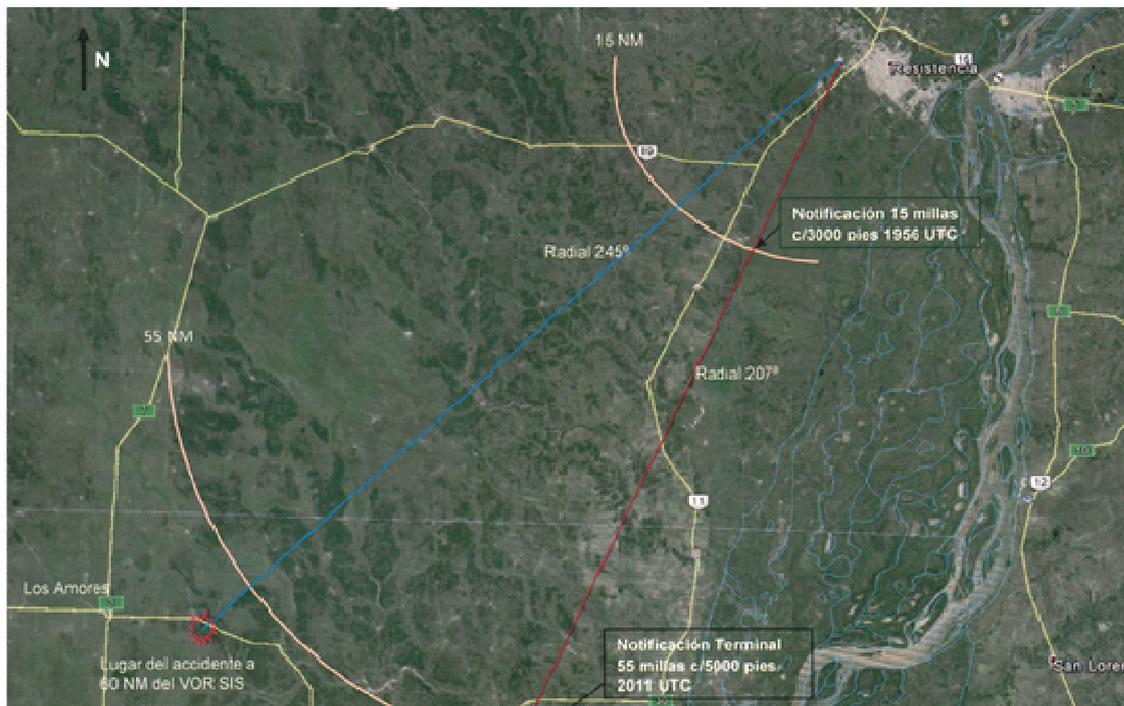
El accidente se produjo en vuelo precipitándose en un campo cubierto de palmeras y pastizales, ubicado en la zona rural de Los Amores, provincia de Santa Fe, a 14 km por el radial 120° de dicha localidad. Las coordenadas geográficas del lugar son: 28° 09' 32" S y 059° 51' 07" W, con una elevación de 63 m sobre el nivel medio del mar.

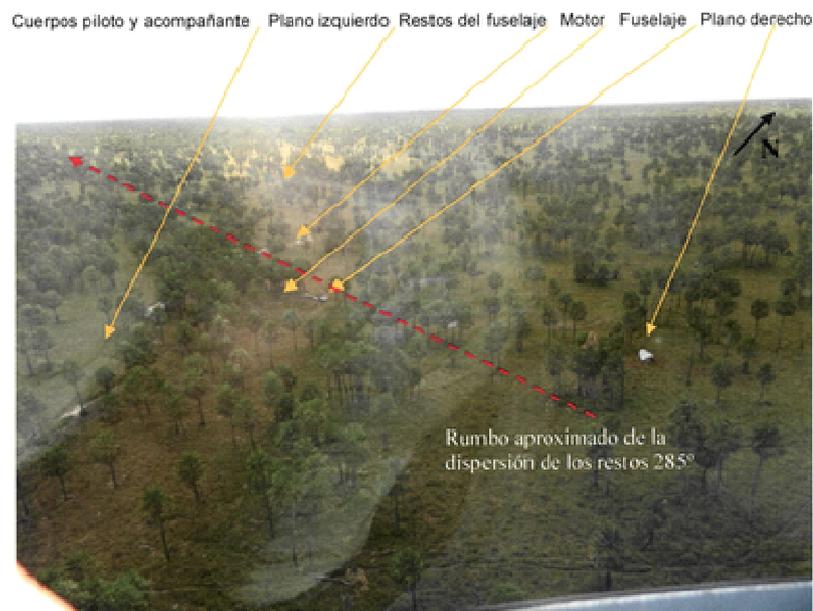
La aeronave se encontró totalmente destruida con una dispersión de restos en un radio aproximado de 2000 m.

Teniendo en cuenta el rumbo con la cual se desplazaba la aeronave ( $285^\circ$ ) y tomando como centro el fuselaje, los restos más significativas se encontraron distribuidos de la siguiente forma:

- 1) Debajo del fuselaje uno de los acompañantes.
- 2) 35 m hacia atrás el ala derecha.

- 3) 3 m hacia adelante y a la derecha el motor con la hélice.
- 4) 8 m hacia adelante y a la izquierda, el tablero.
- 5) Entre 15 y 25 m hacia adelante y a ambos lados, asientos, puerta trasera, el cuerpo del piloto y del otro acompañante.
- 6) 124 m adelante y a la derecha, el plano izquierdo.
- 7) 159 m hacia adelante y a la derecha sobre una palmera un auricular.
- 8) Dentro del radio de 2000 m se encontraron partes más pequeñas diseminadas sobre el terreno.
