JIAAC | INVESTIGACIÓN PARA LA SEGURIDAD AÉREA

INFORME PROVISIONAL

Matrícula: LV-WLG

AERONAVE: Learjet 25D

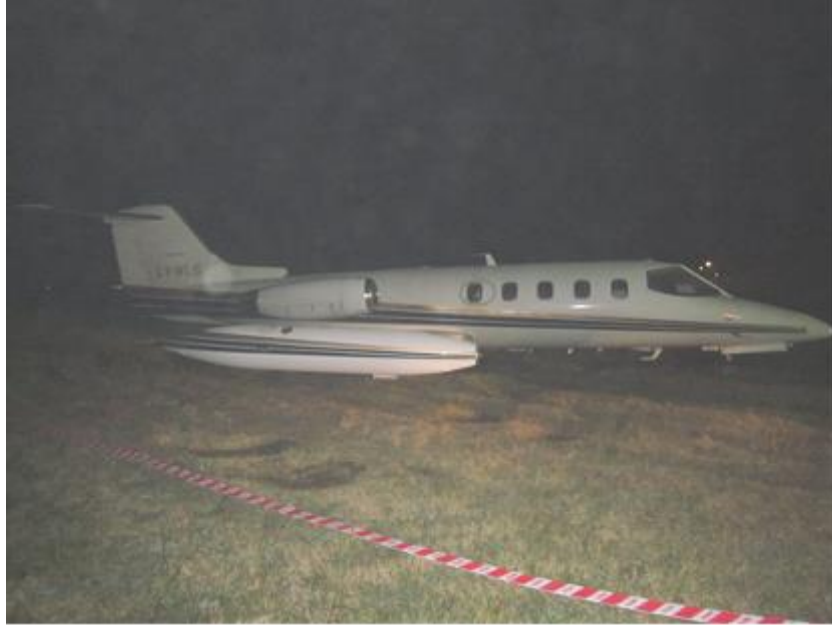
1.3.1 **Célula:** sin daños.

1.3.2 **Motor:** sin daños.

Fig. 1: Aeronave sin daños.

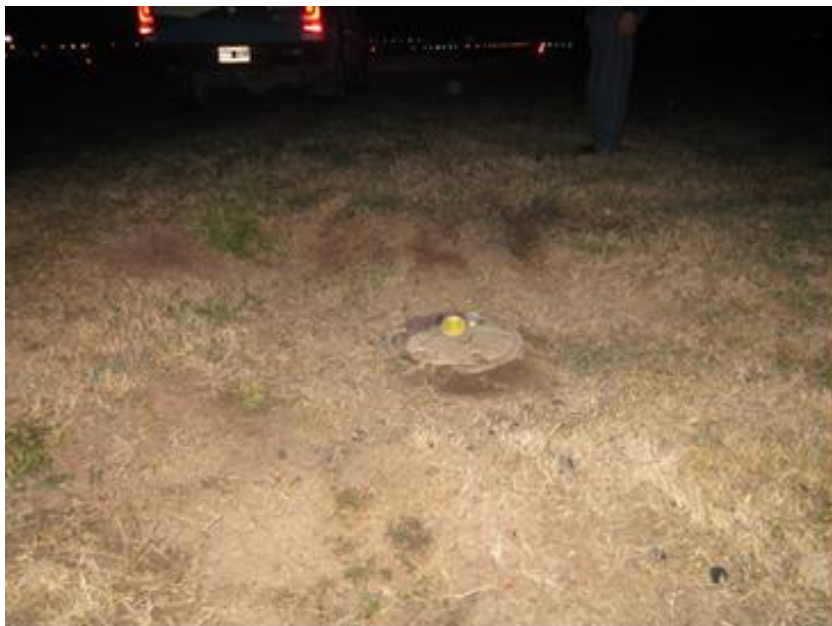
Rotura de una baliza roja, la última del costado izquierdo, indicadora del final de pista 05.

Fig. 2: Baliza rota indicadora extremo de pista 05.

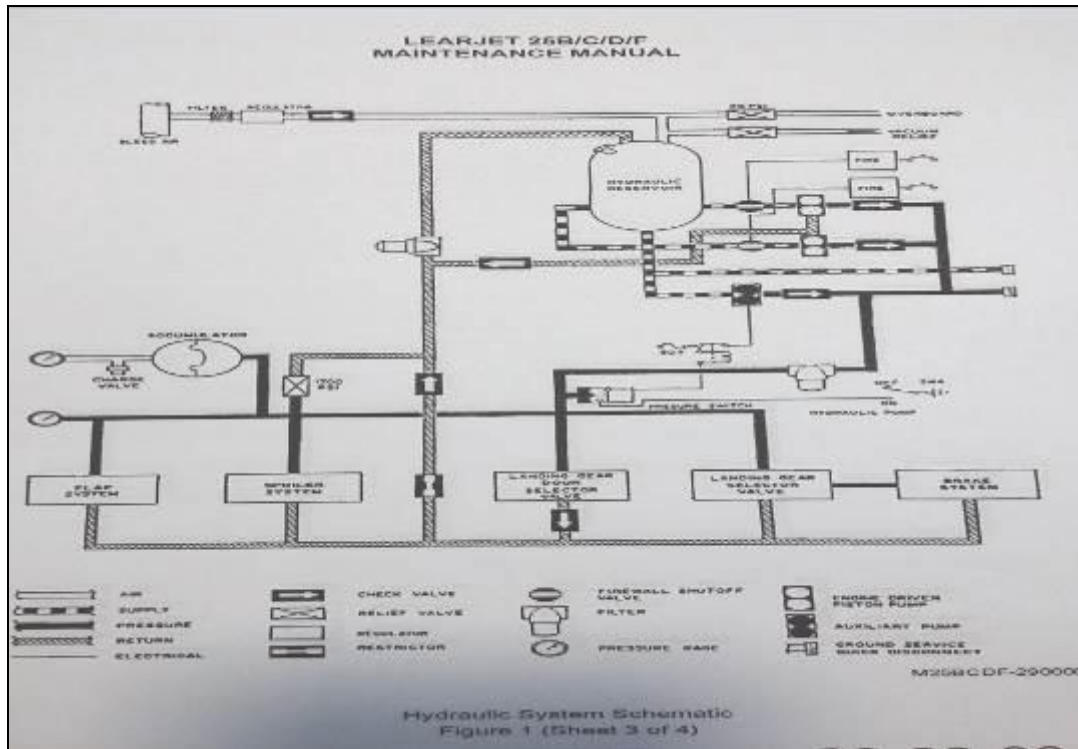
La aeronave experimentó la pérdida de líquido hidráulico por el actuador del tren principal izquierdo. La pérdida generó que el sistema quede sin caudal y por consiguiente sin presión hidráulica para poder accionar los controles de vuelo, como

Fig. 4: Gráfico sistema hidráulico

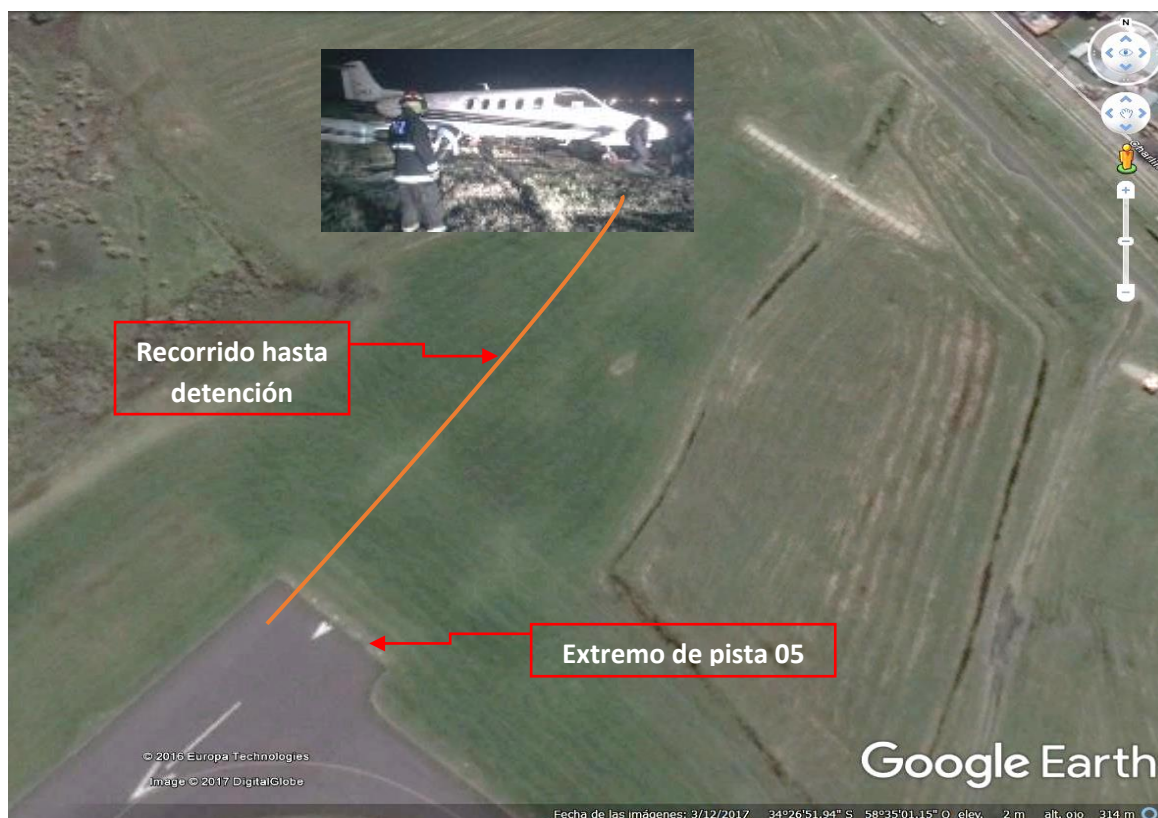
No hubo daños ni dispersión de restos de la aeronave, solo rotura de una baliza del extremo de pista 05 durante la excursión de dicha cabecera.

Fig.5: Posición final sin dispersión de restos.

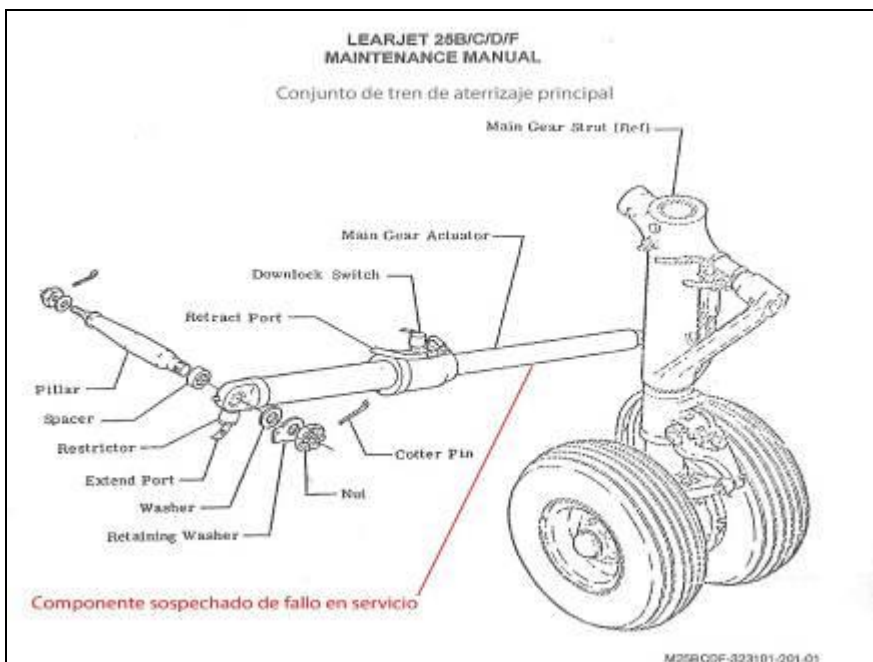
Al accionar el tren de aterrizaje se verificó que existía una pérdida, esta provenía del actuador del tren principal izquierdo, por el orificio testigo de pérdida interna.

Fig. 6: Área donde se produjo la pérdida.

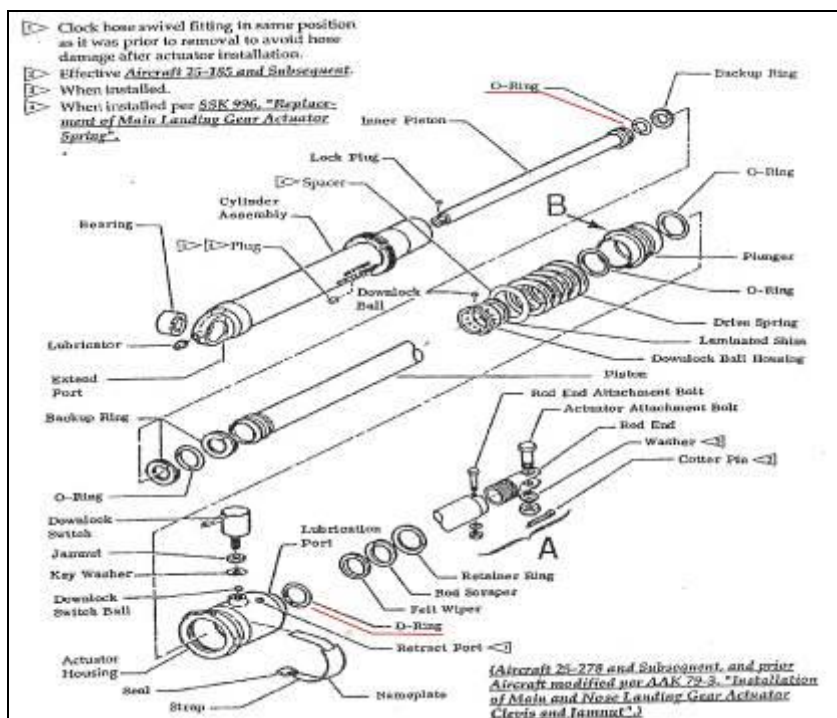
Se retiró el actuador de la aeronave parte número p/nº 2327100-12, con serie número s/nº 3692 para su desarme por medio de la O/T 1246 y según manual de mantenimiento en su (Asociación de Transporte Aero comercial) ATA 32-31-01 desde la página 201 a la 211 de fecha septiembre 5 de 2011, comprobándose que el O RING del pistón de accionamiento p/nº MS28775-328 y un segundo D RING p/nº 2307016-004 se encontraban deteriorados.

Fig. 7: Componentes que intervinieron en la pérdida de líquido hidráulico.

Realizándose el armado del mismo con material proveniente del KIT REPAIR, MLG ACTUATOR p/nº 2392700-5 en el mismo se encuentran los mencionados O Ring / D Ring.

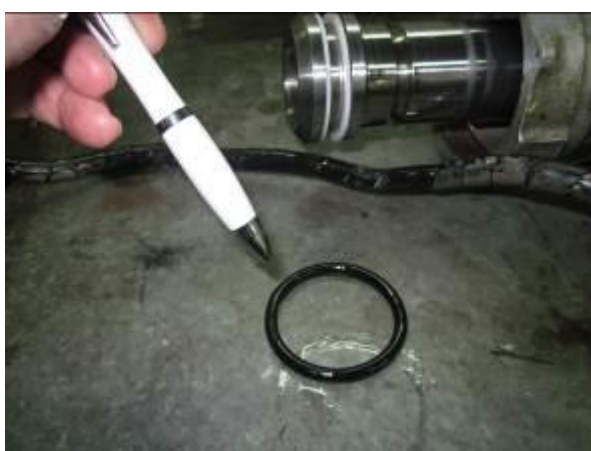
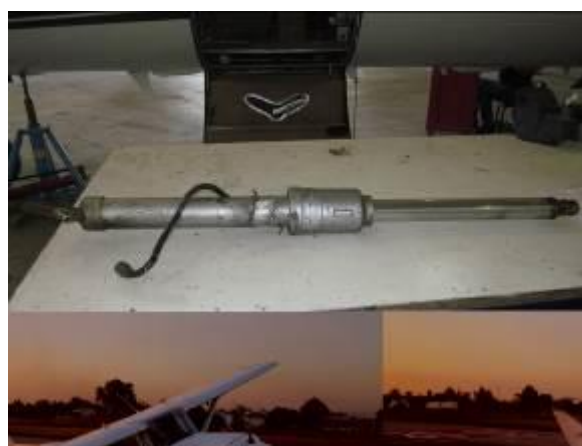
Figs.8 y 9: Se muestra el actuador P/Nº 2327100-12 y el O Ring P/Nº MS28775-328.

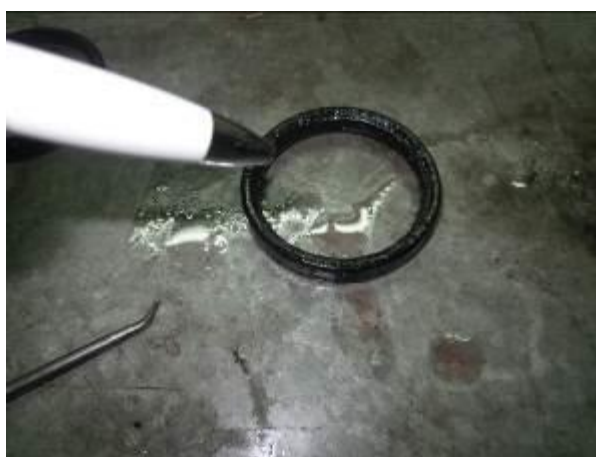
Fig. 10: D Ring P/Nº 2307016-004

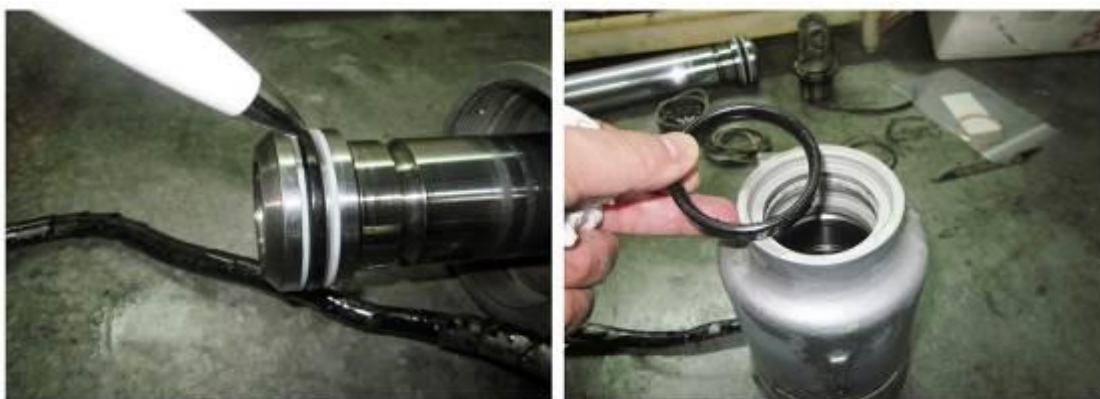
Fig. 11: Detalle del desarme y ubicación de los sellos sospechados de fallo.

Cómo puede verse en las figuras 11 y 12, el sello identificado en el manual de mantenimiento como “D-ring” presenta un estado avanzado de deterioro, desgaste y signos de reversión del polímero constitutivo del componente. Por su parte, el sello identificado como “O-ring” también presenta signos similares al anterior, sin embargo, el estado de avance del deterioro no es tal.

El tipo de deterioro observado en los sellos se condice con un estado avanzado de reversión del polímero, deformación y desgaste; hechos que podrían asociarse a un exceso en la vida límite del componente en servicio, en un entorno agresivo (líquido hidráulico).

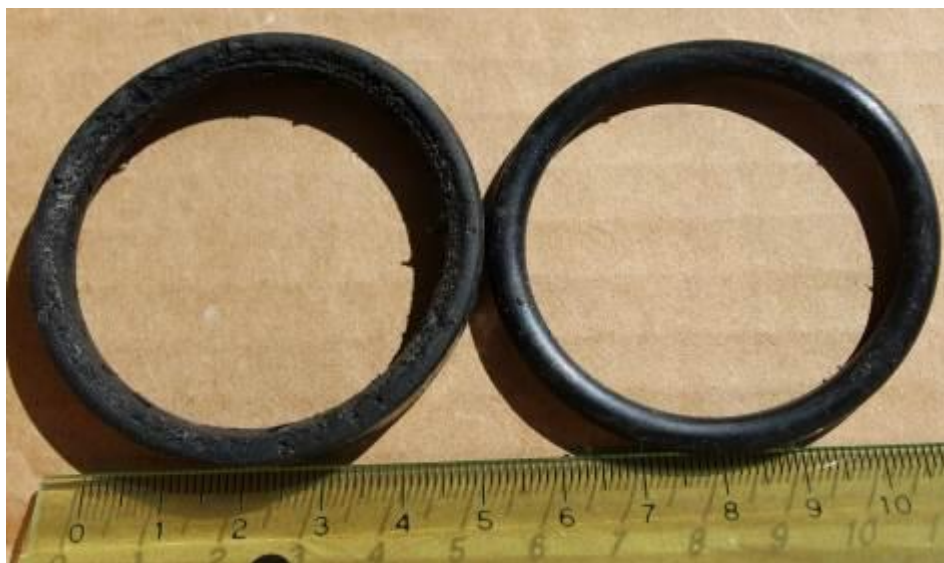
Fig. 12: Vista general de los sellos deteriorados.

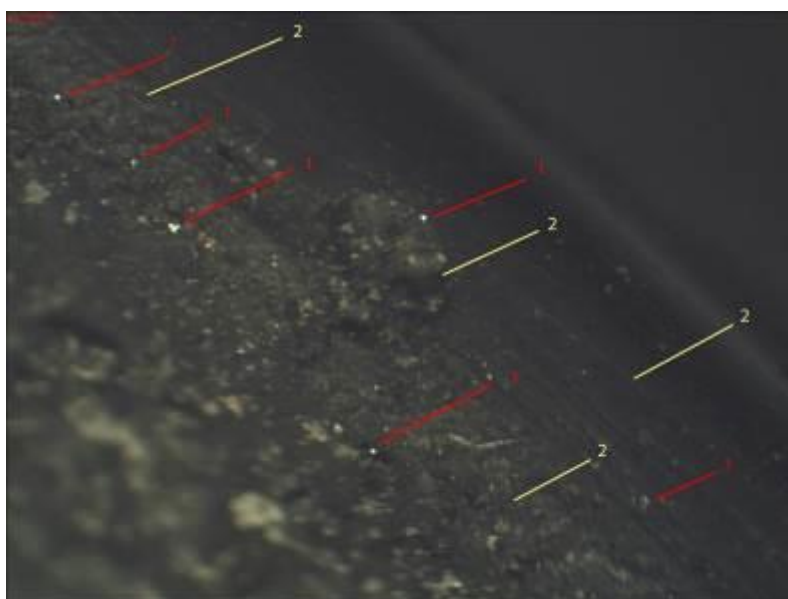
De la observación realizada, se confirma el estado de deterioro avanzado de ambos sellos; en especial el “D-ring”. Este último, no solo presenta signos de reversión del polímero y daño progresivo avanzado, sino que también se observaron partículas metálicas (en baja cantidad) retenidas en la capa superficial del polímero. Estos hallazgos indican que los componentes metálicos constitutivos del conjunto también estuvieron sometidos a un proceso de desgaste (desgaste erosivo); sin que este daño pudiera generar cambios significativos en la performance del conjunto.

En la siguiente imagen (ver Figura 13) se puede identificar los signos típicos del deterioro y degradado del material (marcados con el 2). En los puntos identificados como 1, se puede observar restos de partículas metálicas producto del desgaste normal de los componentes internos del conjunto.

Fig. 13: Imagen en detalle de los daños del “D ring” con aumento de 40 x.
