JIAAC | INVESTIGACIÓN PARA LA SEGURIDAD AÉREA

INFORME PROVISIONAL

Matrícula: LV-GKC

AERONAVE: Tecnam P 2002JF.

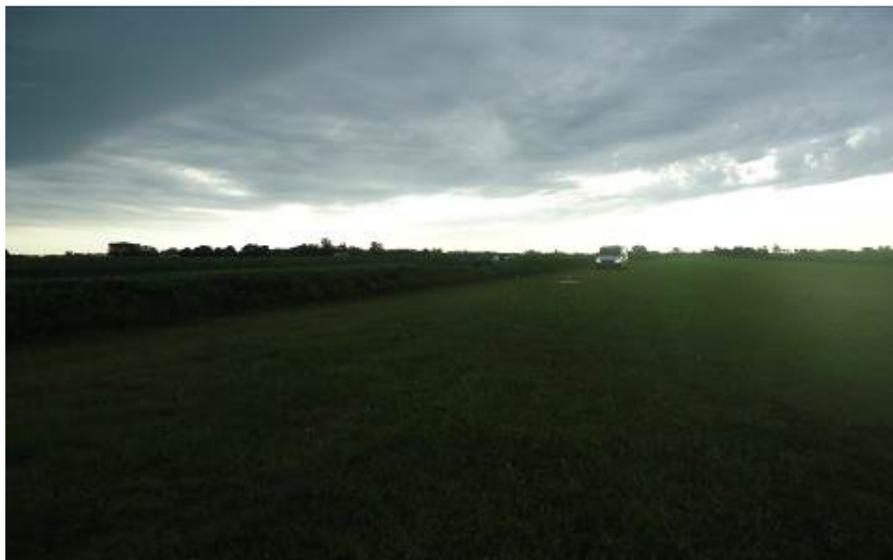
El piloto observó desplazamiento hacia la izquierda, continuó con la rotación, en el momento que las ruedas de la aeronave hacen contacto con las plantas de soja que se encuentran en los laterales de la pista, que tenían una altura aproximada de un metro. Las ruedas del tren principal se enredaron en las plantas, la aeronave se detuvo bruscamente e hizo que capotara a unos 14 m.

Fig. 1 Pista del Aeroclub, con la aeronave accidentada.

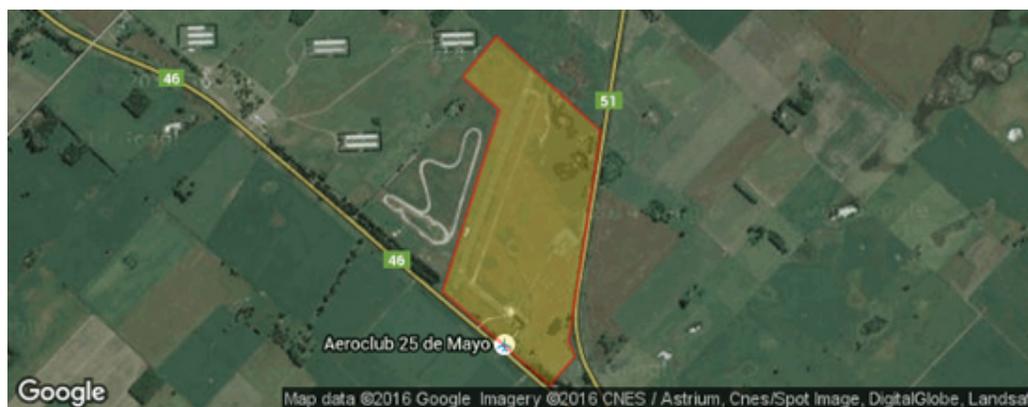
Fig. 2 Vista aérea del Aeroclub

La franja de seguridad de la pista estaba invadida por obstáculos de más de 1 m de altura, como resultado de cultivos estacionales (soja).

El estado de la franja de pista generó una recomendación anticipada a la Dirección de Infraestructura y servicios Aeroportuarios de la ANAC, requiriendo se recuerde a los Aeroclubes la necesidad del mantenimiento de las franjas de pista y el posterior control del cumplimiento de la recomendación.

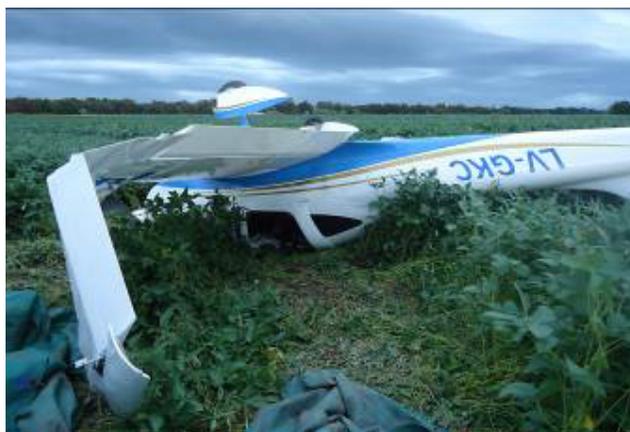
1.3.1 Célula: La célula producto del impacto y posterior capotaje de la aeronave tuvo daños de importancia en fuselaje, ala izquierda, motor y destruido el tren de aterrizaje de nariz y ala derecha.

La aeronave luego de salir de la pista por el lateral izquierdo y al entrar el tren de aterrizaje en contacto con las plantas de soja se detiene bruscamente, siendo frenada de tal forma que se invirtió, la misma quedó apoyada sobre su techo y el timón de dirección, parte del cubre ruedas de nariz que se encontró a 5 m de la nariz de la aeronave en el recorrido de esta.
