## INFORME DE SEGURIDAD OPERACIONAL

**Matrícula: LV-NTI**

**CAT.: LOC-G – Perdida de control en tierra  
RE – Excursión de pista**

**AERONAVE:** Piper PA-11C

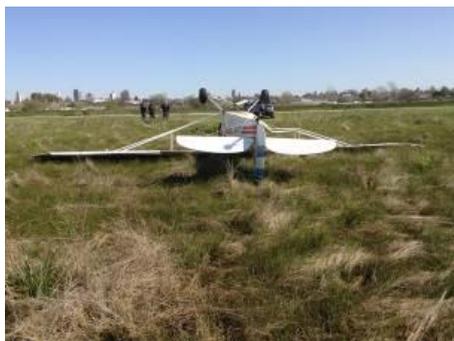
**1.3.1 Célula:** daños de importancia por deformaciones y fisuras en la estructura reticulada del fuselaje, estabilizador vertical, timón de dirección, ambas alas y montantes; y leves daños en el tren principal, estabilizador horizontal y timón de profundidad.

**1.3.2 Motor:** daños de importancia por detención brusca cuando la hélice impactó contra el terreno.

**1.3.3 Hélice:** destruida.

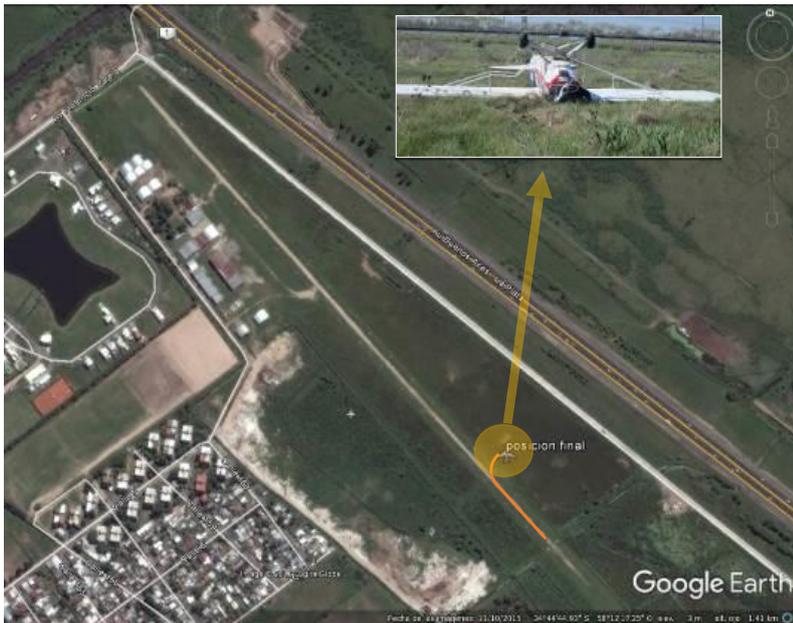
Los márgenes de pista estaban anegados y con barro, lo que no permitió que la aeronave transitara en forma normal, sino que fue frenada bruscamente.

No debemos dejar de considerar el estado en que se encontraba el margen derecho de la pista, suelo fangoso, producto de la humedad y zonas inundadas que afectaron la superficie de la misma. Esta característica temporaria del suelo produjo la disminución del peso soporte de la misma, lo cual trajo aparejado que las ruedas de la aeronave, al transitar sobre esta, se enterraran en el fango. Condición que afectó directamente la efectividad de los frenos al disminuir el coeficiente de rozamiento entre las ruedas y el suelo. El hecho de desplazarse sobre esta superficie barrosa y con pastizales, provocó que la aeronave se detuviera bruscamente y termine capotando producto de la inercia.

La condición de anegamiento de la franja de seguridad de los laterales se debió a las lluvias de los últimos días. Circunstancia que se vio agravada por tratarse de una zona de baja elevación y con un sistema de drenajes o desniveles inadecuados para la evacuación del agua.

Las condiciones de resistencia de los márgenes de pista y su construcción se encuentran perfectamente descritas en el Manual de Aeródromos, punto 3.2.5 "Resistencia de los márgenes de pista". A la luz del evento investigado podemos decir, con cierto grado de certeza, que el margen de la pista por la que la aeronave experimentó la excursión no cumplía con las especificaciones establecidas en el manual antes mencionado.

- Se recomienda controlar el mantenimiento de los márgenes de pista del aeródromo. Según la clasificación de aeropuertos, estas deben tener una superficie libre de obstáculos y un nivel de resistencia tal que permita la circulación sin daños en un extremo caso de necesidad de las aeronaves y/o vehículos de asistencia que, por razones especiales, no pudieron continuar circulando en la pista, según consta en el Manual de Aeródromos de la República Argentina, que refiere a Pistas, Resistencia de los márgenes, (pág. 45).

- Se recomienda instruir, exigir y controlar el mantenimiento de los márgenes de pista del aeródromo en cuestión. Según la clasificación de aeropuertos, estas deben tener una superficie libre de obstáculos y un nivel de resistencia tal que permita la circulación sin daños en un extremo caso de necesidad de las aeronaves y/o vehículos de asistencia que, por razones especiales, no pudieron continuar circulando en la pista, según consta en el Manual de Aeródromos de la República Argentina, que refiere a Pistas, Resistencia de los márgenes, (pág. 45).
