Junta de Investigación de
Accidentes de Aviación Civil

Informe Final

MATRÍCULA: LV-ZEB

Fecha: 04/09/2015

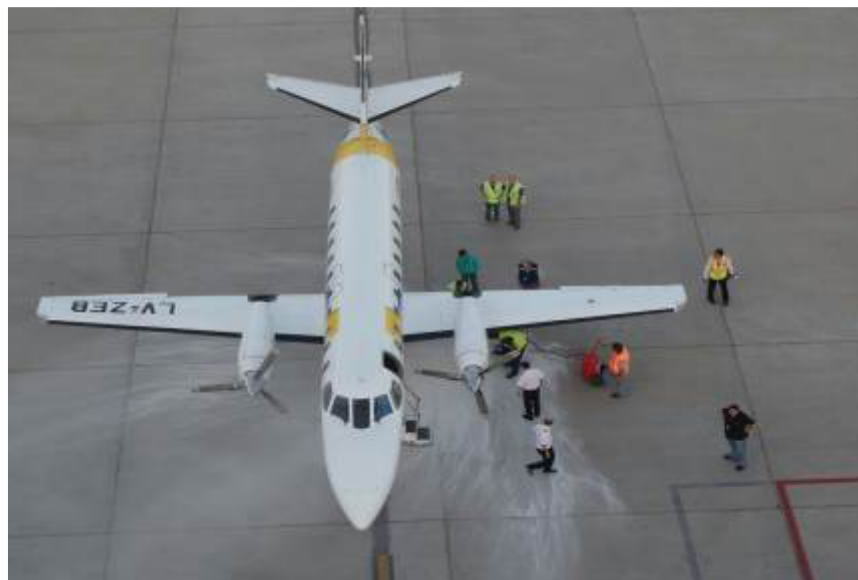
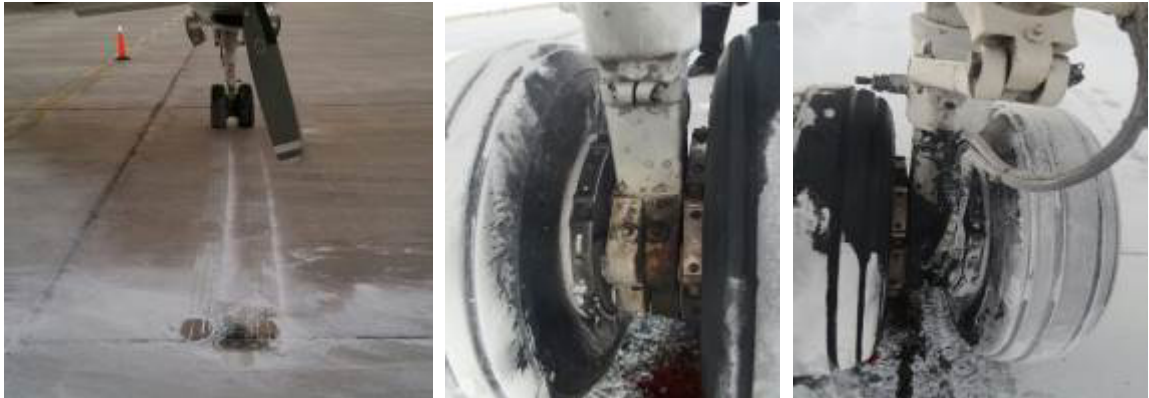
1.3.1 **Célula:** deterioro en el conjunto de freno N°1, N/P: 2-1203-3, S/N: 2287. Resto de la aeronave sin daños aparentes.

Fig. 1: Vista general de la aeronave posterior al suceso.

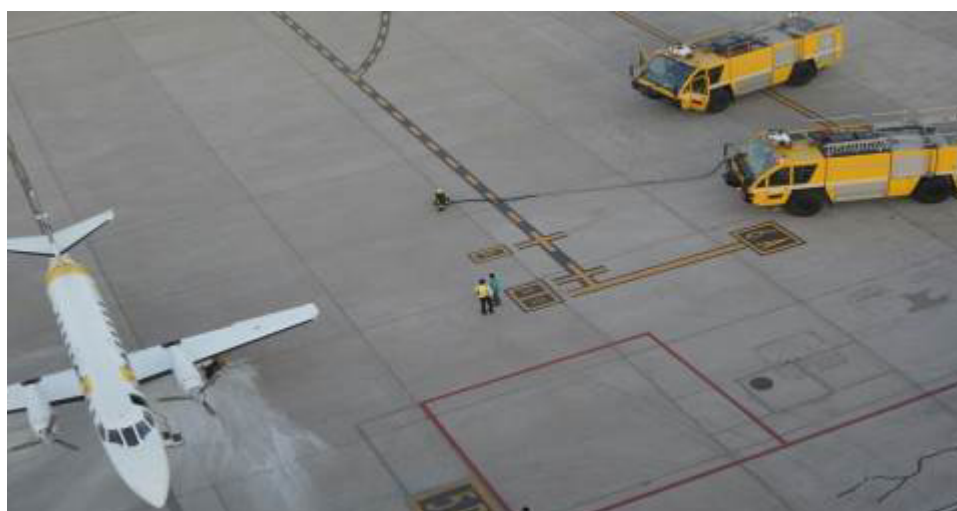
La aeronave LV-ZEB una vez estacionada en la posición 5-B de la plataforma comercial del Aeropuerto Internacional Francisco Gabrielli "El Plumerillo" de la provincia de Mendoza, el piloto es advertido por personal de rampa de que salía humo del tren de aterrizaje izquierdo. Con celeridad, personal de la empresa Intercargo, actuó el extinguidor que se encontraba ubicado al frente de la posición asignada sobre el conjunto de freno N° 1.

Fig. 3: Vista de la aeronave posterior al suceso.

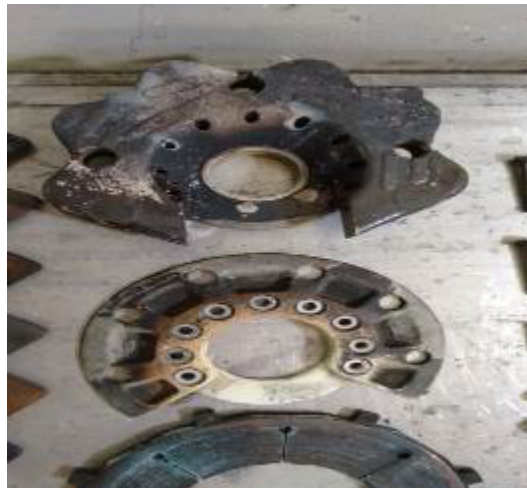
Solo se observaron indicios de sobre temperatura en componentes del conjunto de freno de referencia.

Fig. 4: Vista del conjunto de freno con indicios de sobrecalentamiento.

Durante el suceso el conjunto de freno presentaba altas temperaturas.

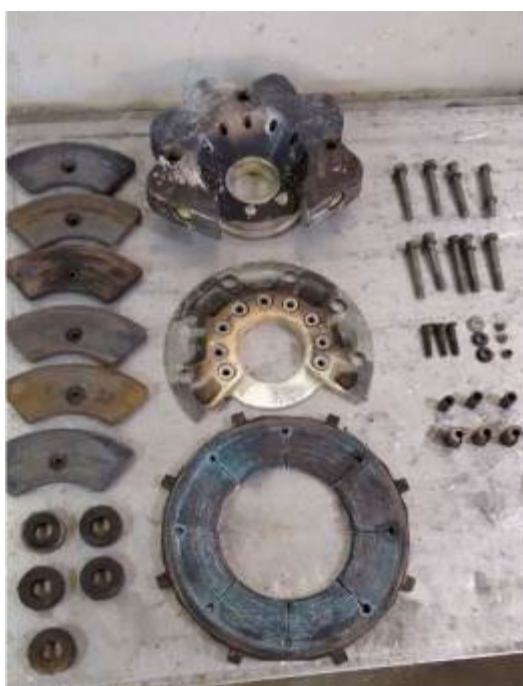
El 11 de febrero de 2016 en presencia del Investigador Técnico de la JIAAC, se procedió al desarme y evaluación según BF Goodrich Overhaul Manual Issued 31 October 1978. Se realiza un control dimensional de los componentes dando como resultado que los P/Nº 40-387 Spring, Helical Compression habían perdido la dimensión, esto fue como resultado por el método de comparación con uno nuevo...

Estos resortes en particular son los encargados de hacer retroceder la pastilla de freno para que no quede rozando con el disco.

Según nuestra experiencia creemos que la pérdida de eficacia de los resortes determinó el mal funcionamiento del conjunto, haciendo que las pastillas de freno no retrocedieran y siguieran friccionando con el conjunto haciendo que la temperatura terminara degradando los o’ring permitiendo la fuga de hidráulico que finalmente provocara la humareda negra que el operador de rampa observara.”

Fig. 5: Vista del conjunto de freno desarmado.

El conjunto de freno fue desarmado y analizado por un TAR habilitado en presencia de un investigador técnico de la JIAAC. Se observó que los o´ring se encontraban deteriorados como así también las dimensiones de los resortes.

En un vuelo de traslado sanitario, en la fase de rodaje y estacionamiento, pérdida de líquido hidráulico en el conjunto de freno del tren principal de aterrizaje izquierdo debido a la degradación de la empaquetadura por alta temperatura del émbolo actuador, debido al contacto permanente con el disco de freno por defecto en los resortes retractores.

Acción correctiva: “Se desmontó conjunto de freno P/Nº: 2-1203-3, S/Nº: 2287, según MM, Cap. 32-13-10, instalándose P/Nº: 2-1203-3, S/Nº: 117, según MM 32-43-10.”

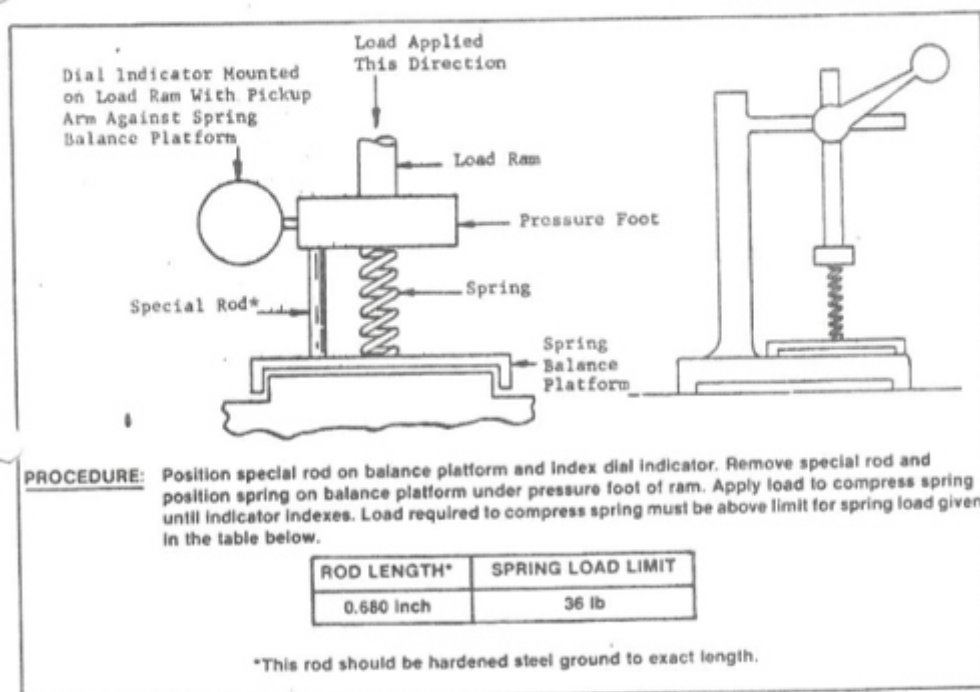
Figure 3. Spring Inspection

El TAR que confeccionó el informe técnico, al no poseer un banco de prueba de acuerdo al manual del fabricante (B F Goodrich) para realizar la inspección de los resortes de los conjuntos de freno, utilizó un método de comparación y control dimensional propio para determinar el estado y condición de los resortes desmontados. Los valores obtenidos dieron como resultados que las dimensiones de los resortes se encontraban un 18% menor de la longitud de uno nuevo sin estar sometidos a carga.
