INFORME DE SEGURIDAD OPERACIONAL

Matrícula: LV-NXF

CAT.: SCF-PP – Fallo o mal funcionamiento del sistema o componente del grupo motor

AERONAVE: Piper PA-12

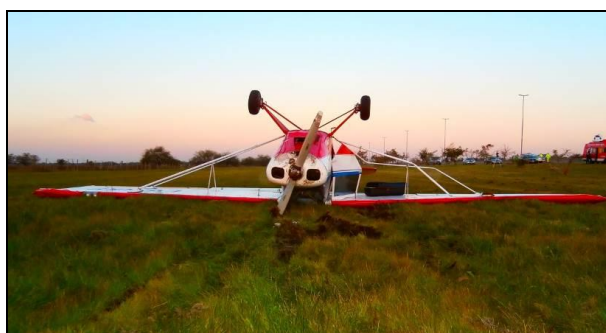
1.3.1 Célula: daños de importancia en el fuselaje debido a deformaciones y rotura en el estabilizador vertical y timón de dirección. Los daños de las alas fueron de importancia, debido a las deformaciones en los montantes del ala derecha; y deformaciones y rotura en la puntera y borde de ataque del ala izquierda.

Fig. 1 - Aeronave en su posición final en el lugar de suceso

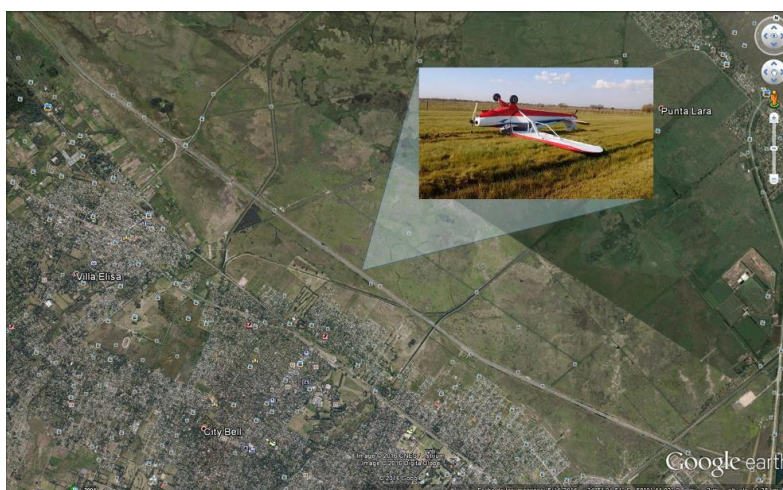
Una vez aterrizado en un terreno no preparado y recorrer aproximadamente 230 m, debido a las características del terreno anegado, la aeronave capotó.

Durante la desaceleración, las ruedas del tren principal comenzaron a enterrarse provocando que la aeronave capote causando daños en la deriva y ambas alas, sin dispersión de restos.

Fig. 3 - Imagen de la aeronave y lugar del accidente

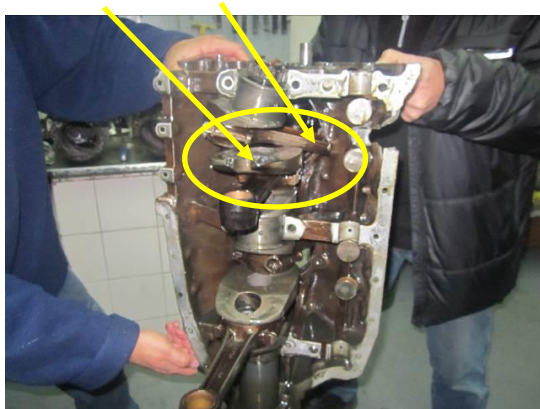
El 28 de junio de 2016 en el taller 1B-424 “Taller Aeronáutico Ezpeleta” se procedió a desmotar el motor donde se observó una perforación en la parte superior del block del motor y a través de la misma, al cigüeñal fracturado.

1) Rotura del muñón de biela del cigüeñal y biela N° 4.

Fig. 4 - Cigüeñal y biela

El origen de la fractura del cigüeñal pudo haber sido producto de la rugosidad excesiva y marcas de mecanizado sobre el radio del muñón del cigüeñal de biela número 4, que generaron concentradores de tensiones y que luego de varios ciclos de trabajo, fracturó por fatiga.

La falla del motor fue causada por la rotura del cigüeñal.

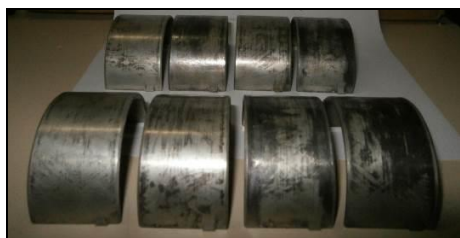
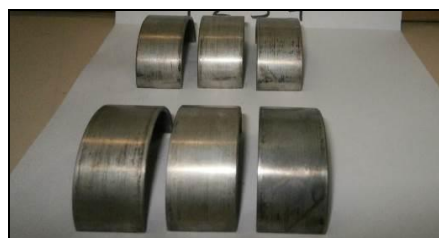
2) Tanto los cojinetes de bancada como los de biela no estaban identificados.

Fig. 5 - Cojinetes bancada

Fig. 6 - Cojinetes de biela

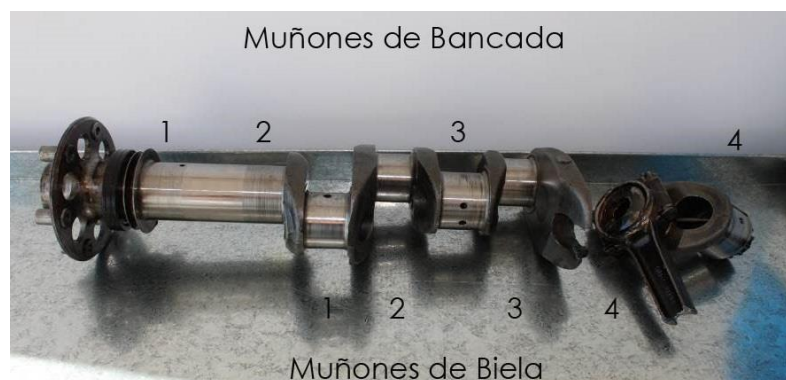
Fig. 8 - Cigüeñal.

Cigüeñal: medidas tomadas en tres posiciones, en cada uno de los muñones

Medidas tomadas en los muñones de bancada

Muñón largo (1 y 2): 2".356 - 2".359 - 2".3585

Muñón 3: 2".353 - 2".351 - 2".355

Muñón 4: 2".355 - 2".357 - 2".358

Muñón 1: 2".109

Muñón 2: 2".1085

Muñón 3: 2".1085

Según los registros, la dimensión del cigüeñal instalado en su última recorrida general era estándar, pero el que ostentaba cuando se efectuó el desarme del motor la dimensión estaba por debajo de la última medida permitida de rectificación (fuera de tolerancia).

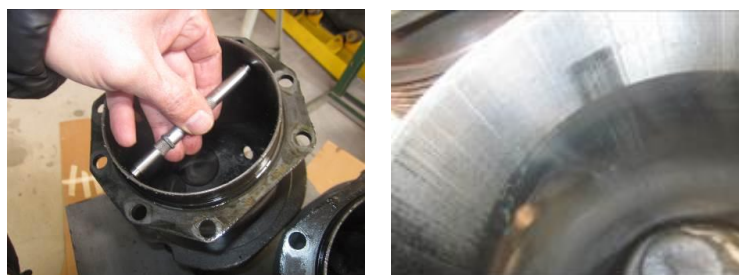
Fig. 9 - Cilindros

Cilindros: (1, 2, 3 y 4): 4".376, medida estándar, además estaban cromados.

Las medidas de los cilindros y pistones instalados en la última recorrida general, que figura en los registros, eran la de una tercera rectificación, 010 milésimas, siendo las medidas que poseía al momento del accidente, estándar.

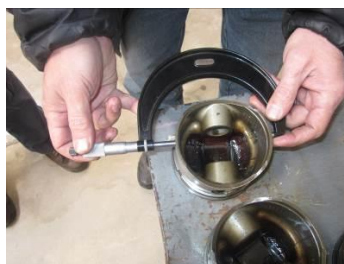
Fig. 10 - Pistones

Pistones: (1, 2, 3 y 4): 4"367 medida estándar.

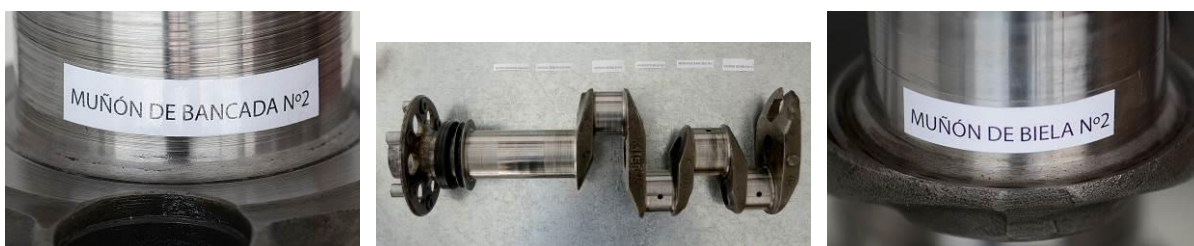
4) La superficie y radios de los muñones de bancada y biela con un acabado deficiente e irregular, además con marcas a lo largo del radio.

Según la información provista por el fabricante del motor, el acabado superficial (rugosidad) de los cojinetes y de los radios de muñones de bancada y de biela, debe ser mucho menor a las que presentó el cigüeñal en cuestión, que se podían apreciar a simple vista. Además, deben estar libres de marcas, melladuras, impacto etc.

Fig. 11 – Vista del cigüeñal y muñones

Acabado superficial y dimensiones del cigüeñal fuera de tolerancia.

- a) Adoptar todas las medidas y cambios necesarios a los efectos de asegurar que los procedimientos de inspecciones y/o control de mantenimiento se lleven de acuerdo bajo las pautas de control de calidad.*
- b) Iniciar, con la máxima premura, una revisión de amplio alcance y profundidad del sistema de gestión de la calidad de las tareas de mantenimiento.*
