**INFORME DE SEGURIDAD OPERACIONAL**

*Matrícula: LV-NHS*

**CAT.: RI–Incursión de pista**

**AERONAVE:** Piper J3C-65

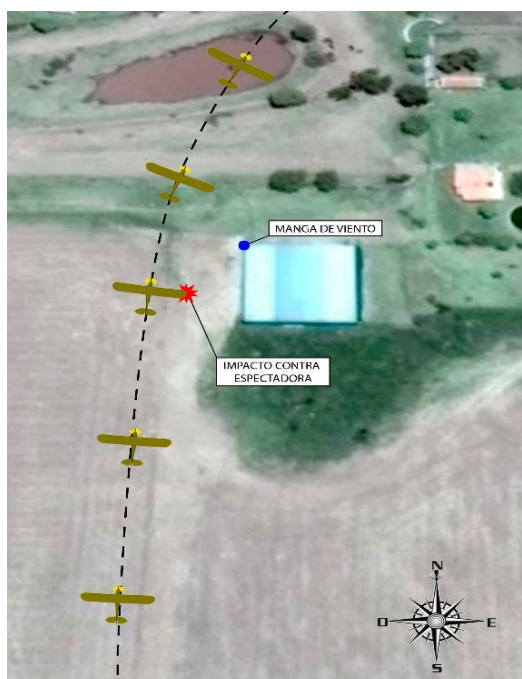
De acuerdo al testimonio del piloto, una vez en el aire corrigió la deriva producida por el viento del Noreste. Bajó el plano derecho y realizó un suave viraje hacia el mismo lado. Al bajar el mencionado plano sintió un golpe en la puntera del ala derecha, pero continuó con el vuelo en forma normal. Estimó que el impacto podría haber sido contra la manga de viento ubicada sobre el hangar, en la cabecera opuesta. Como no observó ningún daño estructural, y la aeronave no manifestó ninguna condición anormal en su performance, completó el vuelo según lo previsto. Aterrizó, luego de unos cinco minutos aproximadamente, utilizando la cabecera 36.

Figura 1. Trayectoria del LV-NHS

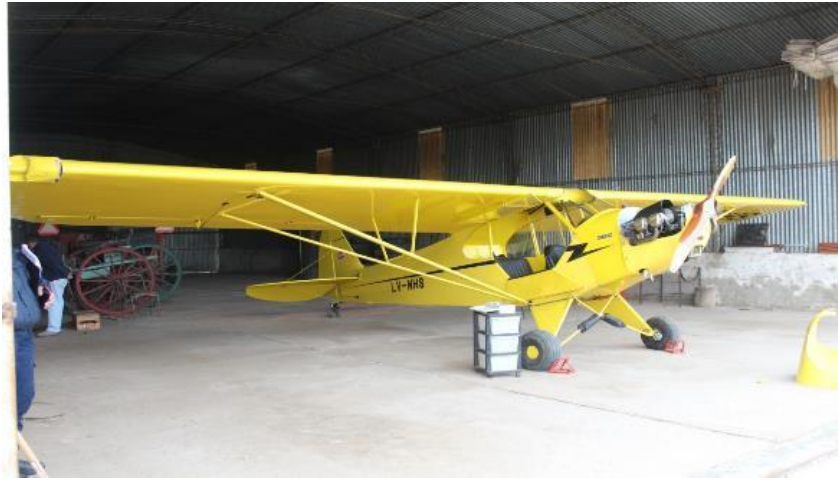
Figura 2. Zona de impacto en la aeronave

**1.3.1 Célula:** pronunciada deformación y fracturación de la puntera del ala derecha. Rotura de la tulipa y de la lámpara de luz de navegación derecha.

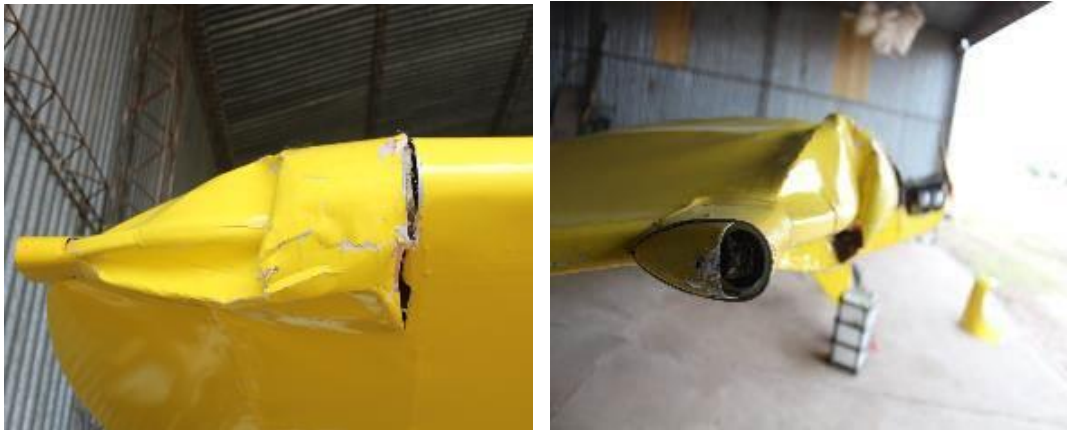
Figura 3. Daños producidos en la aeronave

Los daños de la aeronave fueron leves.

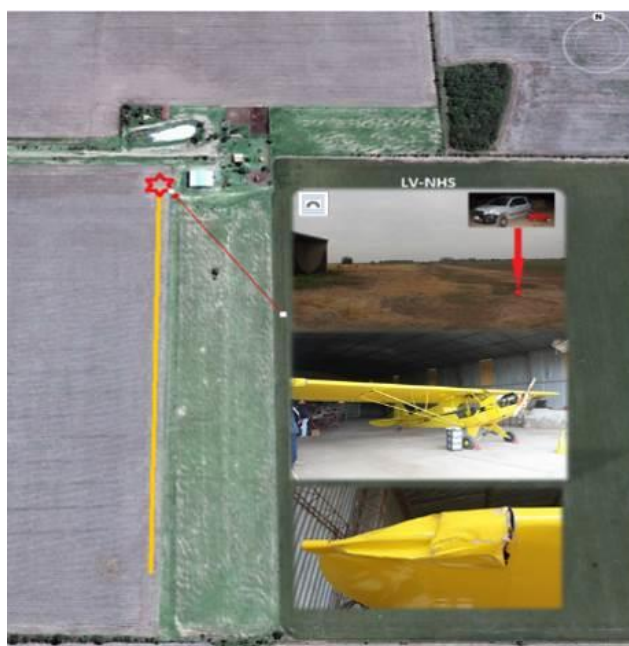
Como consecuencia del impacto de la puntera del ala derecha con una persona, la aeronave tuvo los daños detallados en el punto 1.1.

Figura 5. Lugar del accidente y daños en la aeronave

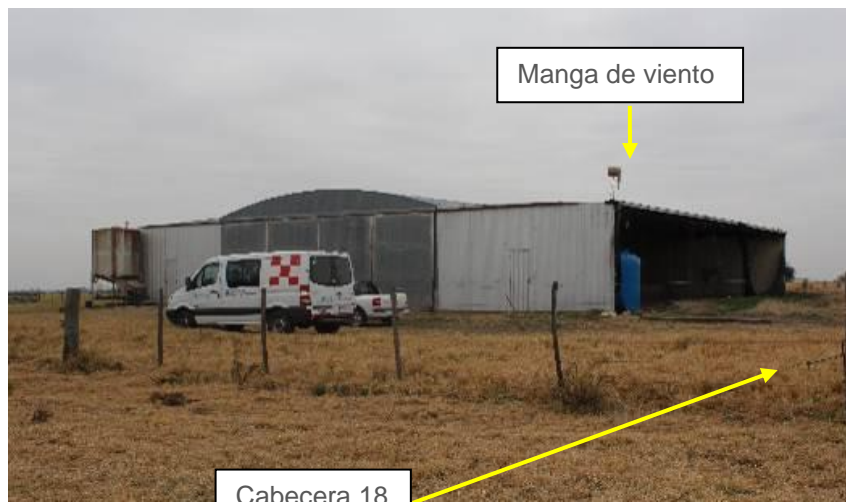
La pista tenía al Este de la cabecera Norte un hangar donde se guardaba la aeronave. La distancia desde la proyección del eje de la pista hasta el lateral Oeste del hangar era de 20 metros. Situada en el extremo Noroeste del hangar, en el techo, se encontraba instalada una manga para determinar la dirección del viento, cuya altura máxima alcanzaba los 4.75 metros.

Figura 6. Ubicación de la manga de viento sobre el hangar

Según manifestó el piloto, una vez en el aire mantuvo unos 4 metros de altura y próximo a la cabecera opuesta descendió suavemente para obtener mayor velocidad y contrarrestar la cortante que producía el hangar que estaba a su derecha. En función de la dirección del viento previó que, una vez próximo al hangar, colocaría un viraje suave por su derecha en ascenso para enfrentar el viento. En estas circunstancias la puntera del ala derecha descendió hasta aproximadamente 1.5 metros sobre el terreno e impactó contra la persona. Luego sobrevoló el hangar, el cual poseía una manga que estaba a 4.75 metros sobre el nivel de la pista.

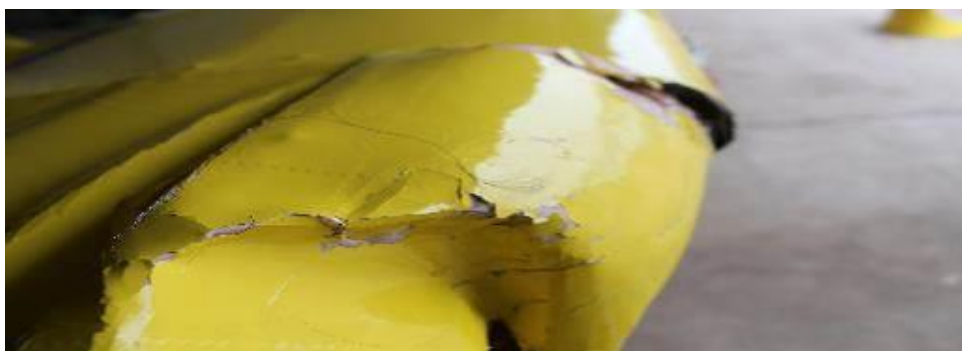
En la puntera de ala derecha se encontraron cabellos similares a los de la persona fallecida.

Figura 7. Zona de impacto en la aeronave

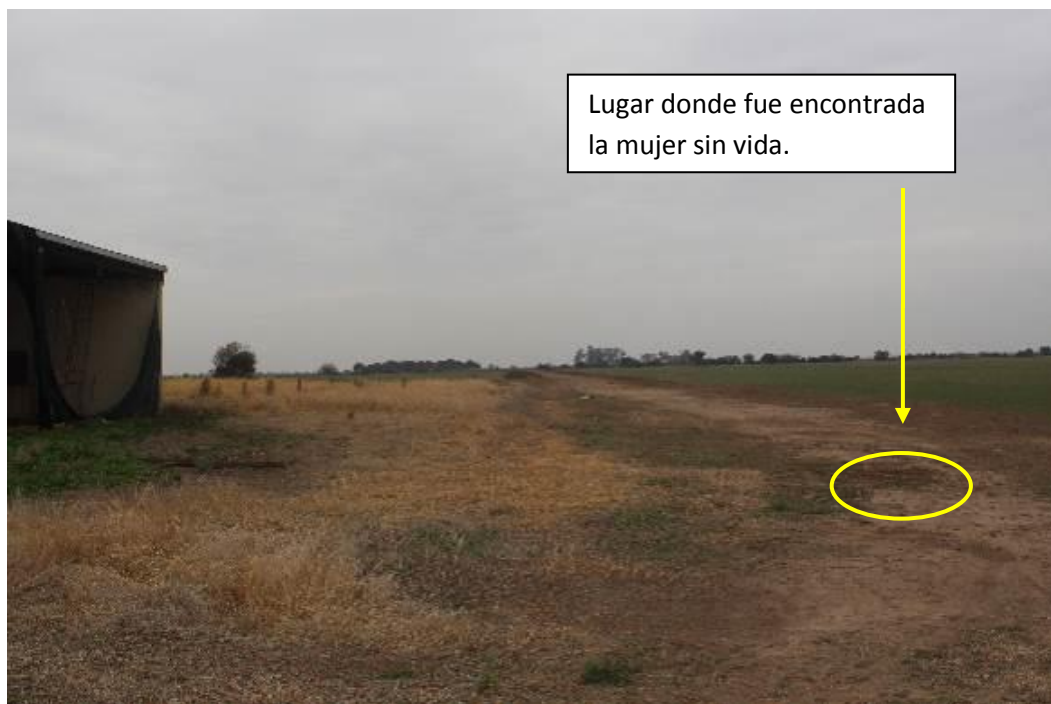
Figura 8

Es probable que la espectadora, al centrar su atención en la pantalla de la cámara fotográfica, haya disminuido su atención respecto del avión que se acercaba. Al no existir un límite definido entre lo que era la "plataforma", el "área de maniobras", la "cabecera" y la "pista", posiblemente se haya aproximado al eje de pista sin advertirlo por falta de referencias. De esta manera, al caminar sobre una superficie uniforme que no ofrecía ningún cambio sustancial continuó aproximándose hacia el centro de la pista de manera inconsciente.
