Junta de Investigación de  
Accidentes de Aviación Civil

## Informe Final

### LV-JEN

## INFORME FINAL EXPEDIENTE N°280/2014

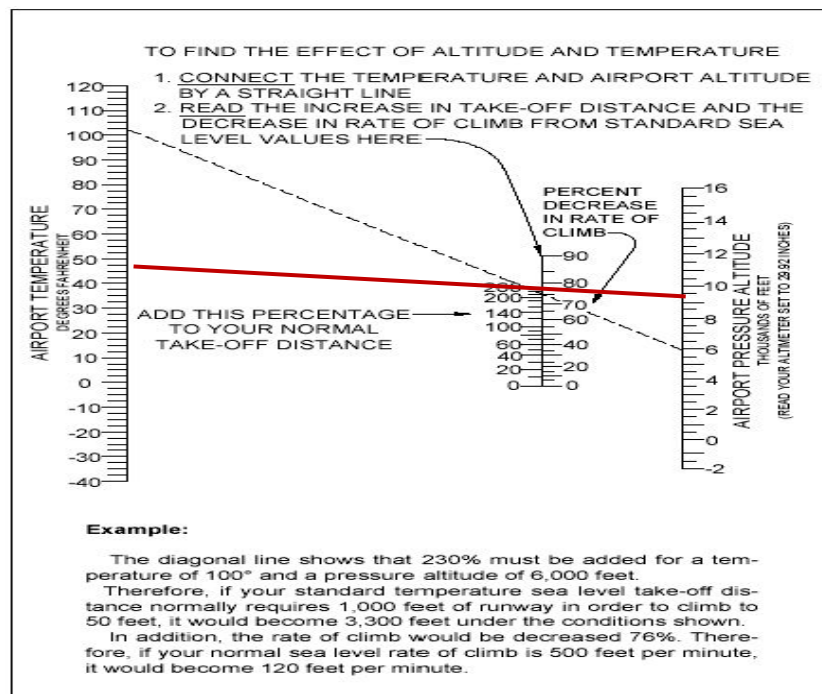
“Carta de Koch”

La carta de Koch es un gráfico que brinda información general sobre la degradación de las performances de ascenso con la altitud y la temperatura.

Se puede observar que para la altitud de presión de 11280 pies y temperatura de 12°C, la relación de ascenso disminuye un 90% de lo correspondiente a nivel del mar.

Para validar el cálculo de relación de ascenso y la degradación de las performances por efecto de la altitud y de la temperatura, se utilizó la carta de Koch.

Para este caso, se obtuvo una degradación del 90% de las performances de ascenso.

A nivel del mar, el Cessna 182 N tiene una relación de ascenso de 900 ft/min; esto significa que a 11500 ft se tendrían magnitudes verticales de aproximadamente 100 ft/min (coincidentes con los cálculos obtenidos del “Tiempo de Vuelo – Relación de Ascenso”).
