## **INFORME DE SEGURIDAD OPERACIONAL**

***Matrícula: LV-CHU***

**CAT.: SCF-PP – Fallo o mal funcionamiento de grupo motor**

**AERONAVE:** Cessna 150H

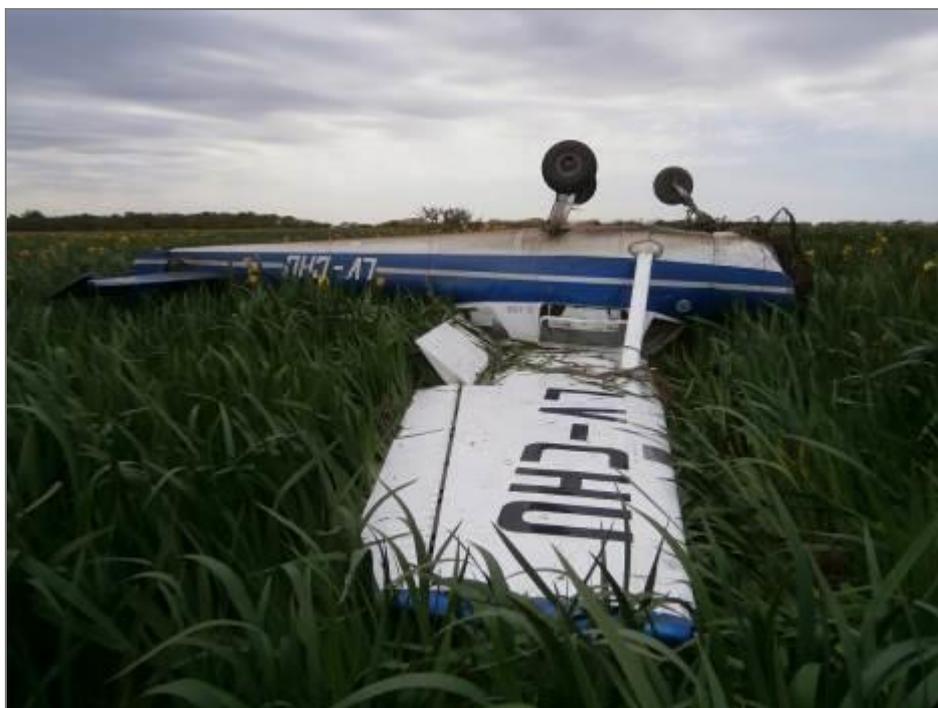
**1.3.1 Célula:** daños en el tren de aterrizaje de nariz (desplazamiento hacia atrás), daños en la puntera del ala izquierda, rotura del parabrisas trasero y daños en los capots (inferior y superior) del motor.

**1.3.2 Motor:** daños internos de importancia por rotura de cigüeñal y engranamiento.

**1.3.3 Hélice:** deformación en el extremo de una pala; la otra pala sin daños visibles.

Fig. 1 – Vista de la aeronave en el lugar del accidente

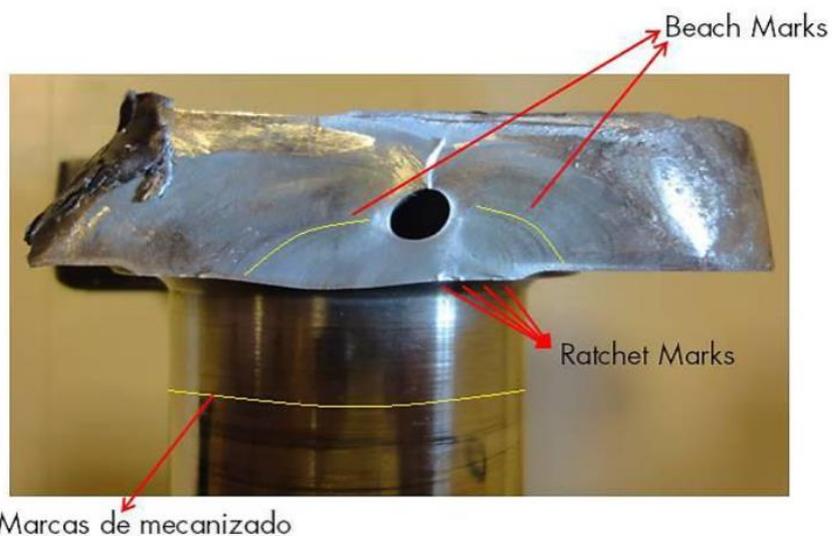
El cigüeñal analizado presenta una fractura transversal sobre el contrapeso del componente, coincidente con el radio de acuerdo entre éste y el muñón de biela. El análisis macroscópico revela la presencia de un mecanismo de fractura por fatiga, que se evidencia a través de marcas de propagación de fatiga (*beach marks*) y múltiples signos de inicio repartidos a lo largo del radio de acuerdo (*ratchet marks*) (ver figura 2).

**Fig. 2** - Superficie de fractura por fatiga. Se evidencia la presencia “beach marks”, “ratchet marks”, como así también severas marcas de mecanizado.

De acuerdo con los ensayos realizados por la UNLP sobre el cigüeñal, en el análisis macroscópico se pudo observar la presencia de un mecanismo de fractura por fatiga. Estas fallas se producen por el avance progresivo de un frente de grieta (en este caso, iniciado por marcas de mecanizado en el cigüeñal), que reduce la sección resistente de dicho componente hasta que no es capaz de soportar las cargas normales de servicio y colapsa.

El cigüeñal instalado en el motor se fracturó al debilitarse por un proceso de fatiga iniciado por marcas de mecanizado.

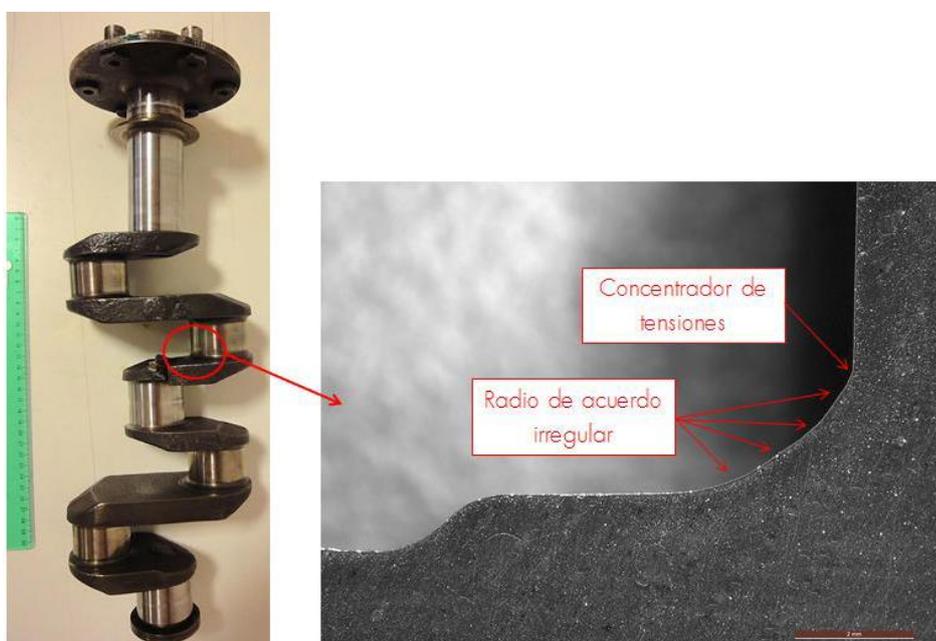
El análisis microscópico revela la presencia de severas marcas de mecanizado a lo largo del muñón de biela y un radio de acuerdo irregular (ver figura 3). En este sentido, es importante destacar que ambos defectos de mecanizado actúan como concentradores de tensiones en el componente, disminuyendo su vida por fatiga.

**Fig. 3** - Detalle del radio de acuerdo irregular y un gran concentrador de tensiones.

Aunque no se hallaron registros de trabajos en el cigüeñal en cuestión, de acuerdo con los análisis realizados sobre el mismo, dicho componente sí tuvo trabajos de mecanizados (rectificado) ver fig.2 y 3, del que no pudo constatar su eficacia. Una tarea de mantenimiento restaurativa llevada a cabo sin seguir estrictamente los protocolos o sin contar con materiales, herramental o equipamiento metrológico adecuado, es un potencial factor para generar un acabado superficial defectuoso en el componente, produciendo concentradores de tensiones, y consecuentemente rotura por fatiga.

- Fractura del cigüeñal.
  - Trabajos de mecanizado no conforme a lo establecido por el fabricante.
  - Radio de acuerdo irregular que produjo el inicio del progreso de la fractura por fatiga del material.
-

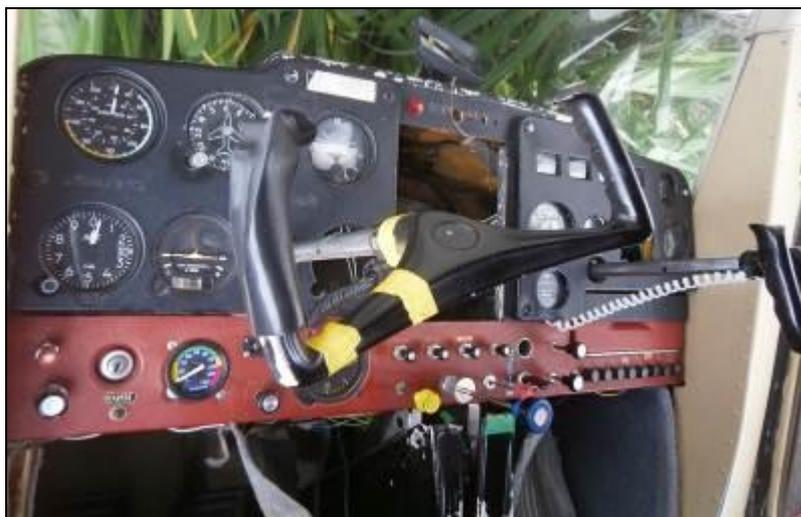
En el listado de equipamiento a bordo del LV-CHU, tenía registrado un equipo de comunicaciones “COM/NAV”. Al momento del accidente, este equipo no se encontraba instalado, como se puede observar en la siguiente figura, además de que se encontraba instalado un instrumento de uso no aeronáutico.

**Fig. 4** - Panel de instrumentos con faltantes

En la revisión de la documentación solicitada al propietario, se pudo observar que en el historial de la aeronave no estaba asentado el desmontaje del COM/NAV. Al respecto, se consultó al presidente del aeroclub, quien informó que el equipo había sido retirado aproximadamente una semana antes del accidente para reparación ya que presentaba fallas en su funcionamiento.
