Junta de Investigación de
Accidentes de Aviación Civil

Informe Final

MATRÍCULA: LV-BTG

Fecha: 06/01/2016

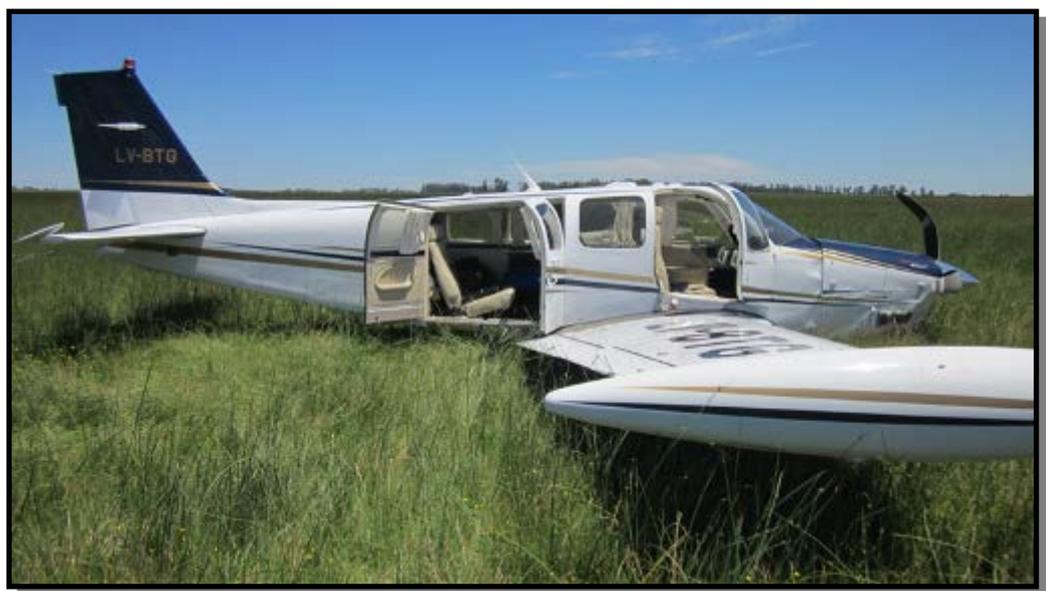
1.3.1 Célula: daños de importancia en la parte inferior del fuselaje y en la nariz. El ala izquierda tuvo daños de importancia, mientras que el ala derecha presentó daños leves. El tren de aterrizaje resultó afectado con daños leves.

Fig.: 1 Vista general de la aeronave accidentada

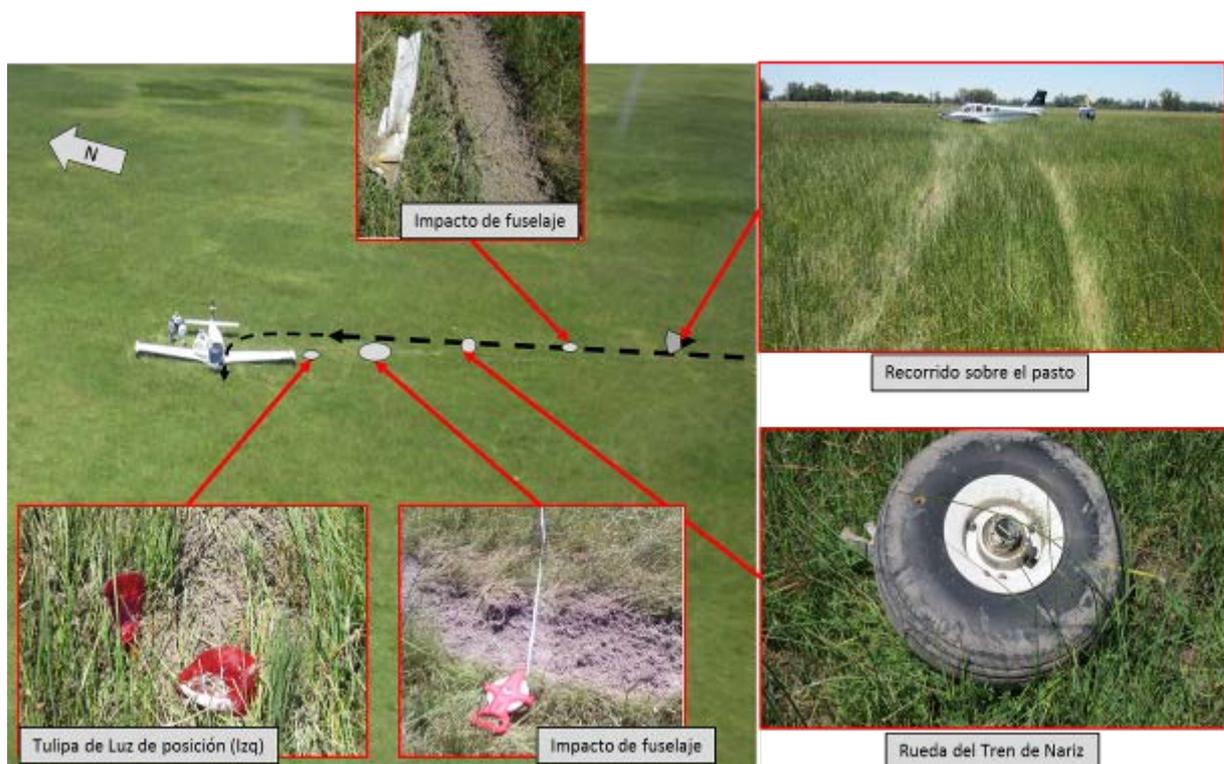
Fig. 4: Imagen y esquema del impacto.

Durante el aterrizaje de emergencia, luego de la toma de contacto con el terreno en un campo no preparado con el tren de aterrizaje en transición, la aeronave se desplazó una distancia de 76 metros. En la trayectoria seguida por la aeronave se observó una dispersión de restos, a 45 metros del primer punto de contacto una chapa perteneciente a la parte inferior derecha del fuselaje cercana a la raíz del plano, y a los 60 metros la rueda de tren de nariz. Se encontraron también restos del beacon en la zona donde la puntera del plano derecho tomó contacto con el terreno.

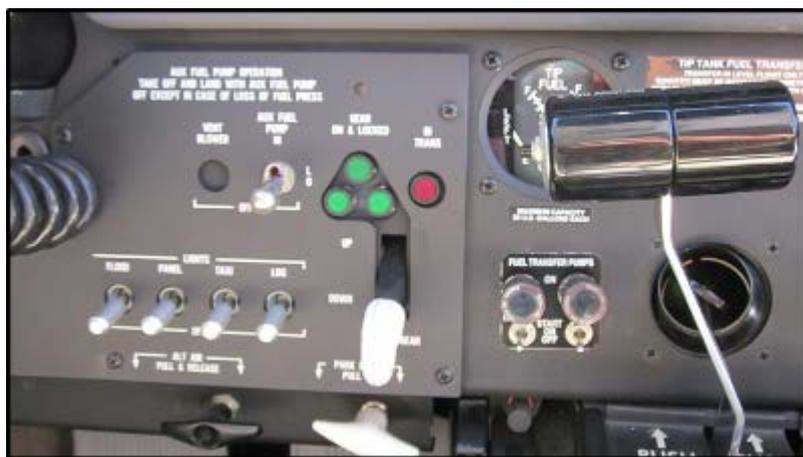
- Señaló que al realizar la maniobra, observó el encendido de la luz roja, pero olvidó controlar que se hubieran encendido las tres luces verdes que indican que el mismo se encuentra abajo y trabado (ver figura 5).

Fig. 3: Vista de Palanca de Tren Abajo.

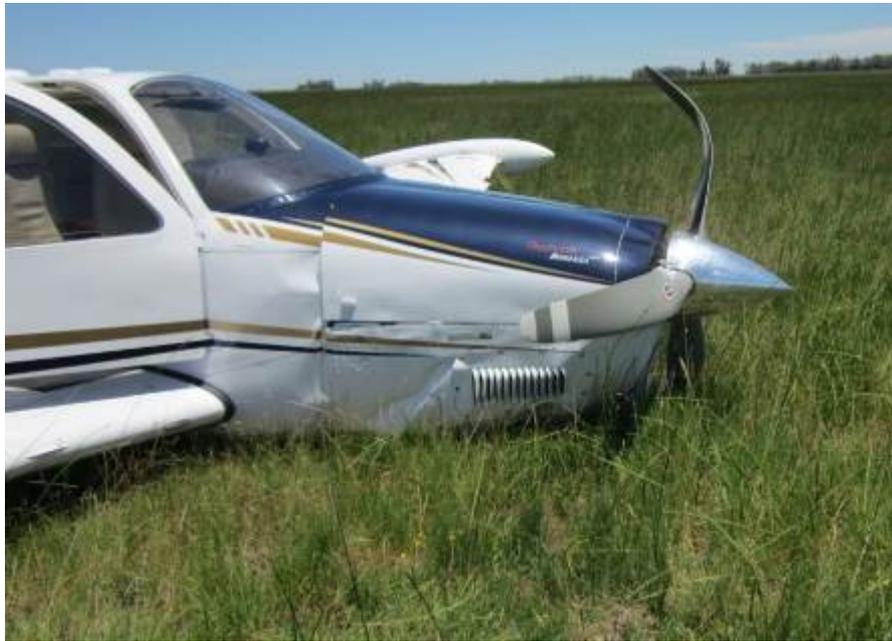
- Se observaron los daños en las palas de la hélice, que sugieren un impacto a bajas RPM.

Fig. 6: Imagen de daños en la hélice y carenado del motor.

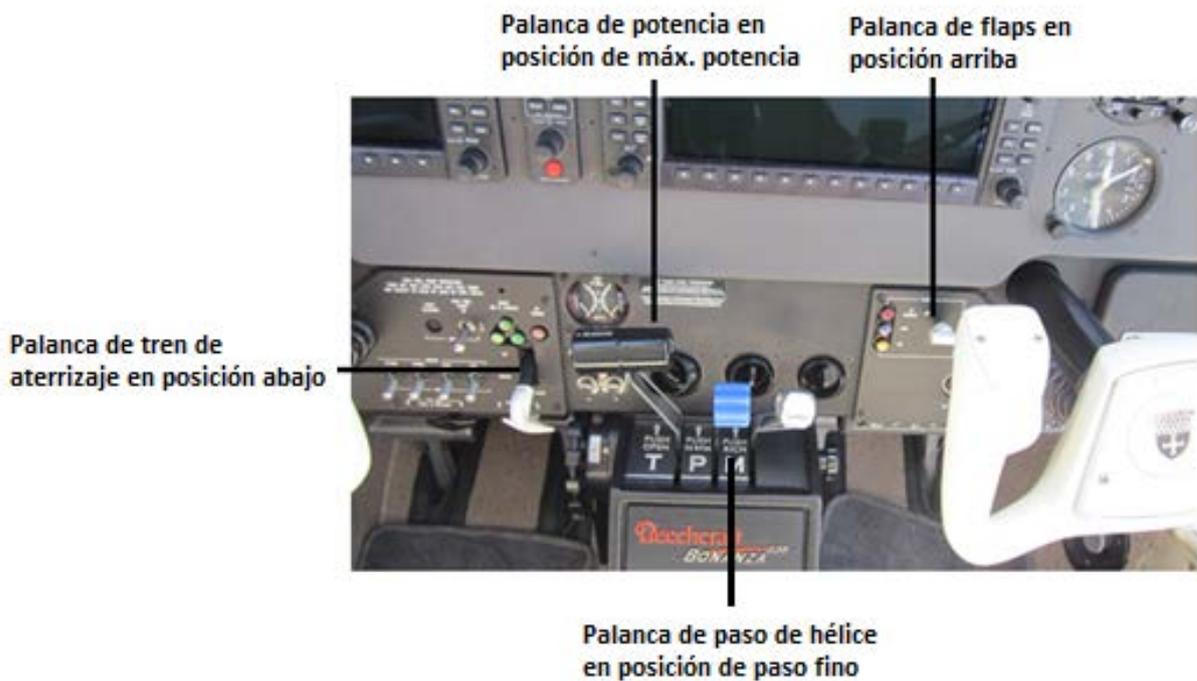
- Se verificó la documentación del piloto y de la aeronave, sin encontrar novedades
- En el lugar del siniestro, se procedió a realizar un relevamiento orográfico del terreno e improntas dejadas en el mismo. Asimismo, se evaluaron los daños en la aeronave y se los documentó mediante fotografías. Se controlaron los comandos de vuelo del planeador y de operación del motor por continuidad y disponibilidad de movimiento, sin observarse novedades.
- Se verificó que la posición de la palanca de flaps (arriba) coincidía con la configuración de los mismos al momento del aterrizaje.
- Se encontró que la palanca de potencia del motor estaba en la posición de máxima potencia (full forward), mientras que la palanca de paso de la hélice estaba en posición de paso fino.

Fig. 4: Posición de los comandos en el lugar del accidente.

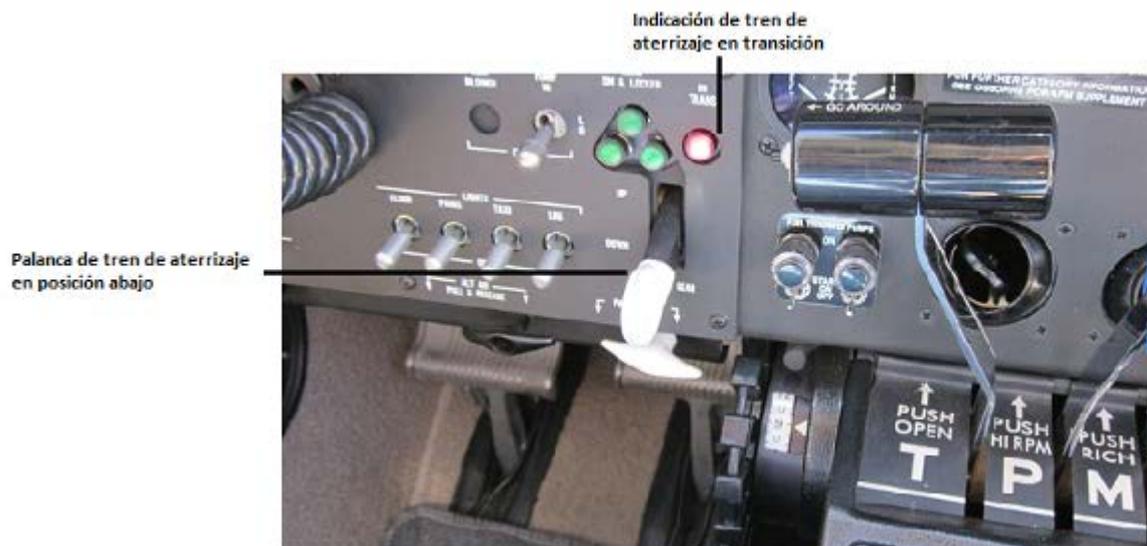
- Se verificó que la posición de la palanca del tren de aterrizaje se encontraba abajo. Al energizar la aeronave, se observó que las luces de comprobación

del tren de aterrizaje marcaban que se encontraba en transición. Al elevar la aeronave con la grúa se comprobó que efectivamente se encontraba en dicha condición.

Fig. 5: Indicación de tren de aterrizaje en transición.

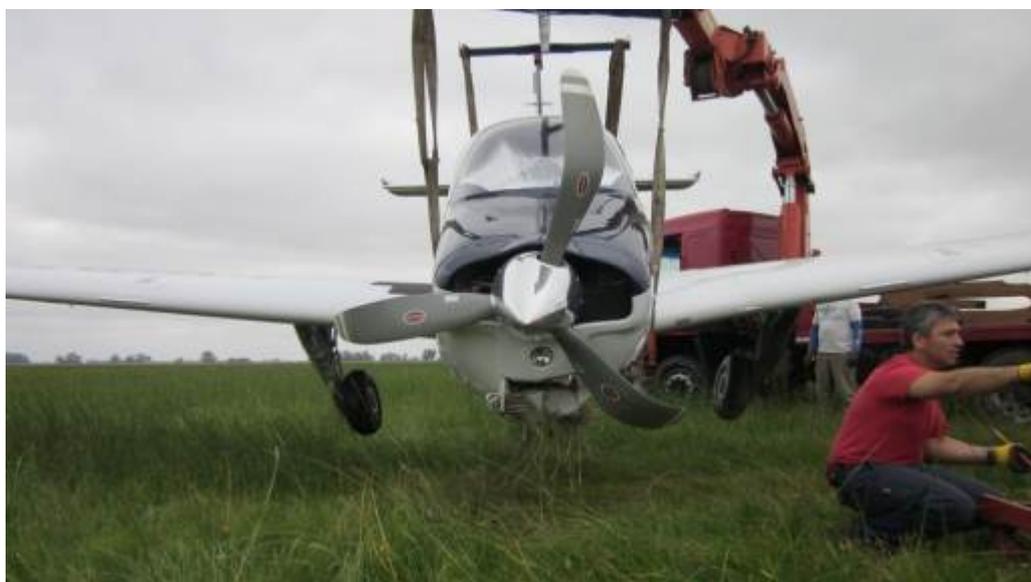
Fig. 6: Tren de aterrizaje en transición.

El tren de aterrizaje se encontraba en posición de transición, aunque no se hallaron evidencias de fallas en su funcionamiento. Su indicación en cabina era correcta.

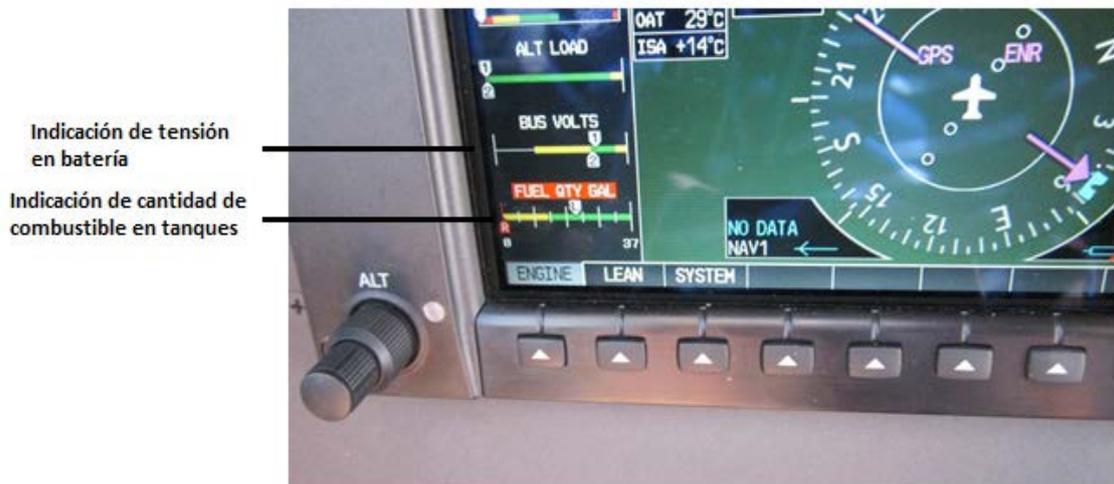
- Al energizar la aeronave, también se observó que el Electronic Flight Instrument System (EFIS) indicaba que el tanque derecho de la aeronave se encontraba sin combustible y el tanque izquierdo, con 19,5 gal. Se observó también en el EFIS que la alarma de nivel de combustible se encontraba encendida. La indicación de tensión de la batería marcaba que ésta se encontraba cargada.

Fig. 7: Indicación de cantidad de combustible y carga de la batería en el EFIS.

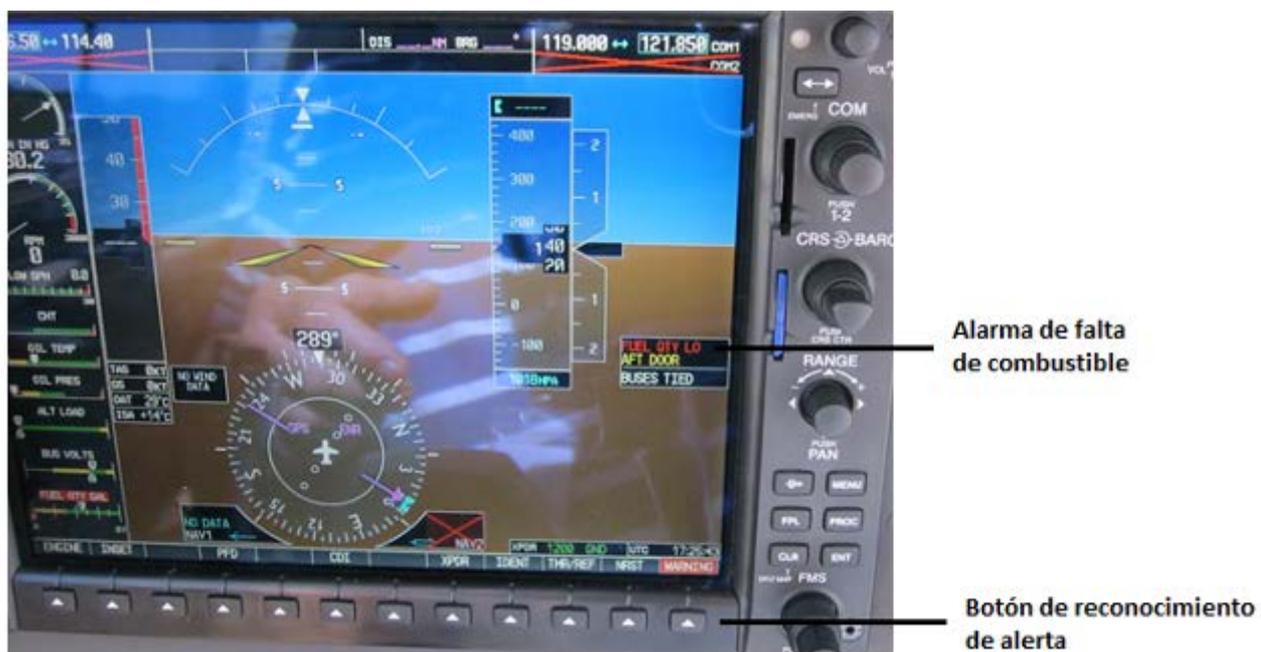
Fig. 8: Alarma de falta de combustible en el EFIS.

- a) Las alarmas y su interpretación: La alarma de FUEL QTY LOW y de ALT 1 INOP son esencialmente idénticas. Ambas son del tipo *Warning* y emiten pulsos continuos sonoros que se mantienen hasta que el piloto presiona el botón de reconocimiento de alerta, dando constancia de la misma. Resulta una hipótesis plausible que frente a la situación de haber recibido anteriormente la alarma de falla del alternador, el piloto haya interpretado y confundido la alarma de FUEL QTY LOW, posterior, como una nueva falla del alternador. Este dato es coincidente con lo indicado por el piloto en la entrevista, quien señaló la ocurrencia de una segunda alarma de falla del alternador, aunque no manifestó, sin embargo, reconocer ninguna indicación que alertara la falta de combustible en el tanque seleccionado.

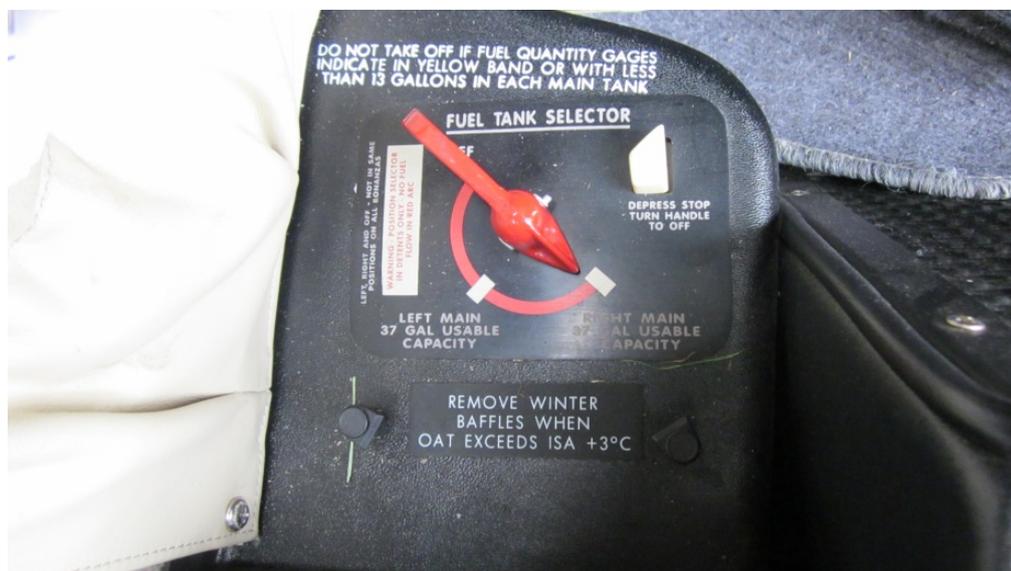
- Se comprobó que la llave selectora del tanque de combustible se encontraba en la posición derecha. Luego del drenado de los tanques, se encontró que el tanque derecho contenía medio litro de combustible.

Fig. 9: Llave selectora de tanque de combustible en posición derecha.

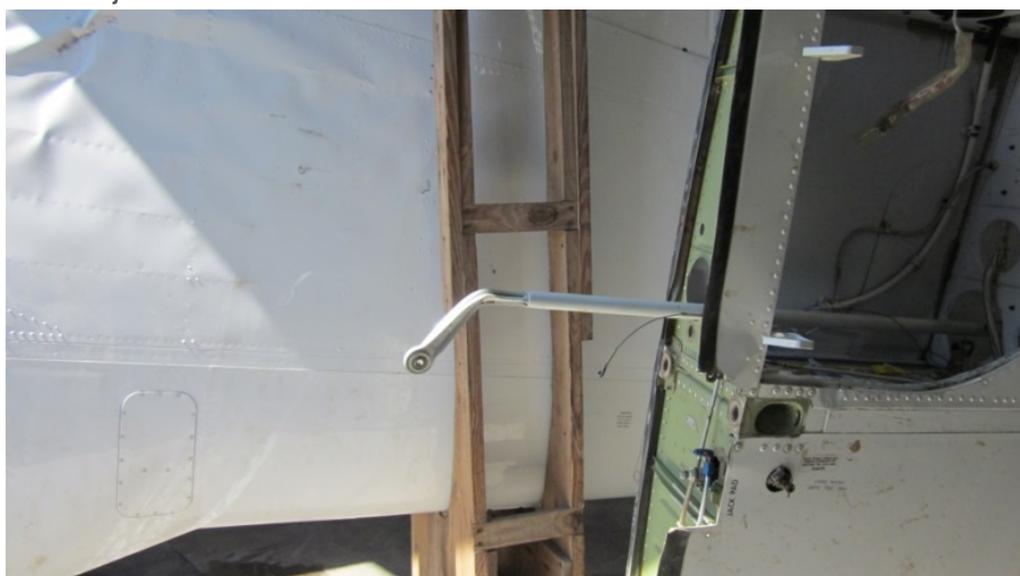
- Luego del desarme de la aeronave para su traslado, se observó que los extremos de las barras de extensión/retracción del tren de aterrizaje principal se encontraban deformados debido a los esfuerzos ocasionados por el aterrizaje con el tren en transición.

Fig. 10: Deformación en una de las barras del sistema de extensión/retracción del tren de aterrizaje principal.
