INFORME FINAL

INCIDENTE OCURRIDO EN: Zona rural, ruta nacional N° 3 km 1041, a 85 km al WSW de Viedma, provincia de Rio Negro.

MODELO: PA-A-28-140

MATRÍCULA: LV- LYX

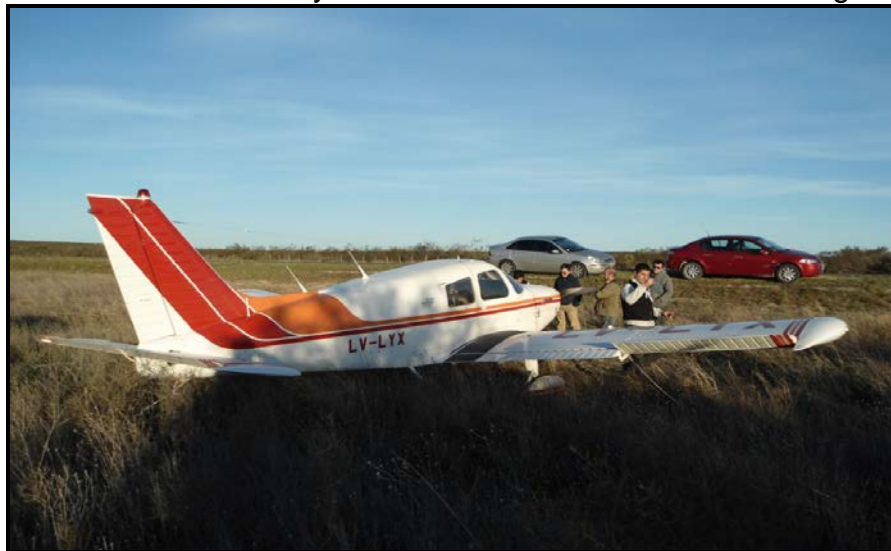
1.1.2 Por tal razón, y en virtud a la geografía de la zona, decidió aterrizar sobre la Ruta Nacional N° 3. Ambos ocupantes resultaron ilesos y a la aeronave no se le produjo ningún daño de casco, tampoco hubo impactos contra ningún objeto ni daños a terceros.

1.1.3 Una vez finalizada la emergencia, el piloto y acompañante desplazaron el avión por razones de seguridad hacia un costado de la ruta con basto lugar. Fue allí en donde quedó hasta la llegada de la JIAAC.

1.12.2 La aeronave fue removida por el piloto y acompañante, desplazándola hacia un costado de la ruta a una distancia prudencial para preservar la misma, tal y como se aprecia en la fotografía de la reseña.

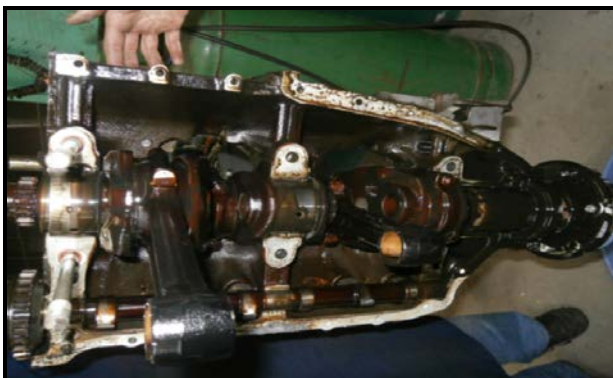
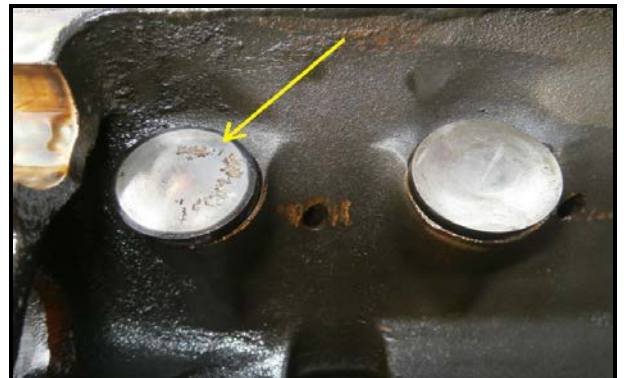
1.16.10 En el TAR 1B-05 se procedió al desarme y control de estado del motor el día 07 de julio de 2015 en presencia de personal de la JIAAC, y dicho trabajo quedo asentado en la OT.NRO.2897. Se realizó el despiece total del motor verificando el estado de cada una de las partes. Se observó un color parejo en todos sus componentes, lo cual demuestra que dicho motor no tuvo ninguna reparación desde nuevo. Se encontró un botador picado perteneciente a la válvula de escape del cilindro N° 2. Se encontraron residuos de carbón debido a la cantidad de años transcurrido desde nuevo, como así también por el uso en algún momento de combustible no adecuado.

2.13 Los residuos de carbón indican que el motor contaba con una gran cantidad de años desde nuevo sin realizarle una recorrida general, como así también el uso de combustible no adecuado. El botador picado fue producto de la cantidad de años sin actividad y por no ser preservado correctamente; el mismo no contribuyó al incidente.

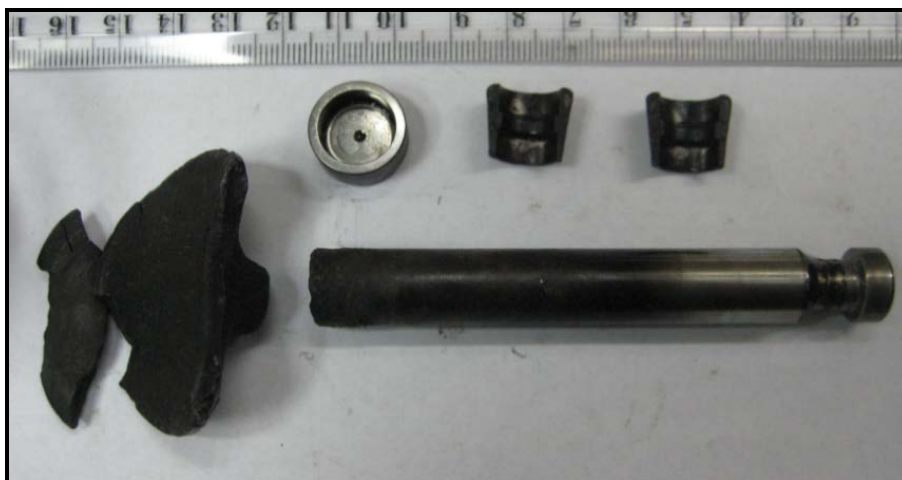
1.16.12 El corte de la válvula de escape según el responsable técnico del taller, puede deberse a que el motor contaba con más horas de las registradas en sus historiales.

2.12 El corte de la válvula de escape se originó posiblemente porque el motor contaba con mayor cantidad de horas que las registradas en los historiales.

- ✓ Pérdida de potencia por el corte de la válvula de escape del cilindro N° 3.

Se recomienda a la DA revisar la CA 43-50 a fin de poner en conocimiento y evaluar la cantidad de aeronaves que se encuentran con una gran cantidad de años sin haber realizado una recorrida general, haber estado una gran cantidad de años sin actividad y sin haber preservado correctamente el motor.

Asimismo, se recomienda que difunda entre los talleres de mantenimiento y propietarios de aeronaves que estén inactivas por un periodo prologado de tiempo, seguir las recomendaciones dadas por el fabricante en el Service Letter N° L180B que indica la correcta manera de preservar este tipo de motores.

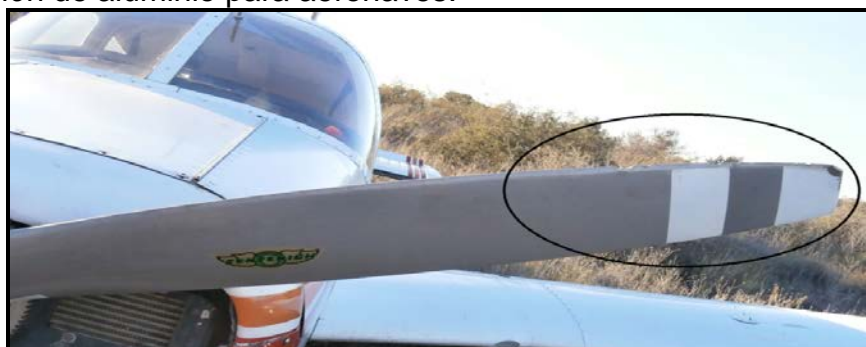
Se observó que la hélice se encontraba en mal estado, tenía impactos de piedras producto del lugar de operación de la aeronave a través del tiempo de uso y que no guarda una relación directa con el incidente que se está investigando. Existe la CA 20-37D la cual provee información y describe procedimientos de mantenimiento para personal de servicio con el fin de minimizar fallas y extender la vida en servicio en hélices de aleación de aluminio para aeronaves.
