INFORME DE SEGURIDAD OPERACIONAL

Matrícula: LV-HHT

CAT.: SCF-PP - Falla de motor

AERONAVE: Cessna C-182A

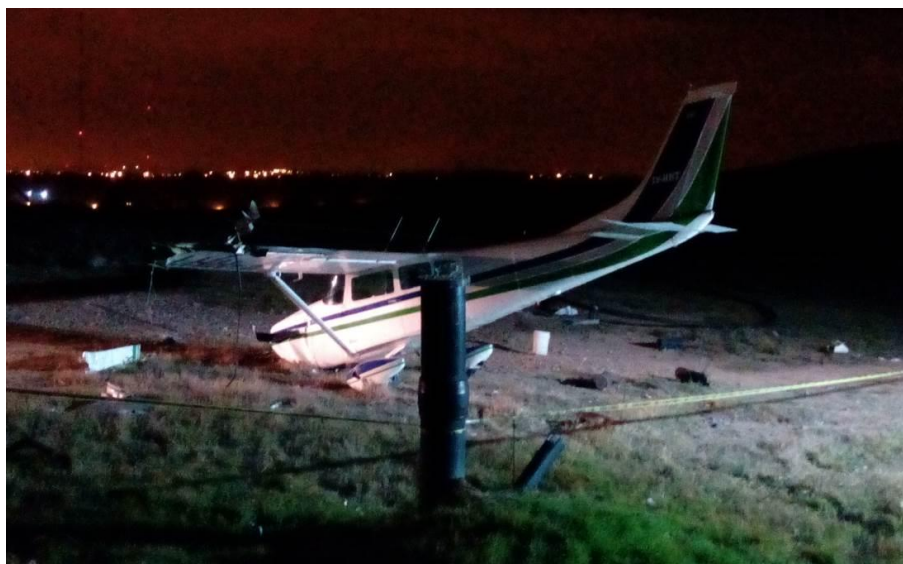
1.3.1 Célula: daños de importancia. El ala izquierda tuvo roturas en el borde de fuga en su puntera. El alerón del mismo lado fue arrancado de su posición normal. El ala derecha experimentó daños en el borde de ataque. El tren de nariz se desprendió de su estructura de sujeción. Los capots fueron abollados en su parte superior e inferior.

1.3.2 Motores: daños de importancia debido a la detención brusca ocasionada por el impacto contra el terreno.

1.3.3 Hélices: daños de importancia dado que las dos palas fueron dobladas producto del impacto contra el terreno.

Figura 1. Daños en la aeronave.

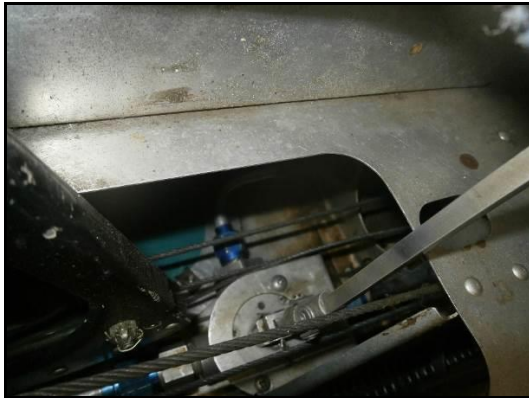
Se controló que el combustible fluyera sin obstrucciones ni pérdidas hasta el filtro. La llave selectora de corte de combustible se encontraba en posición ambos tanques abiertos.

Figura 3. Detalle de la llave de corte de combustible.

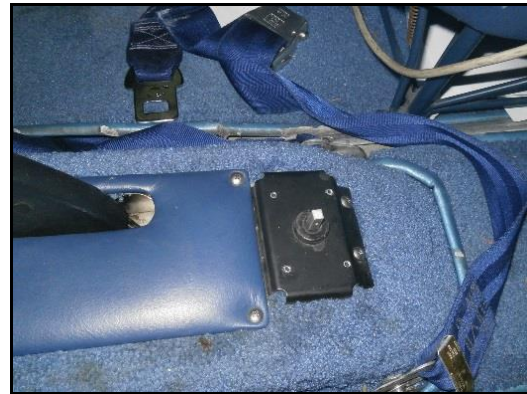
Se desmontó la alfombra del piso de la cabina y la llave de corte de combustible, a los efectos de comprobar que la misma funcionara correctamente y coincidiendo en todas las posiciones (izquierda, derecha, ambos y cortado de ambos tanques).

Figura 4. Imagen del piso alfombrado.

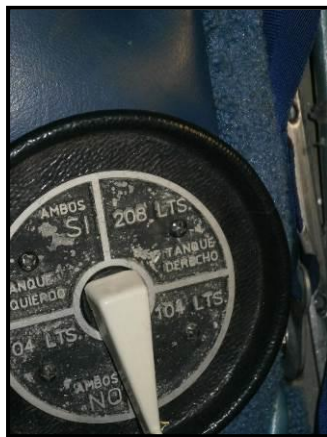
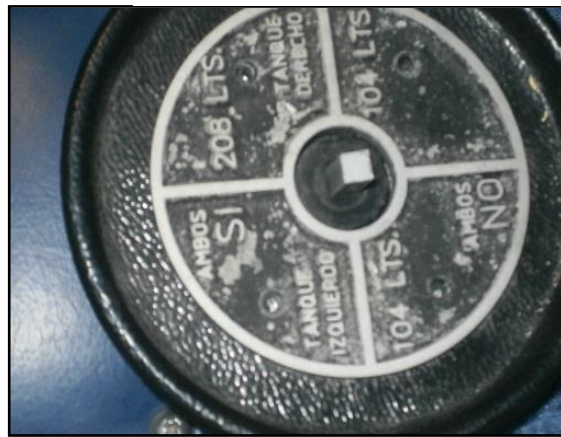
Figura 4. Vista de la llave de corte de combustible con las posiciones que se pueden seleccionar.

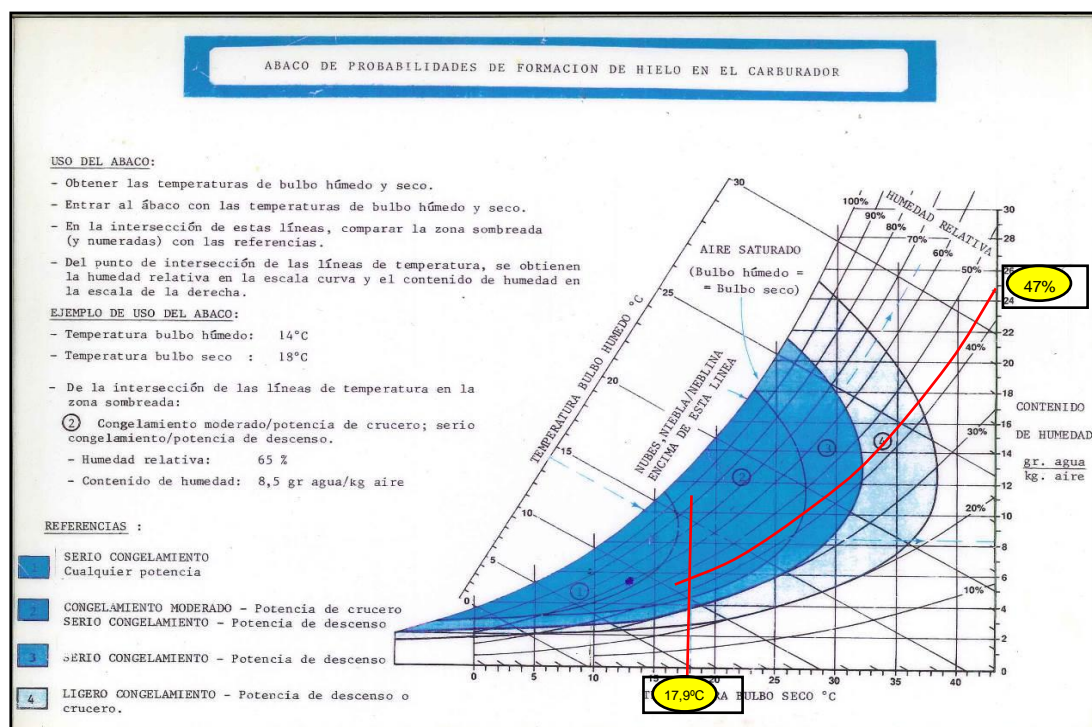
De acuerdo con el “Ábaco de probabilidades de formación de hielo en el carburador” de motores alternativos e ingresando los datos de las condiciones meteorológicas al momento del accidente (temperatura ambiental de 17.9° C, temperatura de rocío de 6.5° C y humedad del 47 %), resulta que existía la probabilidad de “Serio congelamiento en potencia de descenso”.

Figura 5. Ábaco de probabilidad de formación de hielo en el carburador.

Teniendo en cuenta que, en el momento de la pérdida de potencia, el piloto había selectado potencia de descenso y no aplicó aire caliente al carburador, se concluye que el factor desencadenante de la pérdida de potencia fue la formación de hielo en el carburador en descenso.
