INFORME DE SEGURIDAD OPERACIONAL

Matrícula: LV-WJE

**CAT.: LOC-G – Perdida de control en tierra
RE – Excursión de pista**

AERONAVE: Beechcraft C-90-A

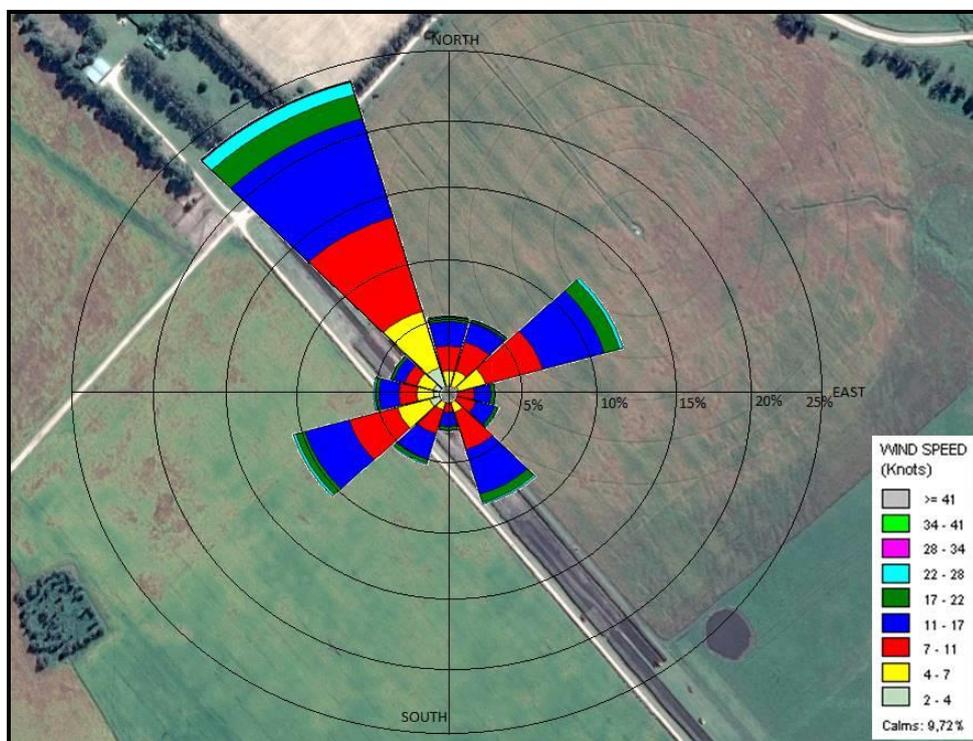
Figura 3. Intensidad, dirección y distribución de frecuencias.

La Facultad de Ingeniería de La Plata nos proporcionó un gráfico de intensidad, dirección y distribución de frecuencias de los vientos en la zona de estudio (Figura

3), donde indica que hay mediciones tomadas de vientos laterales superiores a los máximos permitidos por la aeronave con una frecuencia del 2%.

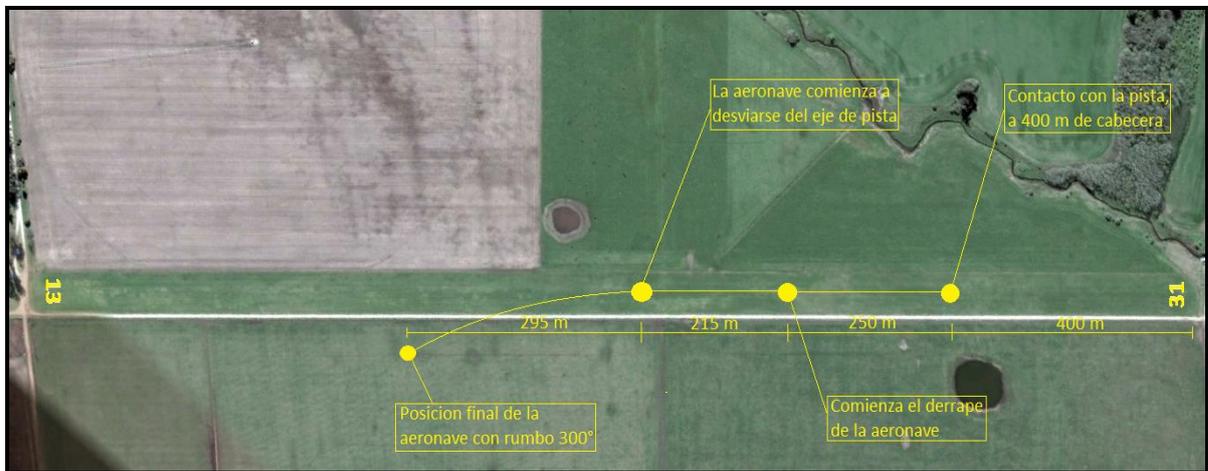
Figura 4. Imagen del campo donde se produjo el accidente

El lateral W tiene un camino levemente elevado en relación con el campo de

aterrizaje. Más hacia el W, y luego de una segunda línea de alambrado, hay una pequeña zanja colectora de agua de poca profundidad, también paralela a la pista.

- *Instalar un indicador de velocidad y dirección de viento que alerte a los pilotos que operan en su pista, de la presencia de viento, en cuanto a la dirección e intensidad que puedan afectar la maniobra de aterrizaje.*

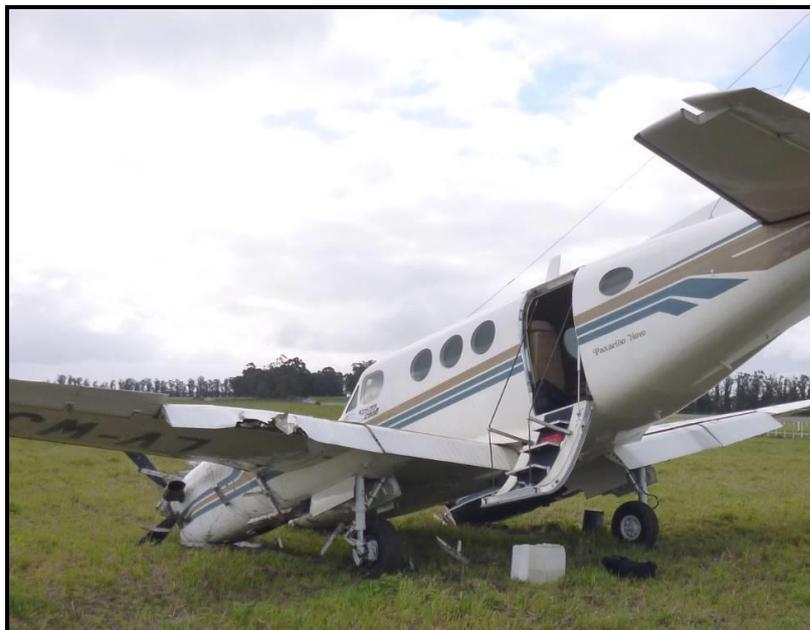
Figura 5. vista de la aeronave accidentada

Durante el aterrizaje, con una componente de viento lateral de 90° de 14,7 kt desde la izquierda, se produjo la toma de contacto con el terreno, con un posterior derrape de 15° de la aeronave sobre el eje de pista por una distancia de 215 m. Luego, la aeronave se apartó del eje de pista, por lo que realizó una excursión por el margen izquierdo. Atravesó un camino lateral sobre elevado, un alambrado perimetral, cruzó una zanja, y luego se detuvo con la nariz del avión apoyada contra el suelo por haber perdido el tren de nariz en la carrera de detención.

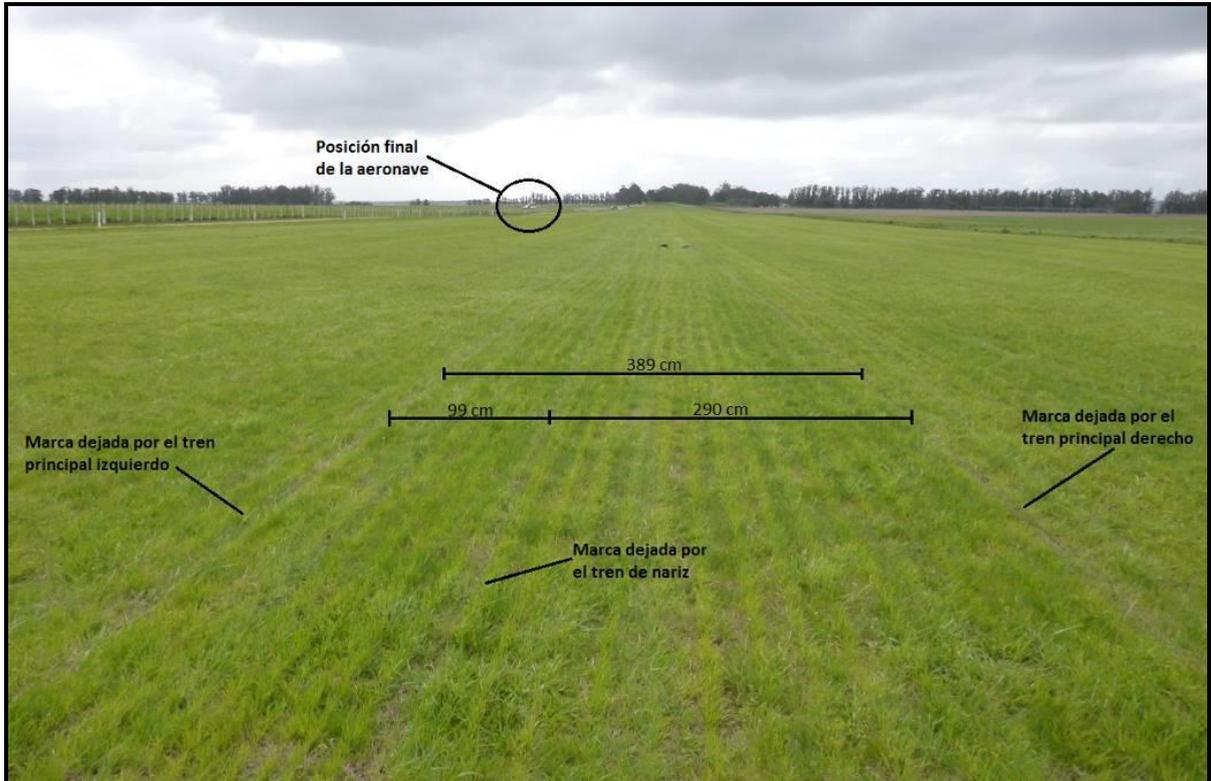
Figura 6. Marcas observadas sobre el terreno.

En el lugar del accidente se procedió a realizar el relevamiento fotográfico del terreno e improntas dejadas en éste. Se evaluaron los daños en la aeronave y se documentaron mediante fotografías. Se controlaron los comandos de vuelo de la aeronave y de los controles de operación de los motores por continuidad y de movimiento, observándose su normal funcionamiento.

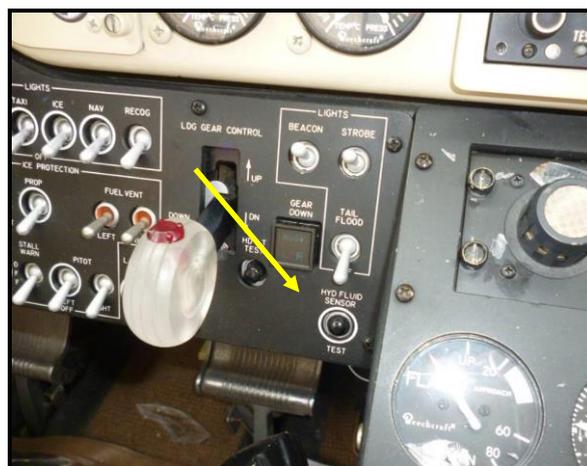
Figura 7. Luces indicadoras de tren.

Se inspeccionó la posición de la palanca de accionamiento del tren de aterrizaje y las luces indicadoras en cabina.

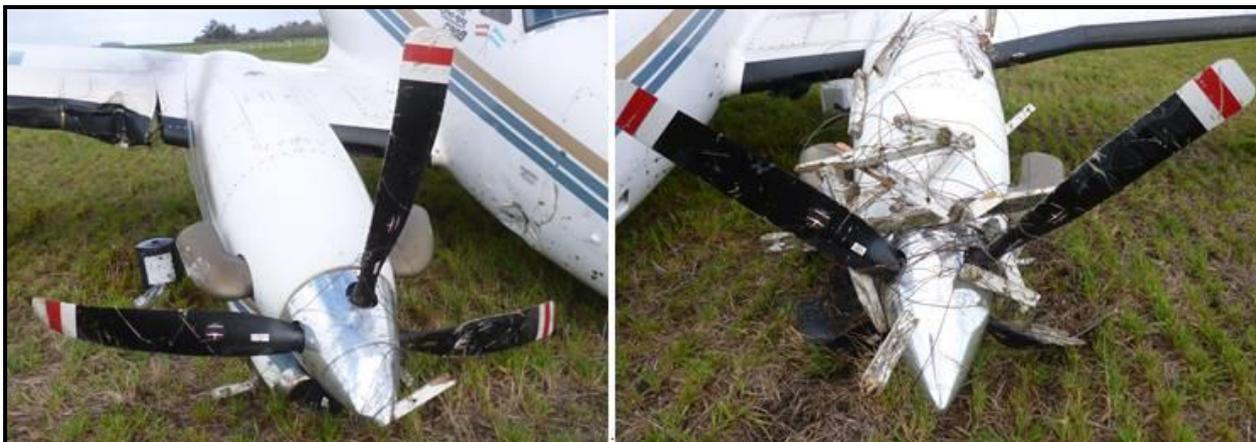
Además, se pudo constatar que por el daño que presentaron las palas, estas habían hecho contacto con el terreno con el motor a bajas RPM y con potencia aplicada.

Figura 8. Daños en las palas

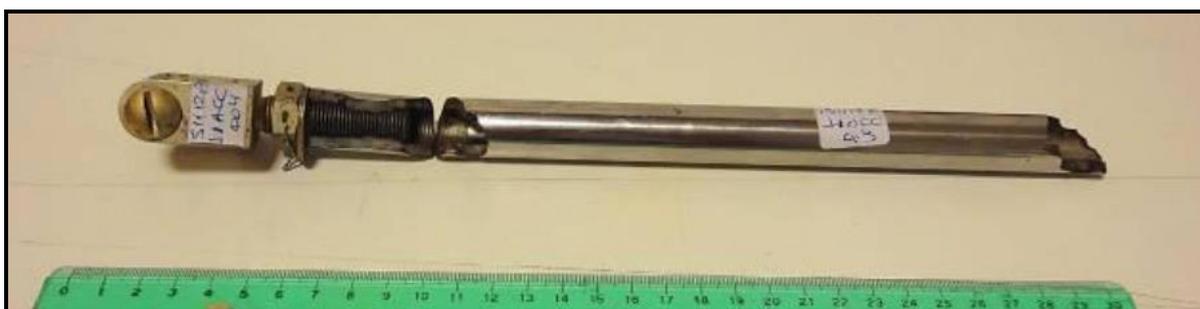
Figura 10. Vástago de actuador del tren de nariz.

Se procedió a desarmar las partes del tren de nariz que se encontraban dañadas con el fin de analizarlas en el laboratorio (vástago de actuador del tren de nariz y tijera del tren de nariz).

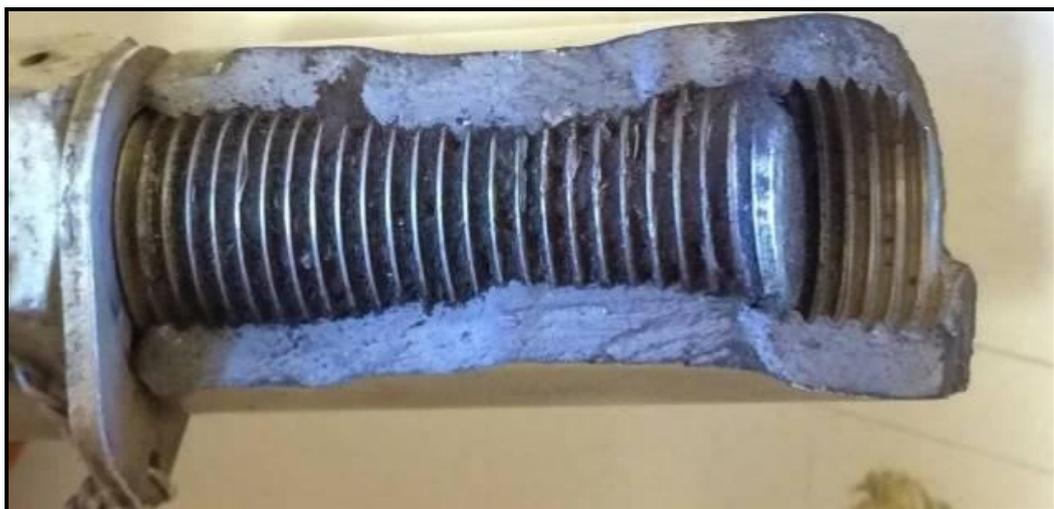
Figura 12. Superficie de fractura del vástago de actuador del tren de nariz. Se puede observar una fractura longitudinal coincidente con la parte roscada para su fijación

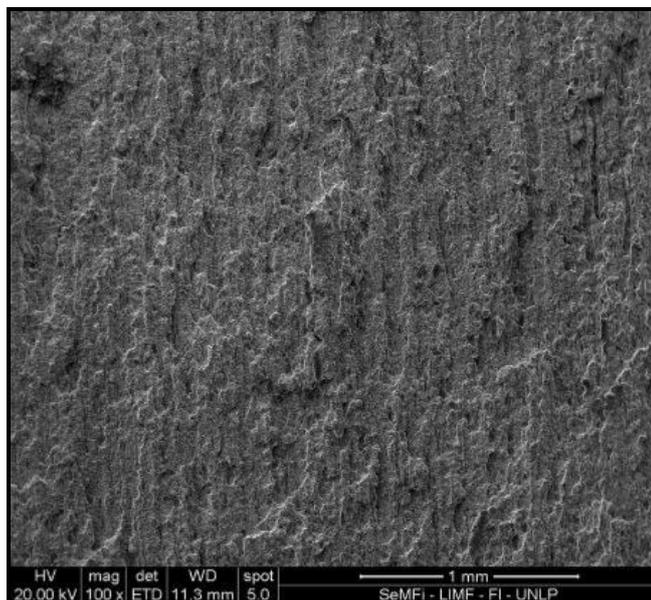
Figura 13. Imagen obtenida mediante Microscopía Electrónica de Barrido. Superficie de fractura del vástago de actuador del tren de nariz. Se evidencia la presencia de un mecanismo de fractura frágil del tipo "Woody Fracture"²

² Nota: Fractura fibrosa como resultado de una estructura de carburos alineados.

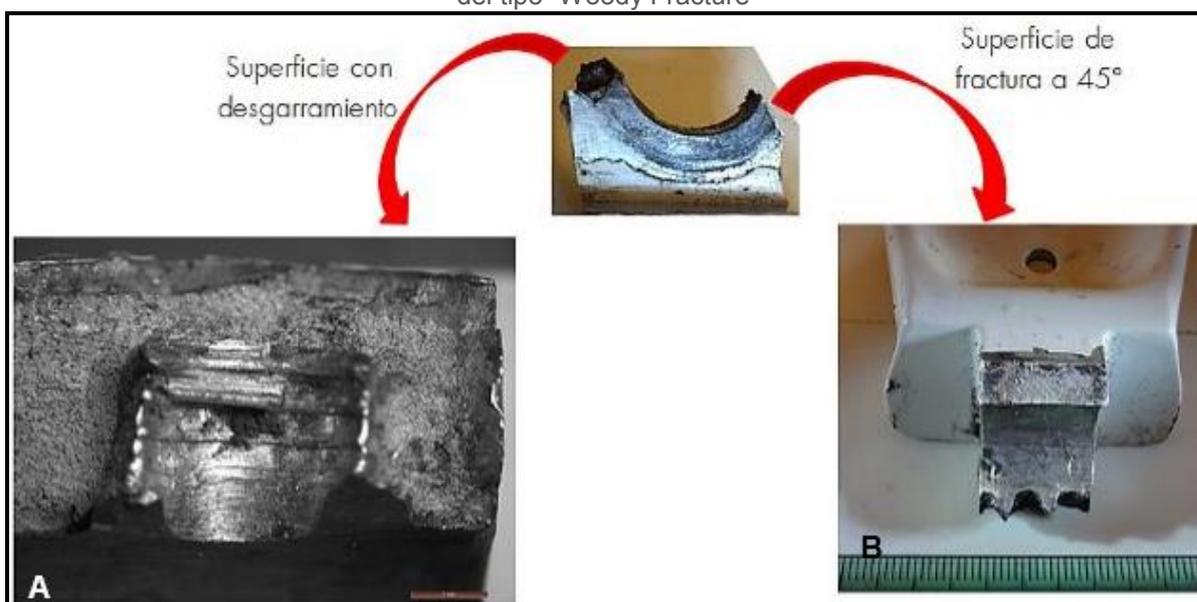
Figura 14. Superficie de fractura de tijera del tren de nariz. Se observan rasgos característicos de un mecanismo de fractura dúctil A) Superficie con desgarramiento-Regla 2mm. B) Superficie de fractura a 45°

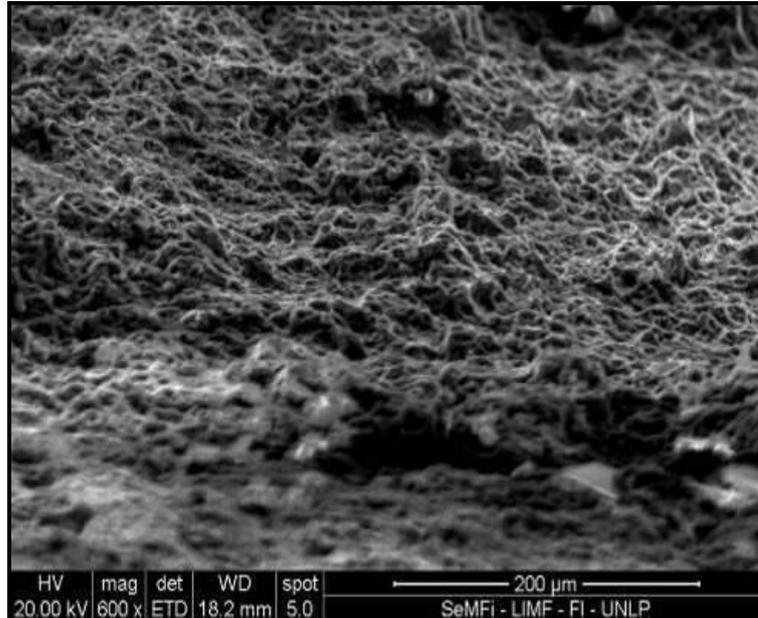
Figura 15. Imagen obtenida mediante Microscopía Electrónica de Barrido. Superficie de fractura de tijera del tren de nariz. Se evidencia la presencia de microhuecos, característicos de un mecanismo de fractura dúctil.
