Junta de Investigación de
Accidentes de Aviación Civil

Informe Final

MATRÍCULA: LV-ZSZ

Fecha: 19/10/2015

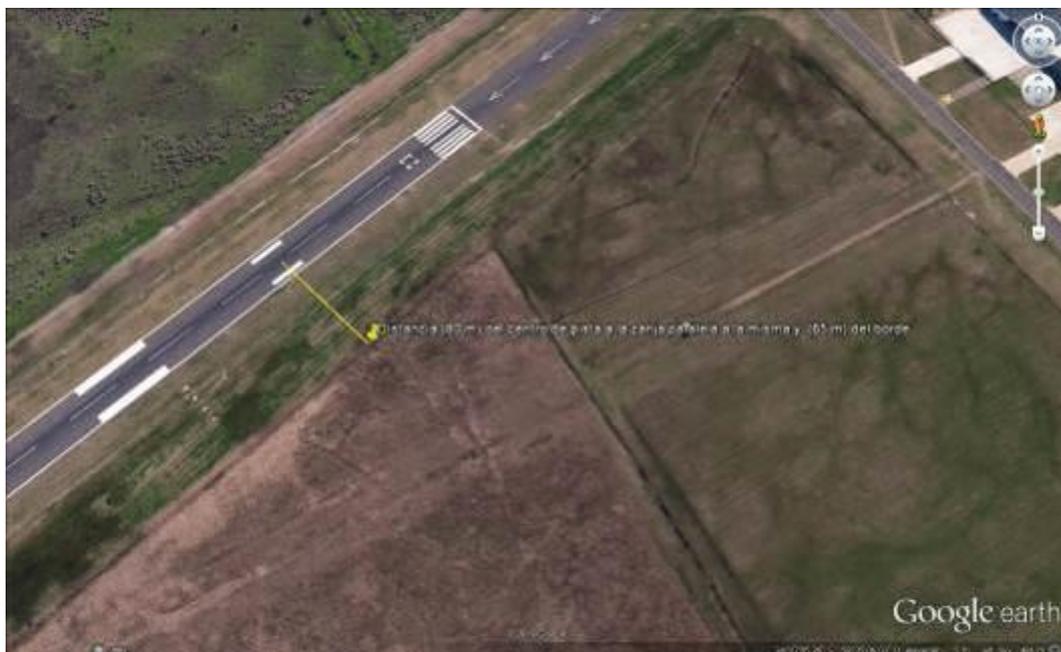
La excursión de pista se produjo por el lateral derecho de la misma. Como consecuencia de la excursión, la aeronave sufrió daños en el tren de aterrizaje, que colapsó y se desprendió de la aeronave cuando la mismo impactó con una zanja ubicada a 80 metros del eje de la pista 05/23, en forma paralela a la misma, y dentro de la franja de protección para la pista establecida por la normativa vigente. Como producto del impacto, parte del tanque de combustible de puntera del ala (*tip tank*) izquierdo se separó, lo que generó uno de los focos de incendio que destruyó la aeronave en su mayoría.

Fig. 2 - Posición del sitio de detención final de la aeronave

El terreno lateral derecho de la pista 05 donde se accidentó el LV-ZSZ se encuentra en estado irregular y el resto del campo en condiciones de difícil acceso, con zanjas y badenes. La aeronave colisionó con una zanja, de sentido paralelo a la pista, lo que fue en gran medida causante de los daños a la aeronave y su incendio

- *Adoptar las acciones tendientes para que el estado del terreno aledaño a la pista 05/23 facilite la detención intacta de aeronaves en caso de excursiones de pista, así como el más rápido acceso para las trayectorias del SEI.*

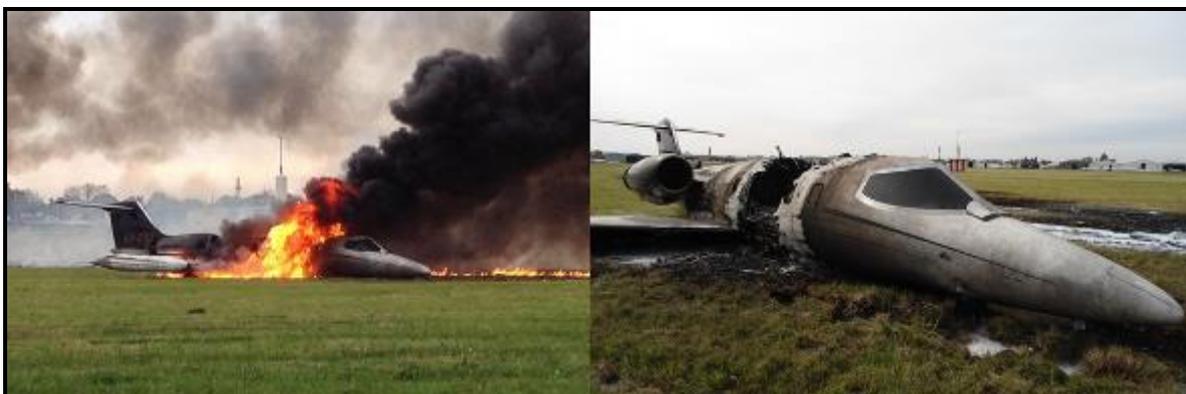
1.3.1 **Célula:** resultó destruida.

1.3.2 **Motores:** con daños de importancia.

Fig. 3 - Imagen del incendio y los daños a la aeronave

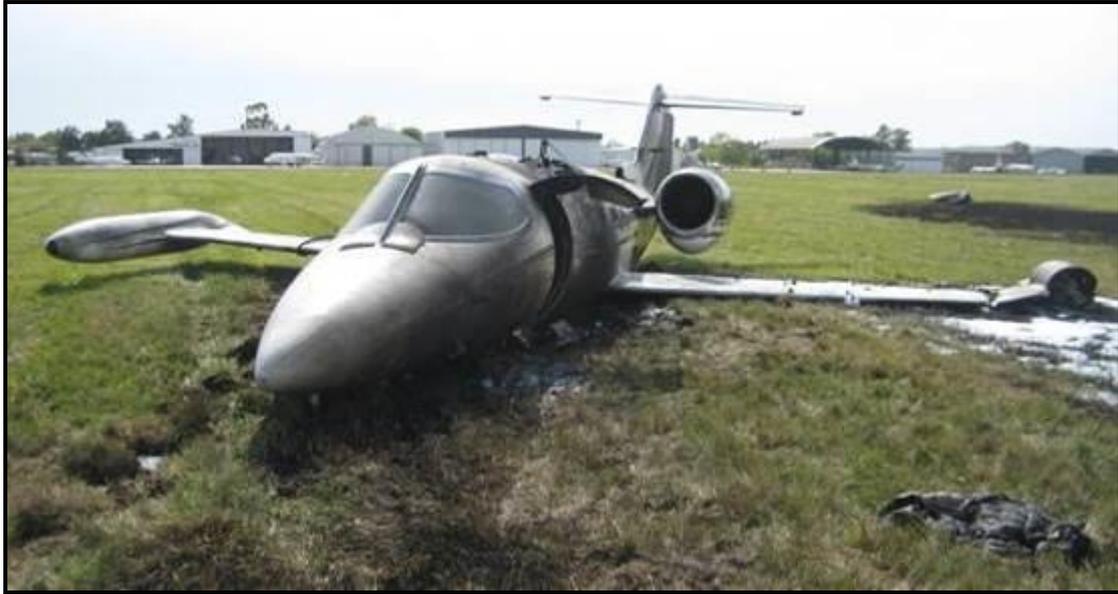
La dispersión de restos fue la siguiente: a 12m de la aeronave se encontró la rueda de nariz, a 38m se encontró el flap izquierdo, y el tip tank de ala izquierda se encontró a 30m de la aeronave.

La deformación del tren de aterrizaje indica que la aeronave tuvo desplazamiento lateral a la izquierda, con giro a la derecha hasta la detención final. Los restos de la aeronave fueron trasladados a un taller autorizado ubicado en un terreno lindero.

Fig. 6 – Restos de la aeronave

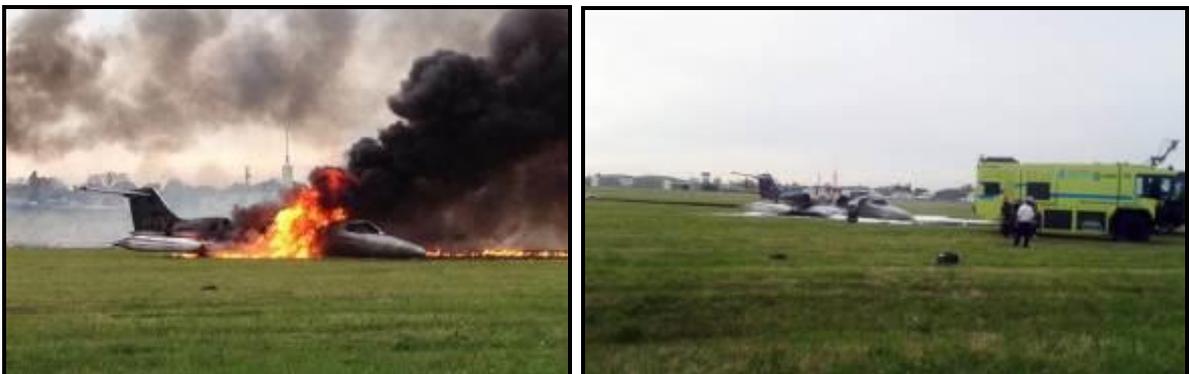
El derrame de combustible producto de la rotura y desprendimiento de parte del *tip tank* del ala izquierda generó un incendio. El fuego fue combatido por el Servicio de Extinción de Incendios (SEI) del Aeropuerto de San Fernando.

Fig. 7 – Imagen del incendio y la actuación de los bomberos

De acuerdo al informe realizado por el equipo multidisciplinario de Gendarmería Nacional, integrado por Fuerza Aérea Argentina, Gendarmería Nacional y la Dirección de Criminalística y Estudios Forenses (DICRIEFOR), durante la investigación se detectaron tres focos de incendio, uno sobre el fuselaje lado

derecho, el segundo sobre el ala derecha, borde de fuga (zona de flaps), y el tercero sobre el *tip tank* del ala izquierda.

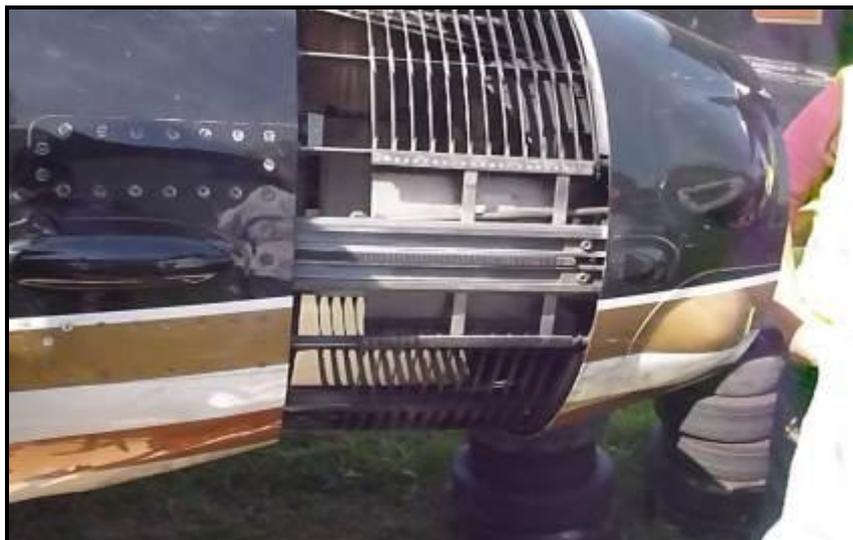
Fig. 10

➤ No se observaron anomalías del mecanismo de los inversores de empuje.

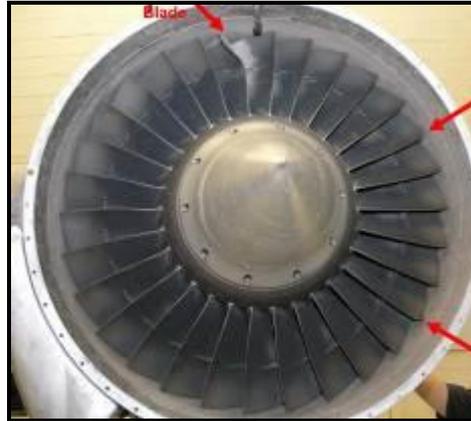
Fig. 11

Los extremos del borde de ataque de tres álabes del *fan* del motor izquierdo se encontraron doblados en sentido opuesto al de rotación. Esto es producto de los impactos experimentados por el *fan* del motor durante la desaceleración de la aeronave y el posterior incendio. Si bien el daño a los álabes se produjo durante la desaceleración del motor, el origen del daño es la ingestión de barro y elementos sueltos en el terreno durante la excursión de pista. Tampoco es descartable que pudiesen producirse deformaciones o daños colaterales durante la extinción del fuego.

El extremo del borde de ataque de tres alabes del fan del motor N°1 se encontraron doblados en dirección opuesta a su rotación.

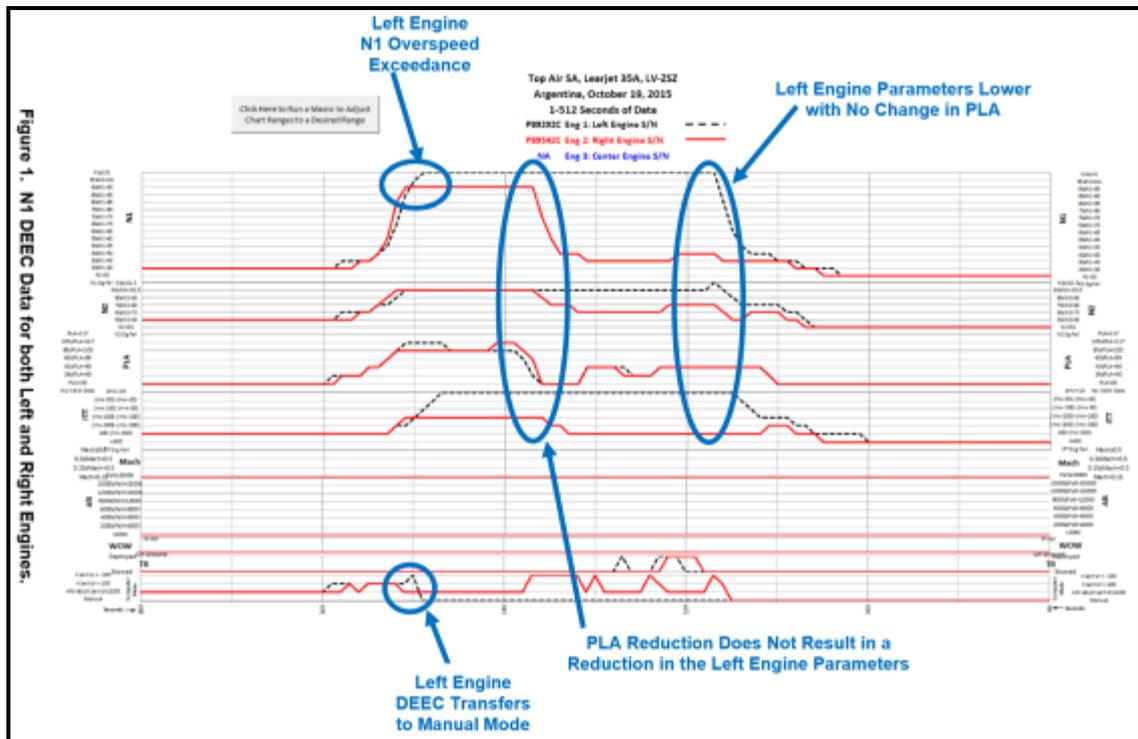
Durante la carrera de despegue, se avanzó PLA (Fig. 12) desde un rango de $PLA < 26$ grados a una configuración PLA de $105 \leq PLA < 117$ para el motor izquierdo y $95 \leq PLA < 105$ para el motor derecho. Durante el avance de PLA para la potencia de despegue, la velocidad N1 para el motor izquierdo fue $N1 \geq 101$ por ciento mientras que la velocidad N1 del motor derecho fue $90 \leq N1 < 95$ (Fig. 12). ITT para el motor derecho fue $\geq (mx+10)$ grados mientras que ITT para el motor izquierdo fue de un rango de $(mx-200)$ a $(mx-100)$ grados.

Aproximadamente veinte segundos después del avance PLA para la potencia de despegue, la configuración PLA para los dos motores se redujo a $PLA < 26$. Los parámetros del motor izquierdo no aumentaron ni disminuyeron con ajustes al ángulo de la palanca de potencia. La reducción en PLA provocó una disminución correspondiente en los parámetros del motor para el motor derecho (Fig. 12).

Fig. 12 - Diagrama de parámetros obtenidos de ambas DEEC.

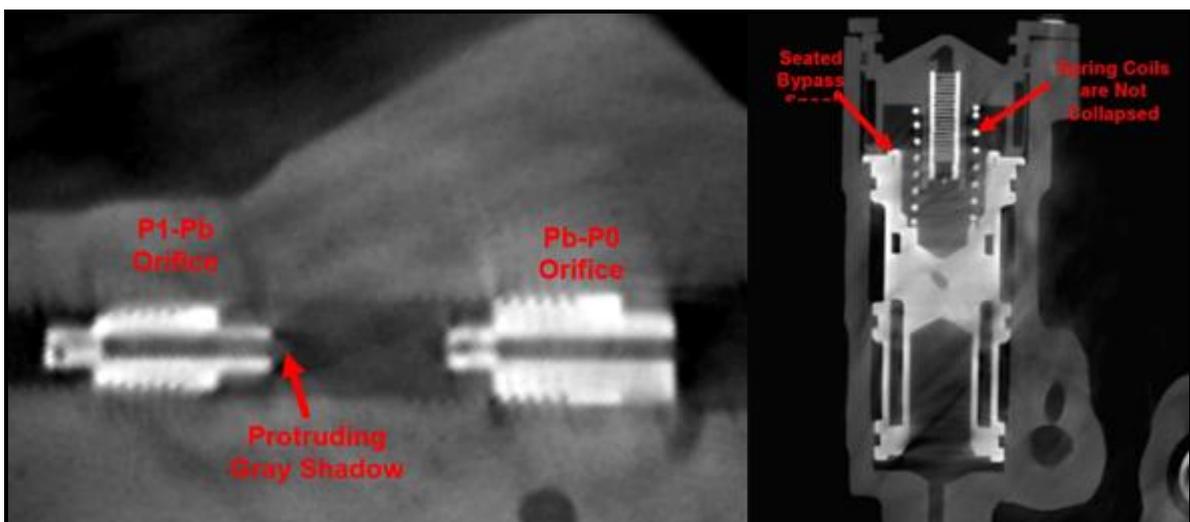
- ✓ El tercer examen de la FCU consistió en una tomografía computarizada (CT). Se notó una sombra gris sobresaliendo del orificio P1-Pb (ver punto 1.18). Se observó que la bobina de la válvula de derivación estaba asentada y el resorte de retorno de derivación estaba intacto sin espirales tocándose entre ellos (Fig. 14).

Fig. 14 – Tomografía computarizada.

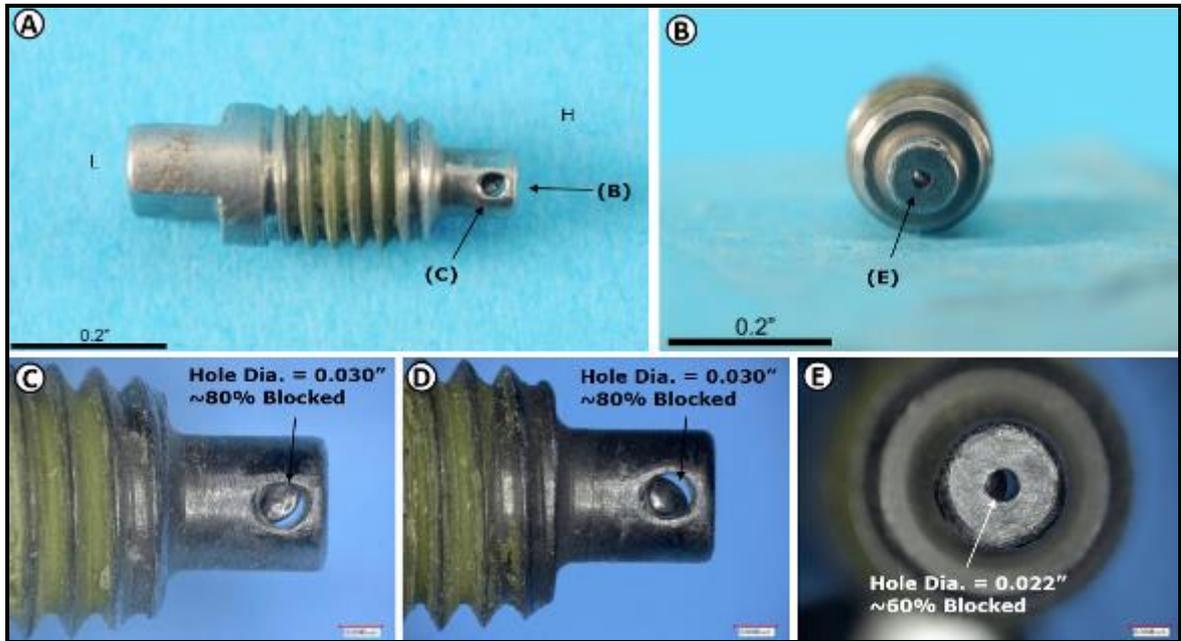
No se pudo ver luz a través del orificio P1-Pb (Fig 15). Se encontró una pieza de restos de aluminio anodizado de .028" por .033" por .0134" (Fig. 16), consistente con Aluminio 355

Fig. 15 – Orificio P1-Pb.

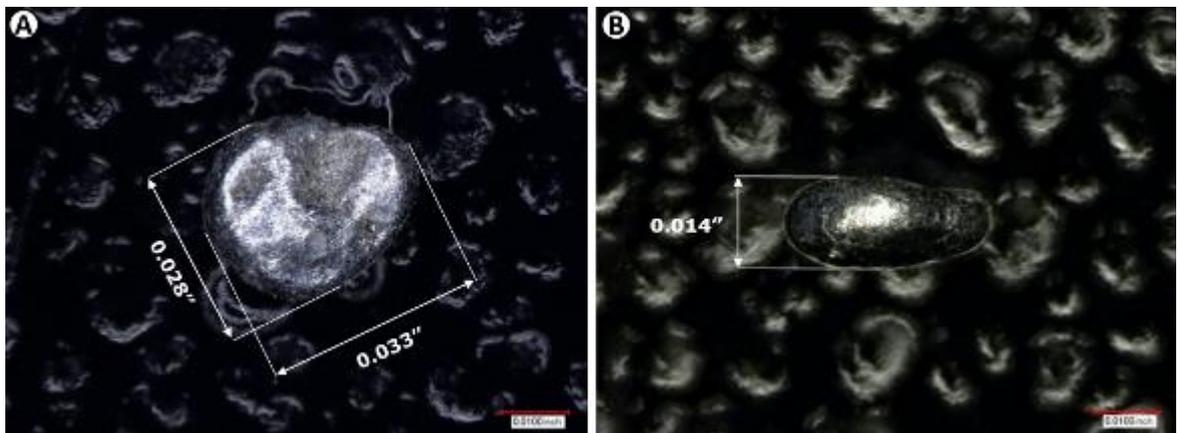
Fig. 16 – Restos de aluminio anodizado.

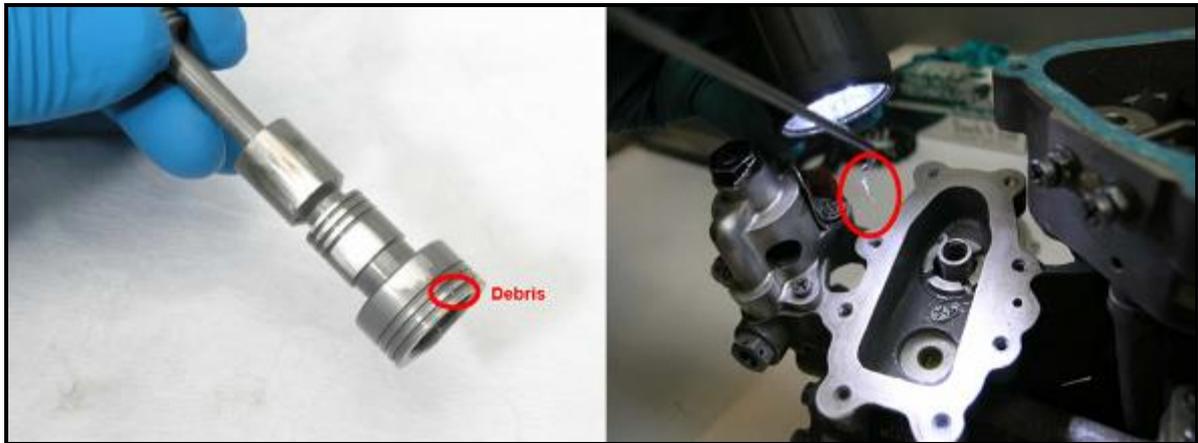
- ✓ Durante el quinto examen la unidad de control de combustible se desarmo completamente.
Se identificaron restos en la bobina de la válvula dosificadora en el área del servo (Fig. 24)

Fig. 24 – Analisis espectral del material

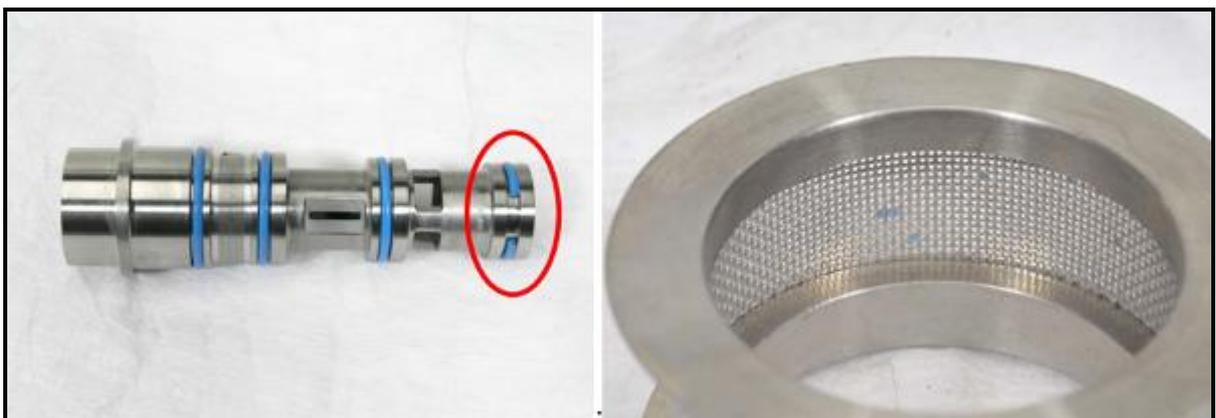
Un o-ring del vástago de la válvula dosificadora que separa el combustible de alta presión P1 del combustible de baja presión P0 tenía un segmento faltante (Fig. 25). Se encontraron partículas de o-ring en la criba de retorno de combustible de derivación (Fig. 25). El daño del o-ring podría ser el origen de los bajos flujos de combustible de entrada que se experimentaron cuando la FCU se probó funcionalmente después del accidente. El o-ring dañado permite que el combustible P1 de alta presión sangre combustible P0 de baja presión. La presión P1 no aumentaría tan rápidamente especialmente a velocidades de rotación bajas (comienzo). Mientras las velocidades del rotor del motor aumentan, la pérdida se transforma en insignificante comparada con la presión del suministro del combustible que aumenta rápidamente.

Fig. 25 – Segmento faltante / restos de o-ring
