**JIAAC** | INVESTIGACIÓN PARA  
LA SEGURIDAD AÉREA

**INFORME PROVISIONAL**

**Matrícula: LV-GVX**

***Excursión de pista por el final de la misma***

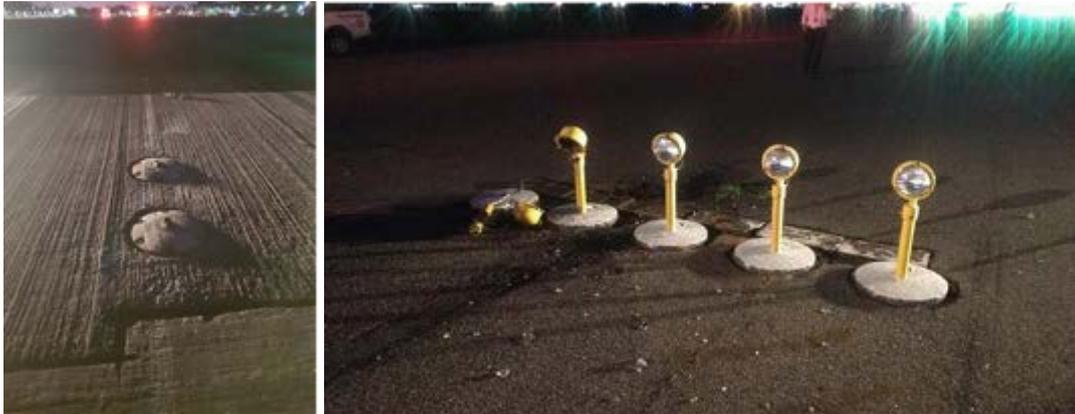
Se dañaron dos luces de fin de pista y dos luces de aproximación de la cabecera 13.

Figura 1. Luces de pista dañadas

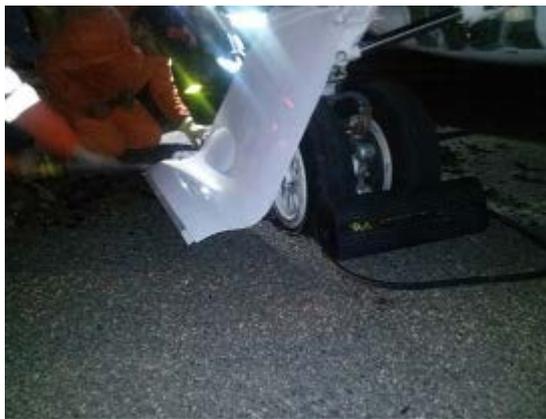
Al intentar trasladar la aeronave hacia la plataforma para liberar la pista, el tren principal izquierdo se hundió en el asfalto, dañando dicha superficie.

Figura 2. Tren principal izquierdo hundido en la superficie de asfalto

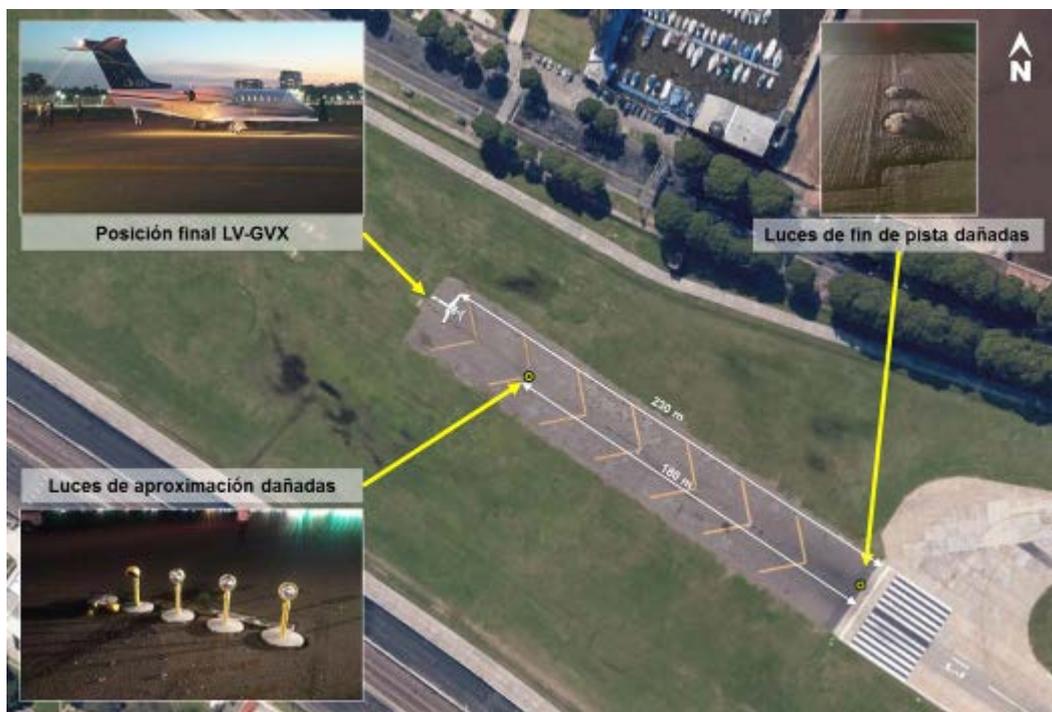
La aeronave aterrizó en la pista 31 del aeropuerto y se detuvo 230 m después del final de la misma, sobre una superficie de asfalto. En el recorrido fuera de la pista impactó las luces de fin de pista y, a 180 m del umbral de la pista 13, impactó con el flap del ala izquierda dos luces de aproximación de la pista 13.

Figura 5. Esquema del impacto

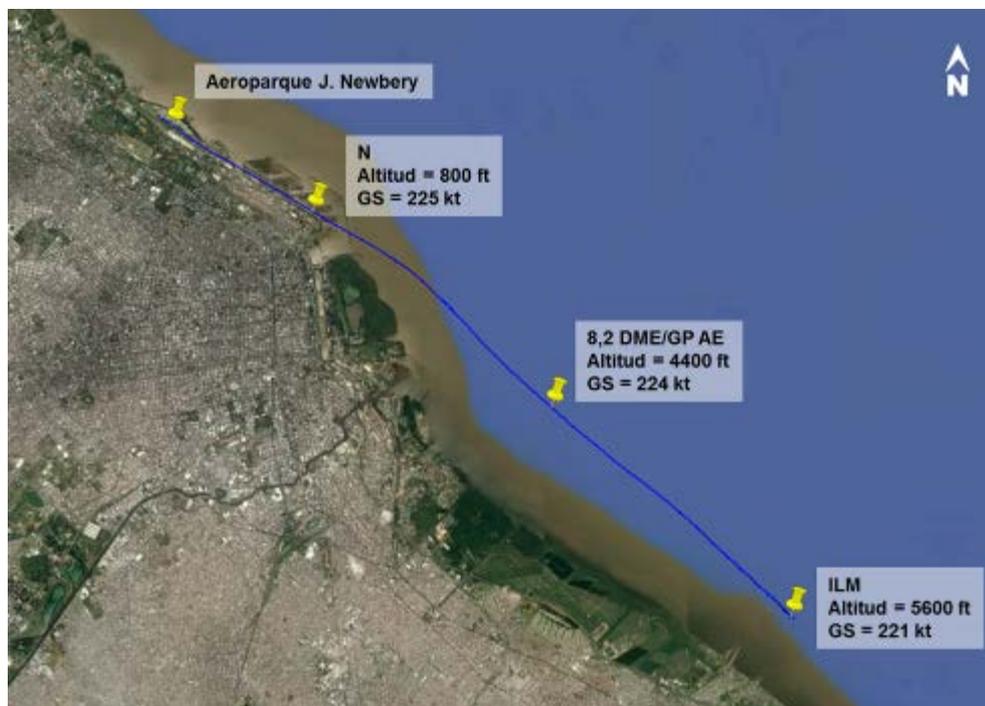
También se pidió copia de la grabación de las consolas radar del Aeroparque Jorge Newbery, a partir de la cual se obtuvieron datos de la trayectoria de la aeronave durante la aproximación. De los registros del radar se obtuvieron los datos de altitud y velocidad respecto al suelo (*ground speed*), para los puntos de referencia de la carta de aproximación instrumental de la pista 31 del aeropuerto (véase figura 9, IAC N° 6).

Figura 6. Trayectoria de la aeronave durante la aproximación

Al momento del suceso la meteorología en el aeropuerto presentaba vientos de 6 kt con dirección 320°. Dada esta condición y la altitud de la aeronave durante la aproximación, la velocidad indicada de la aeronave en los puntos de referencia son aproximadamente las siguientes:

Punto de referencia	Velocidad indicada (IAS)
ILM	209 kt
8,2 DME/GP AE	215 kt
N	228 kt
