Junta de Investigación de
Accidentes de Aviación Civil

Informe Final

MATRÍCULAS: LV-GYV / LV-FZV

Fecha: 07/07/2015

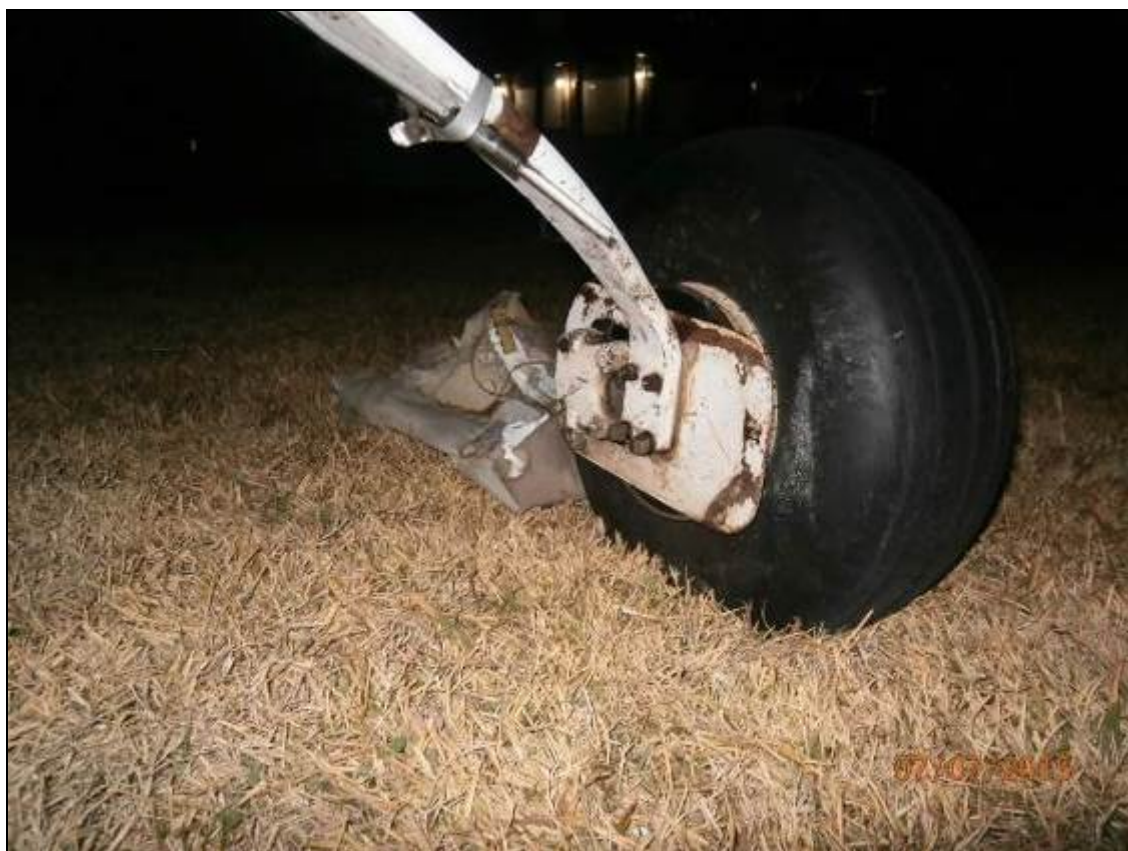
El LV-GYV pudo mantener vuelo controlado y se dirigió a un aterrizaje de emergencia en la pista 33 del aeródromo Ezpeleta, donde completó un aterrizaje controlado. Una vez detenida la aeronave, el piloto observó que la misma tenía daños de importancia en la ballesta del tren principal derecho.

Célula: la aeronave sufrió daños de importancia en su tren de aterrizaje principal derecho.

Fig. 6: Tren de aterrizaje principal derecho del LV-GYV con restos del entelado del ala del LV-FZV

La posición del LV-GYV posterior a la colisión le permitió realizar el aterrizaje en forma exitosa a pesar de los daños sufridos en la toma de sujeción de la ballesta del tren principal derecho y la rotura del sistema de frenos de ese tren de aterrizaje.

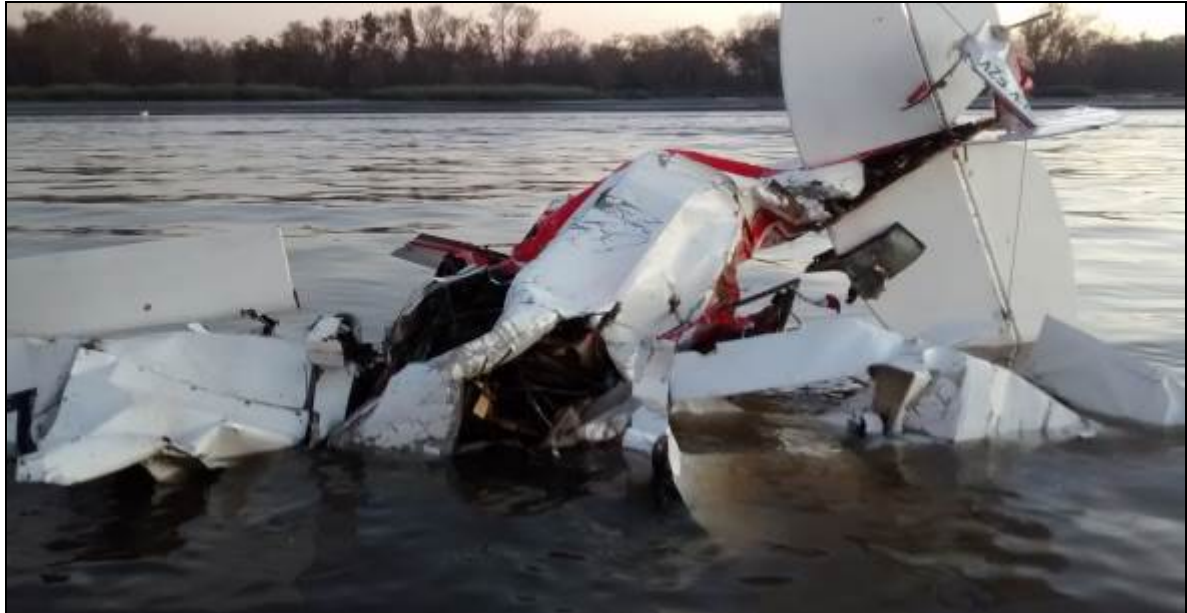
Célula: totalmente destruida debido al impacto contra el terreno en la ribera del Río de La Plata.

La aeronave, luego de la colisión con el LV-GYV, se precipitó a tierra e impactó contra el terreno en la ribera del Río de La Plata. La aeronave resultó totalmente destruida.

Fig. 7: Los restos del LV-FZV en la ribera del Río de la Plata

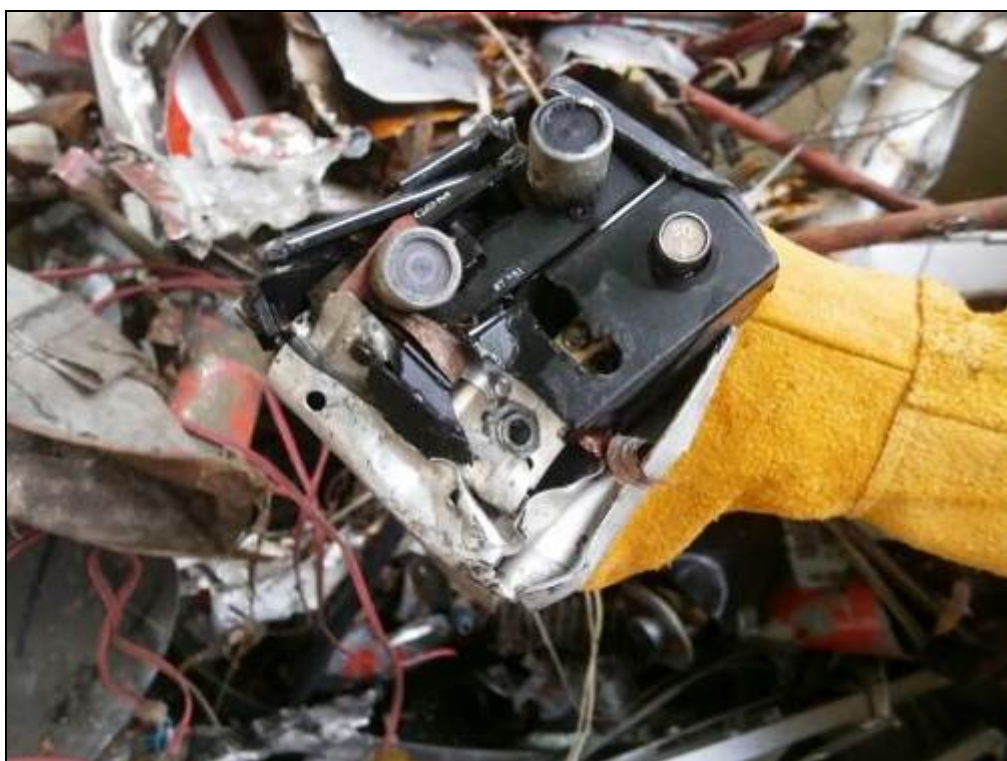
Una segunda inspección de los restos del LV-FZV, con el fin de determinar si estaba equipado con un equipo VHF (sistema de comunicación *Very High Frequency*), permitió identificar un equipo VHF con golpes y deformaciones producto del impacto de la aeronave contra el terreno. El VHF era un “COM RCVR-XMTR”, modelo RT-551, número de parte 11660 y número de serie 5530 (ver fig. 8).

Fig. 8: Equipo VHF de la aeronave LV-FZV

Debido al grado de destrucción del equipo VHF, no se pudo determinar fehacientemente si estaba en servicio ni tampoco la frecuencia seleccionada al momento del accidente.

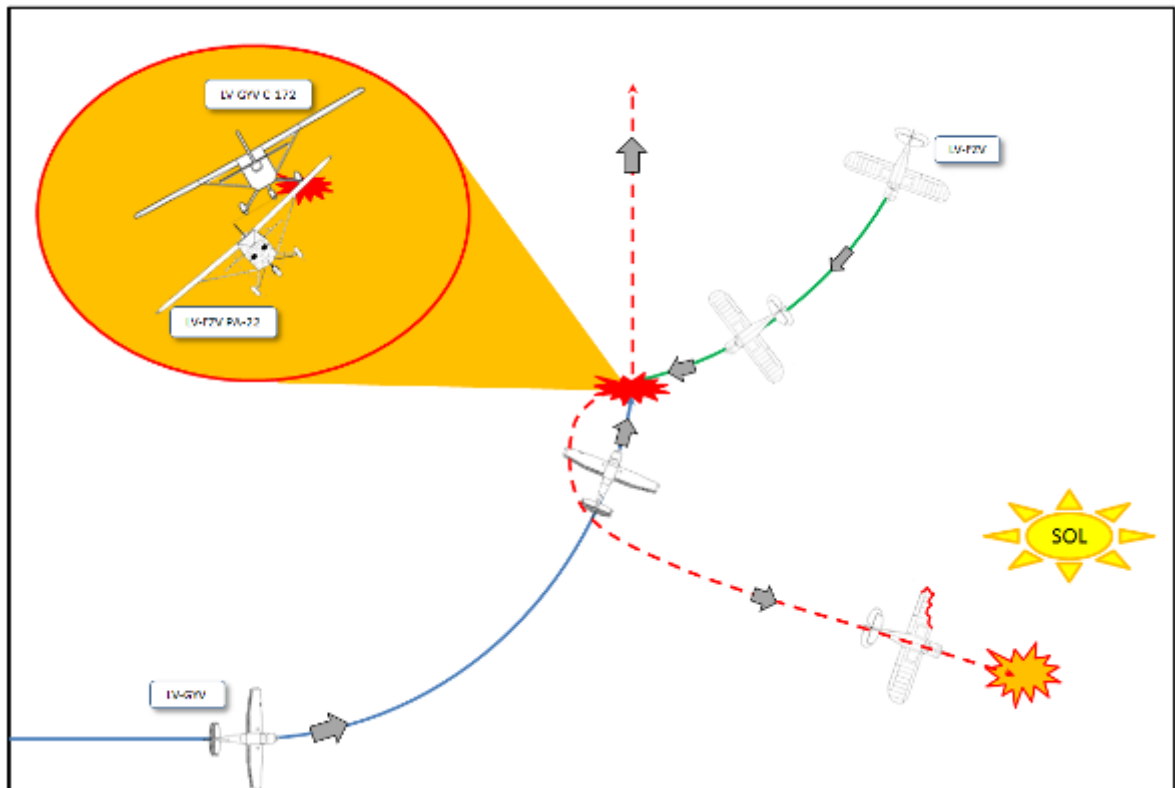
La evolución descrita del LV-GYV y la estimada del LV-FZV permiten describir con un grado de certeza a las probables maniobras previas a la colisión. Contribuyen a esta certeza los daños observados en la ballesta del tren de aterrizaje derecho del LV-GYV y la evidencia del impacto sobre la puntera del plano izquierdo del LV-FZV (ver fig. 11), según se describe a continuación:

Fig. 11: Esquema de las probables maniobras de las aeronaves.

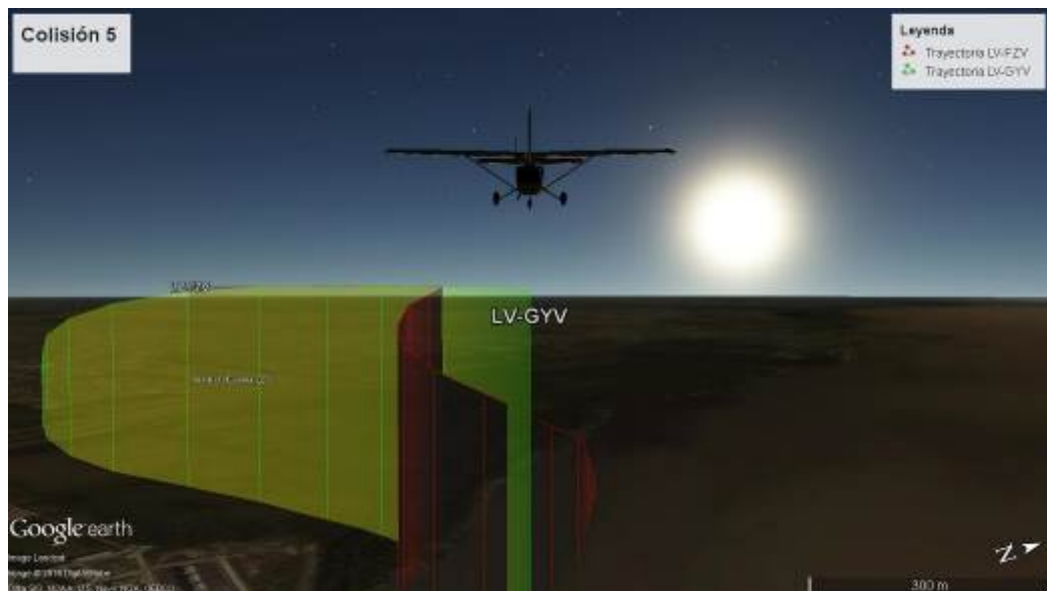
Según el testimonio del piloto del LV-GYV, la aeronave se encontraba volando a una altitud de 1300 ft; cuando en viraje por izquierda se encontró con el LV-FZV de frente.

Fig. 12: Instantes previos a la colisión entre las aeronaves.

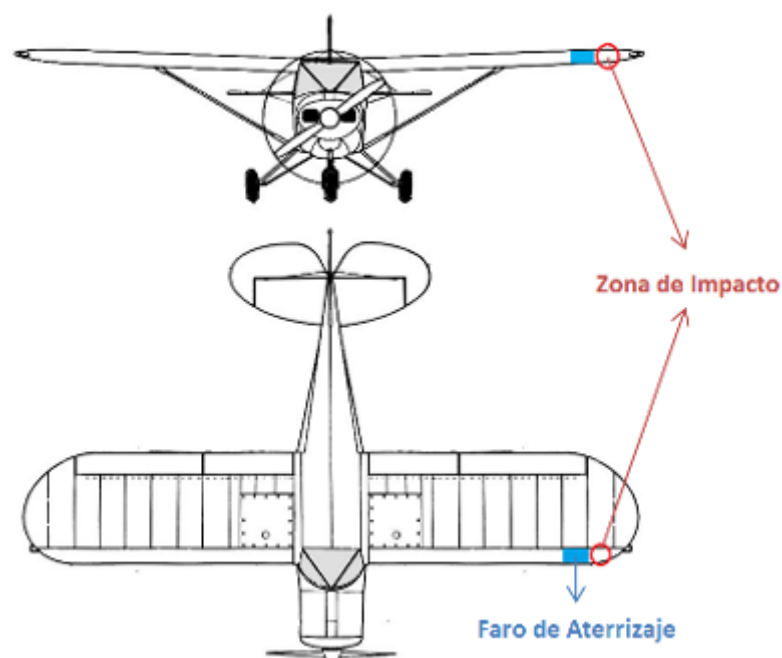
La aeronave LV-GYV impactó con la ballesta del tren principal derecho en el plano izquierdo de la aeronave LV-FZV, aproximadamente a 20 centímetros de la puntera de ala. Este impacto desgarró parte del entelado del LV-FZV, evidenciado por los restos encontrados en la inspección realizada al LV-GYV luego de su aterrizaje de emergencia. Además, la tapa de inspección hallada luego de la recorrida de pista del AD Ezpeleta, se condice con la zona de impacto entre aeronaves. Dicha tapa se ubicaba próxima a la puntera de ala y servía para inspección del cableado eléctrico del faro de aterrizaje, localizado en el borde de ataque del plano izquierdo.

Fig. 13: Punto de impacto en la aeronave LV-FZV.

Tras el impacto, si bien probablemente la aeronave LV-FZV no tuvo daños estructurales, el hecho de desgarrarle parte del entelado alar provocó una asimetría en la sustentación, que combinado con el momento y la desaceleración producto de la colisión, pudo devenir en una barrena descontrolada descendente hacia la izquierda. Esta pérdida de control en vuelo supuso el impacto de la aeronave contra el terreno y fallecimiento del piloto.

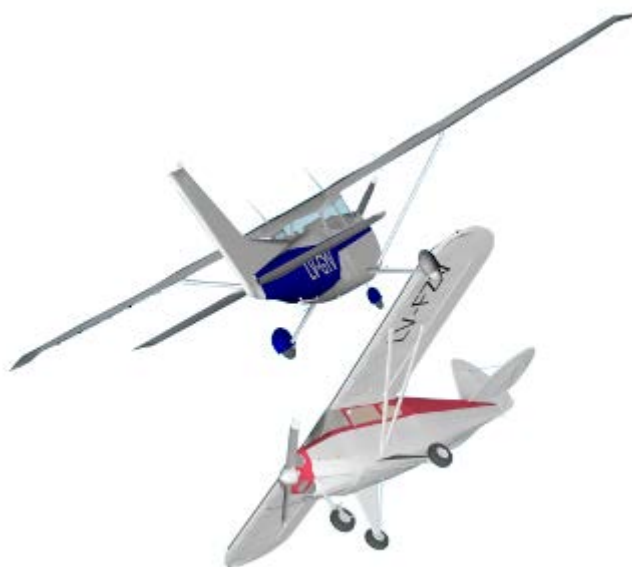
La colisión entre aeronaves ocurrió con el LV-GYV en un ángulo de rolido de aproximadamente 30 grados por izquierda, mientras que el LV-FZV se encontraba con un ángulo de rolido aproximado de 50 grados por derecha. La figura siguiente ilustra la posición relativa de las aeronaves durante la colisión.

Fig. 14: Zona de impacto entre las aeronaves LV-GYV y LV-FZV.
