JIAAC | INVESTIGACIÓN PARA LA SEGURIDAD AÉREA

INFORME DE SEGURIDAD OPERACIONAL

Matrícula: LV-X344

CAT.: LOC-I – Pérdida de control en vuelo

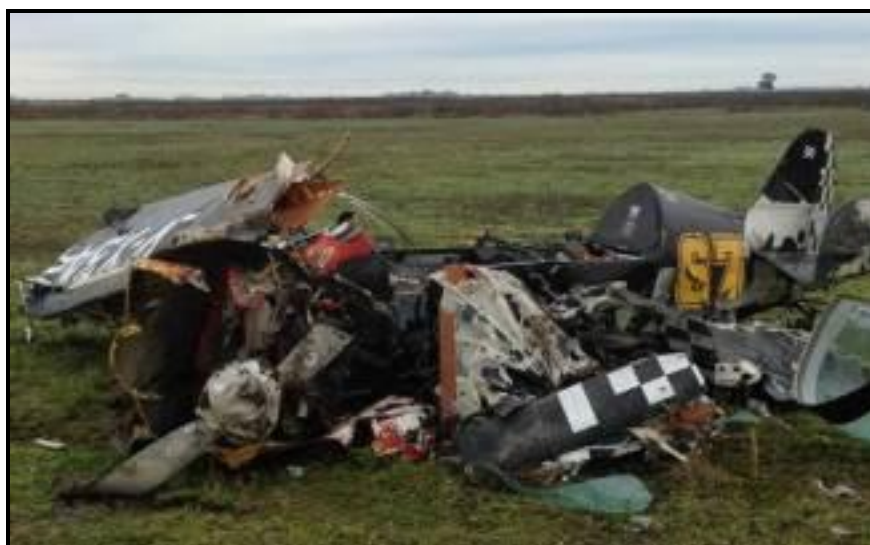
1.3.1 **Célula:** destruida.

1.3.2 **Motores:** de importancia.

1.3.3 **Hélice:** destruida.

Figura 1. Imagen del avión accidentado

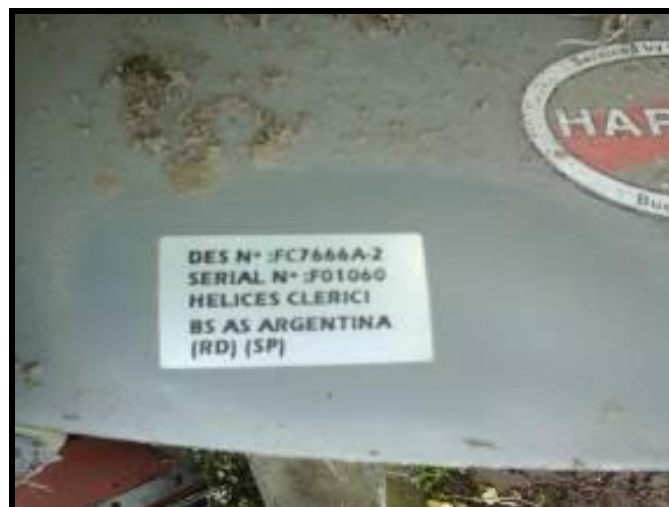
Asimismo, también según el formulario 337 y el informe enviado por la ANAC, la hélice colocada en la aeronave correspondía al modelo HC-C2YK4CF, número de serie DN-2267. No obstante, la hélice que tenía el avión al momento del accidente no coincidía con este modelo ni serie. No se encontraron registros de mantenimiento. Tampoco los historiales de la hélice, del motor, ni de la aeronave. El mantenimiento de la aeronave era llevado a cabo por el mismo propietario.

Figura 3. Imagen de la identificación de hélice

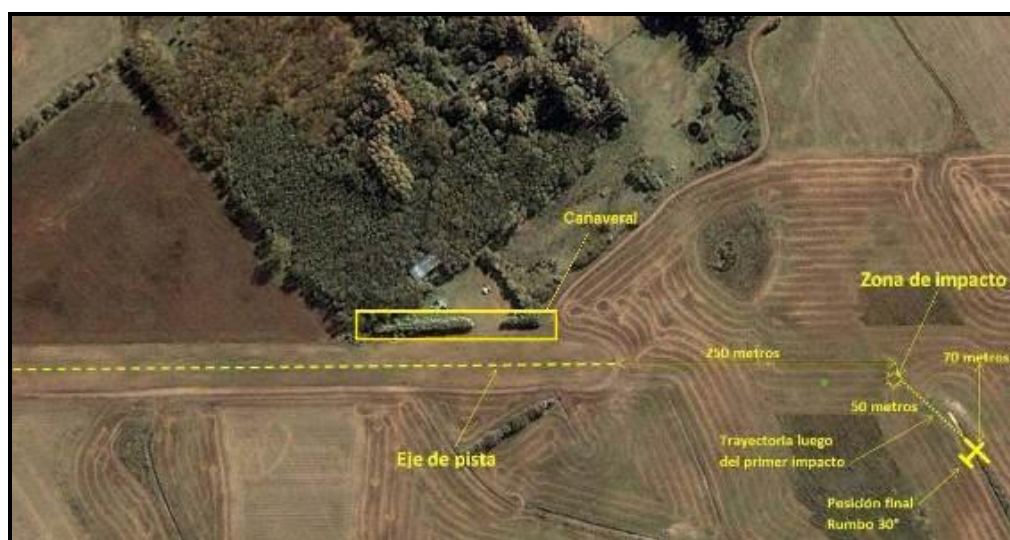
Luego del despegue la aeronave perdió altura e impactó contra el terreno en forma no controlada, a 250 metros del lugar de operación, en un campo lindero, rebotó contra el terreno y recorrió 50 metros hasta quedar detenida, 70 metros a la derecha de la línea de prolongación del eje con rumbo 30° .

Figura 5. Zona de impacto y posición final

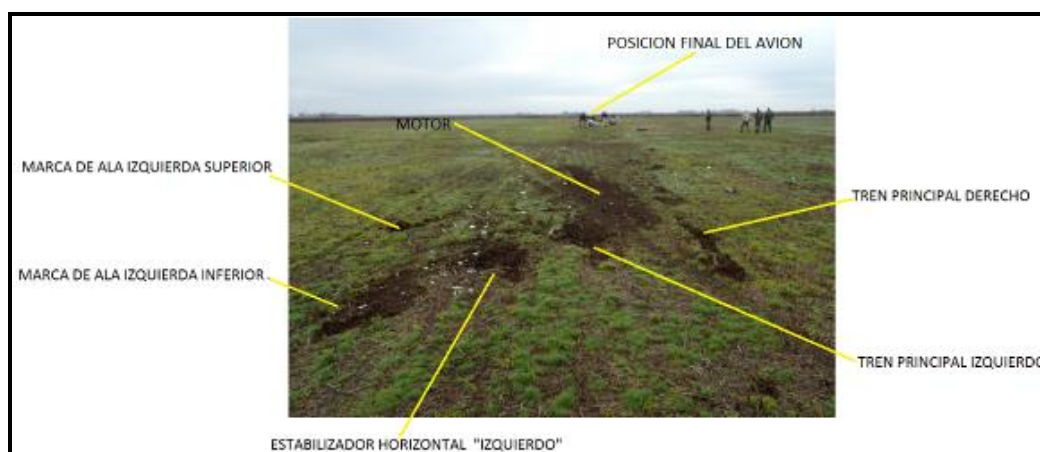
Figura 7. Marcas dejadas sobre el terreno

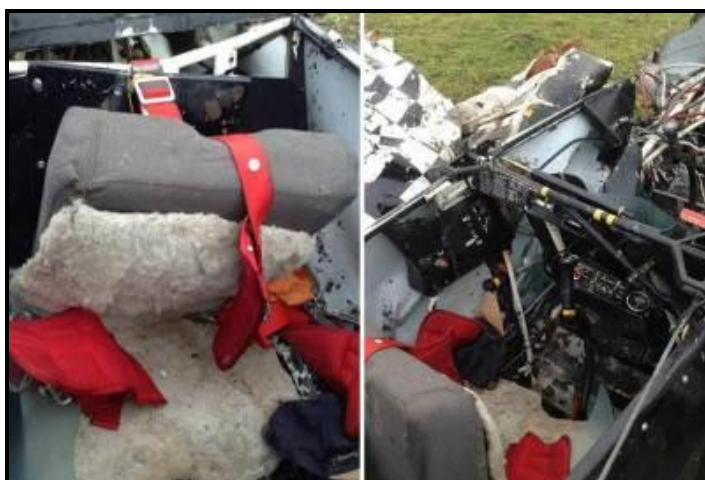
El habitáculo sufrió pocas deformaciones y los arneses de sujeción del piloto funcionaron correctamente. El piloto sufrió lesiones en la cabeza por los golpes recibidos. El golpe en la cabeza le produjo pérdida de memoria, y el piloto estuvo más de un año internado.

Figura 9. Habitáculo sin deformaciones

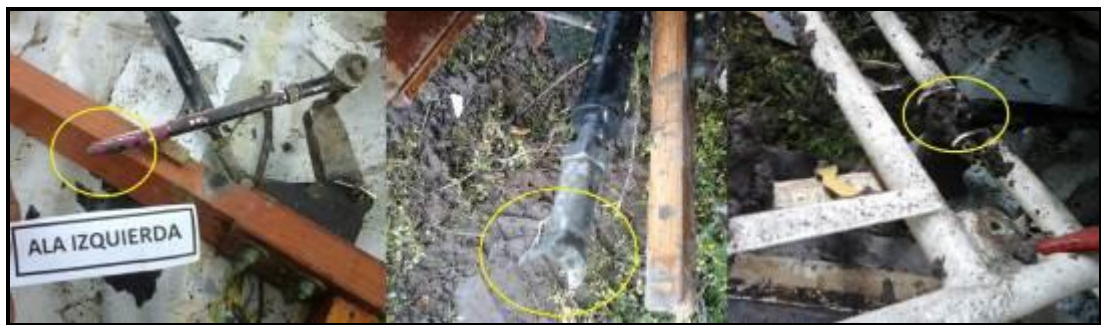
Se verificó la continuidad de los comandos de vuelo. Los comandos de alerones del ala izquierda y timón de profundidad se encontraban cortados producto del impacto.

Figura 11. Comandos de alerón izquierdo y timón de profundidad

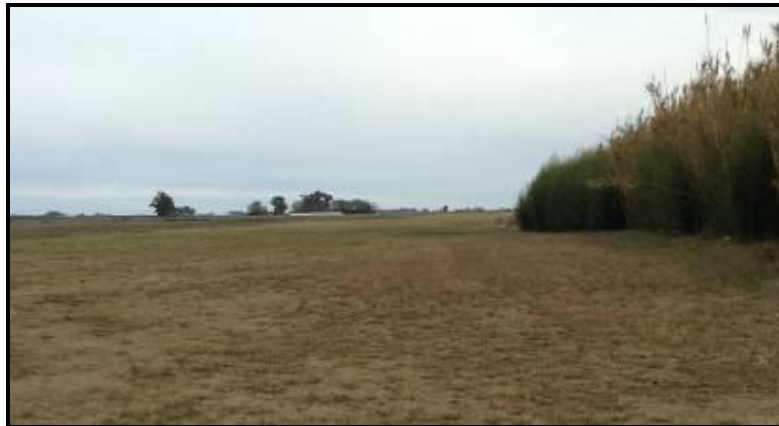
Figura 13. Cañaveral en el lateral izquierdo de la franja utilizada como pista

El testigo del accidente manifestó que no pudo ver lo ocurrido debido a que el cañaveral tapaba la vista; no obstante, en la síntesis policial del hecho se mencionó que la aeronave “por dichos de uno de sus hermanos, realizó un giro por causas que se desconocen impactando contra el suelo”. Por lo tanto, la hipótesis que inmediatamente después del despegue el piloto haya realizado una maniobra a baja altura no es descartable.

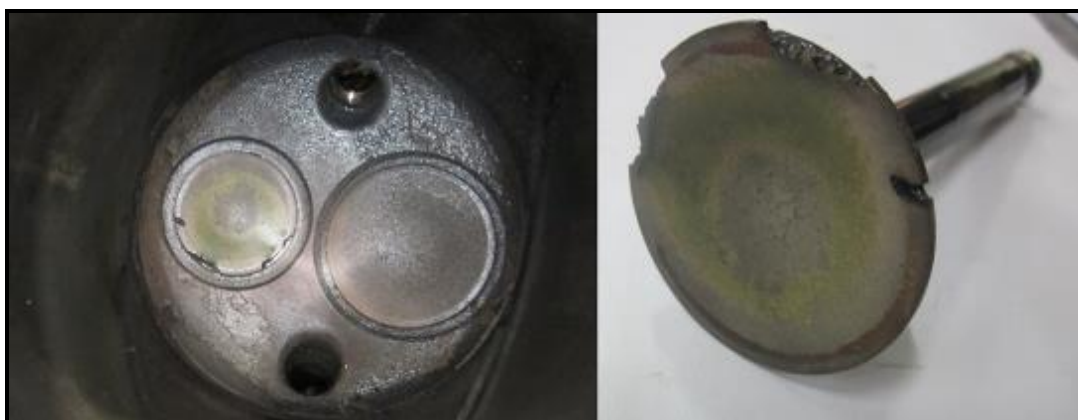
El motor se trasladó desde 25 de Mayo al taller aeronáutico Cirrus Engines S.R.L., donde se desarmó y se analizaron sus partes y accesorios. Se realizó la prueba funcional de las magnetos, gobernol de hélice y unidad de control de combustible. En las pruebas no se encontraron indicios de problemas que pudieran haber causado la detención del motor. No obstante, se encontró la válvula de escape del cilindro N° 3 dañada, con desgaste excesivo sobre los botadores de admisión y sobre el árbol de levas de los cilindros N° 1 y N° 2. Esta condición de desgaste puede causar una disminución en la potencia del motor, aunque no se pudo establecer relación alguna en este caso.

Figura 14. Daños en la válvula de escape del cilindro N° 3

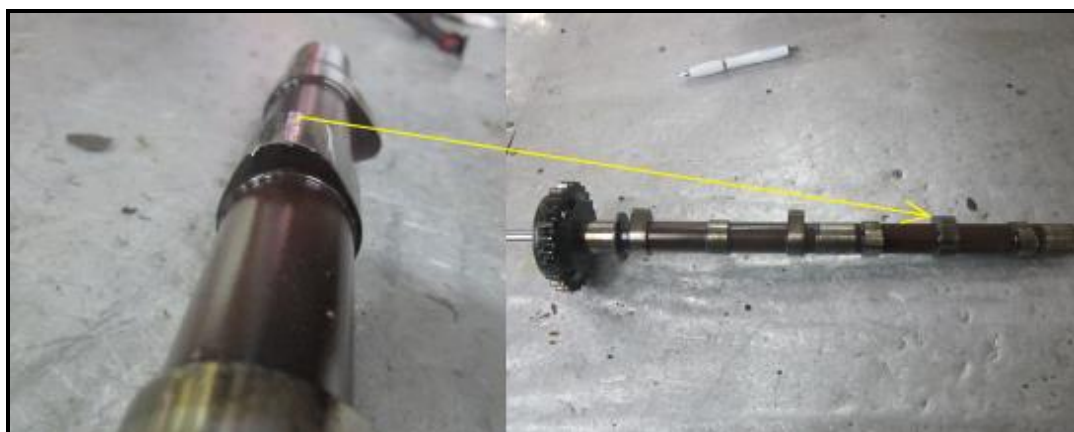
Figura 15. Desgaste del árbol de levas de los cilindros N° 1 y N° 2

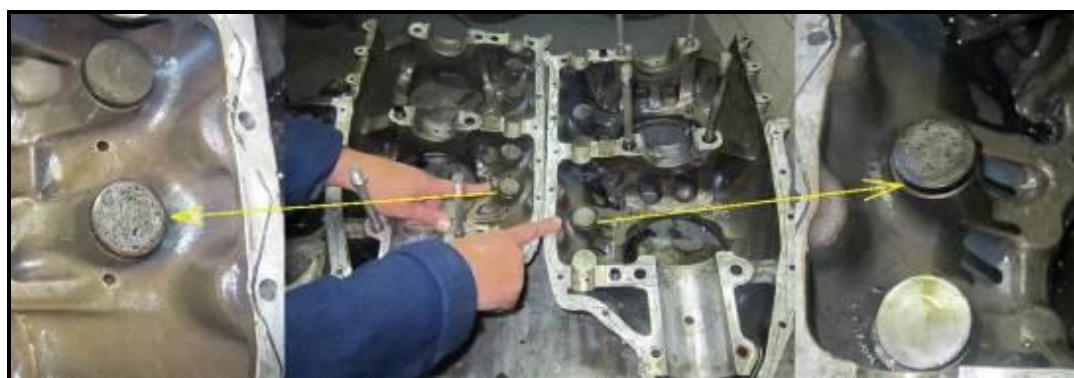
Figura 16. Desgaste sobre los botadores de admisión de los cilindros N° 1 y N° 2
