Expte. N° 305/14

INFORME FINAL

ACCIDENTE OCURRIDO EN: Proximidades del aeródromo de Santiago del Estero.

AERONAVE: Avión experimental.

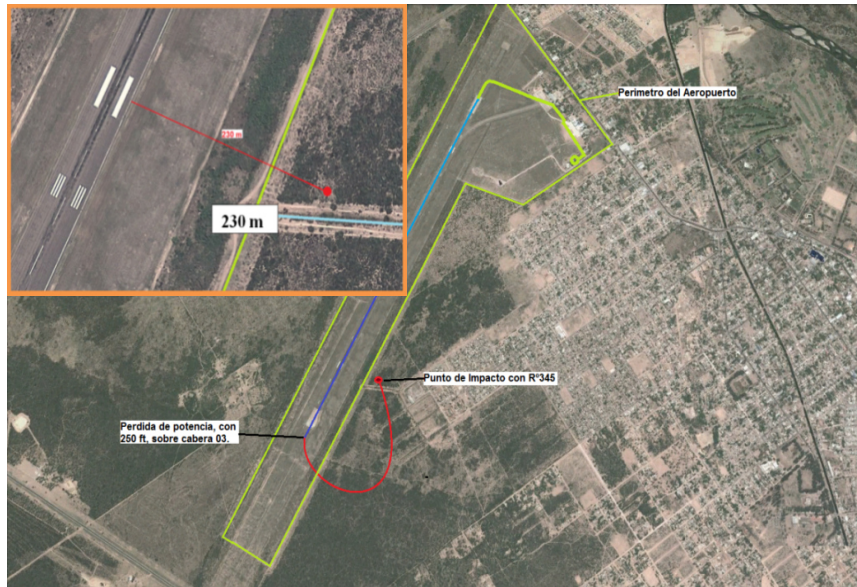
1.10.1 La aeronave impactó a 230 m de la pista del AD SDE, fuera del predio y en un monte de Espinillos.

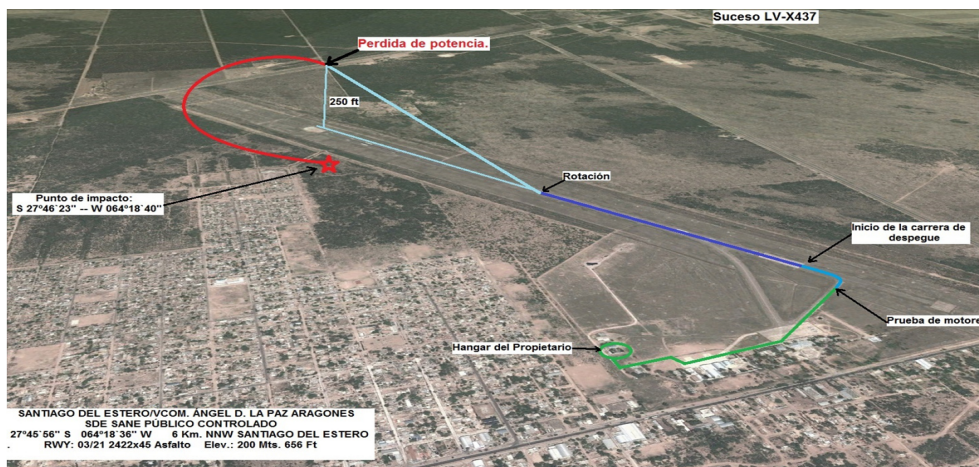
La aeronave impactó, de planta, contra el terreno; no hubo desplazamiento ni dispersión de restos, y resultó consumida totalmente por el fuego.

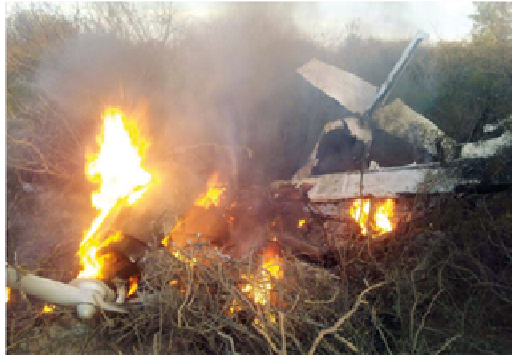
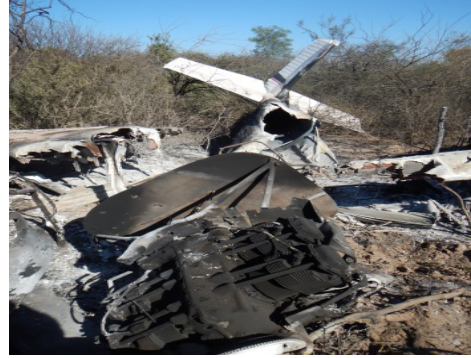
La aeronave, luego de impactar contra el terreno, se incendió hasta quedar parcialmente consumida por las llamas.

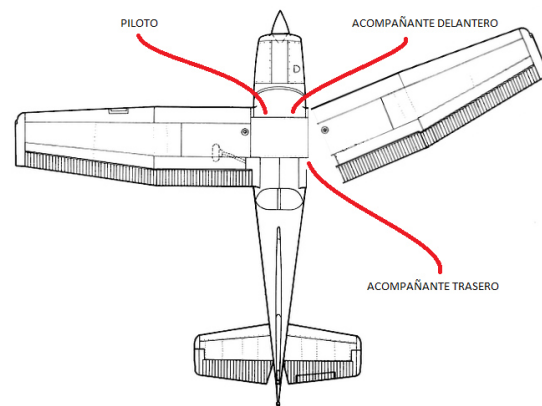
Posterior al impacto, los ocupantes de los puestos piloto y copiloto abandonaron la aeronave por el frente de la misma por sobre el tablero, y el ocupante, ubicado en el puesto trasero, lo hizo por un orificio que se generó al desprenderse el plano derecho de la aeronave. Los arneses de sujeción, al igual que el sistema de anclaje de los asientos, resistieron los esfuerzos a los que fueron sometidos.
