Junta de Investigación de  
Accidentes de Aviación Civil

# Informe Final

**MATRÍCULA: LV-JLS**

Fecha: 17/07/2015

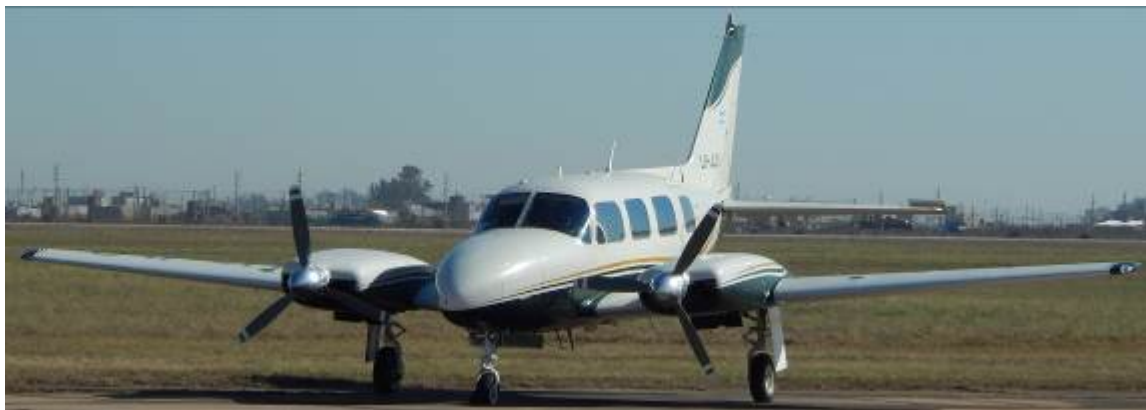
**Fig. N.º 1:** Vista de la aeronave en la posición en la que quedó en la plataforma comercial del Aeropuerto Internacional de Rosario.

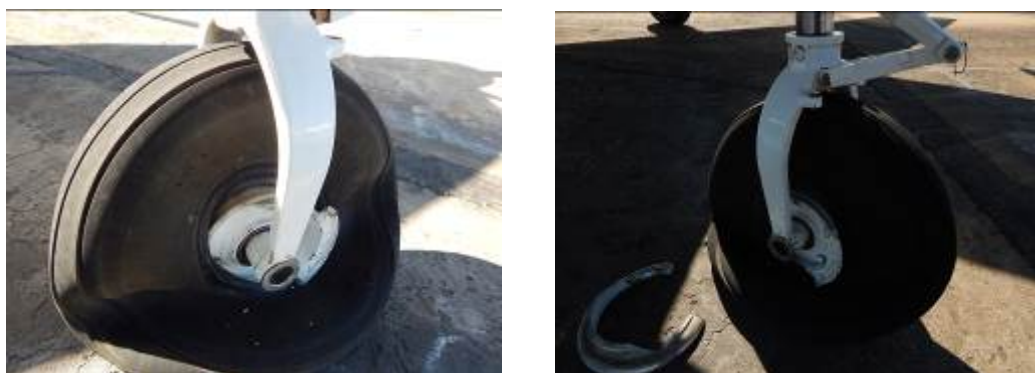
**1.3.1 Célula:** Rotura de la semimaza derecha de la rueda del tren de nariz.

**Fig. N° 2:** Vista de la rueda de nariz luego de la detención de la aeronave.

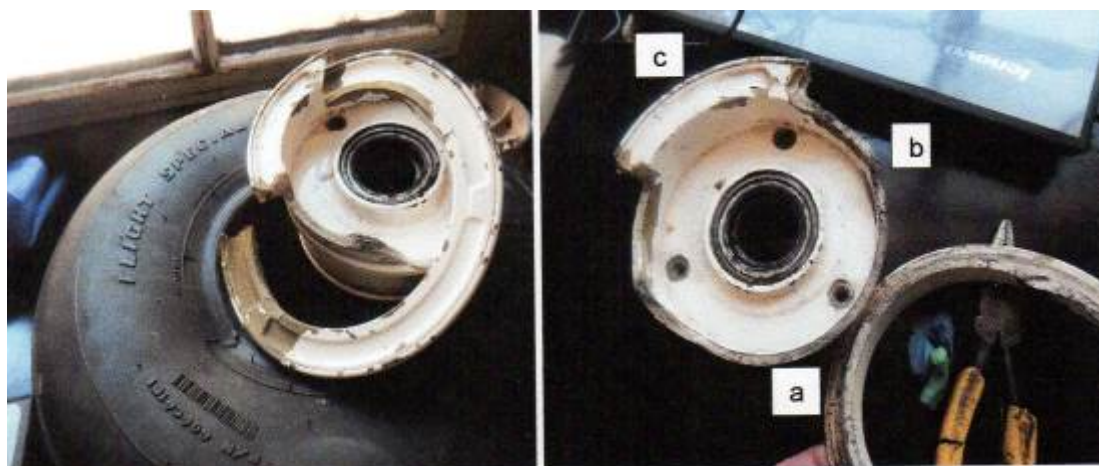
Se determinó que la fractura se produjo cuando el material del aro del asiento del talón de la rueda sufrió una disminución en su sección que abarcó hasta el 40% de su sección resistente; bajo cargas de flexión el material se termina rompiendo por un mecanismo de fractura granular con alineación característica de fractura rápida o abrupta.

El mecanismo descrito se corresponde con un modelo SCC (Stress Corrosion Cracking) o agrietamiento por corrosión bajo tensiones, que es un proceso de fractura por fatiga del material donde existen múltiples puntos de iniciación, altas tensiones nominales alternas y alto ciclo con zonas de elevada deformación plástica.

La evaluación macrográfica y el análisis fractográfico revelan que la sección del aro donde se apoya el talón del caucho se fracturó como causa del desarrollo de un frente de grietas por un mecanismo de fatiga del material; esto llegó a afectar hasta un 40% de su sección resistente previo al desprendimiento del segmento fracturado.

La parte afectada no pudo ser identificada físicamente, es decir que no tenía estampado el número de parte ni el número de serie. Mediante comparación física se presume que su número de parte corresponde al 40-76B, ya que ambas semimazas están unidas por tres bulones de fijación, mientras que las que corresponden al número de parte 40-140 se destacan por tener seis bulones de fijación.

**Fig. N.º 3:** Vista de la rueda de nariz en el laboratorio donde se detallan claramente los tres bulones de unión de las semimazas y la magnitud del daño.
