INFORME DE SEGURIDAD OPERACIONAL

Matrícula: LV-DOC

CAT.: SCF-NP – Falla estructural

AERONAVE: Schempp-Hirth - Cirrus VTC 75

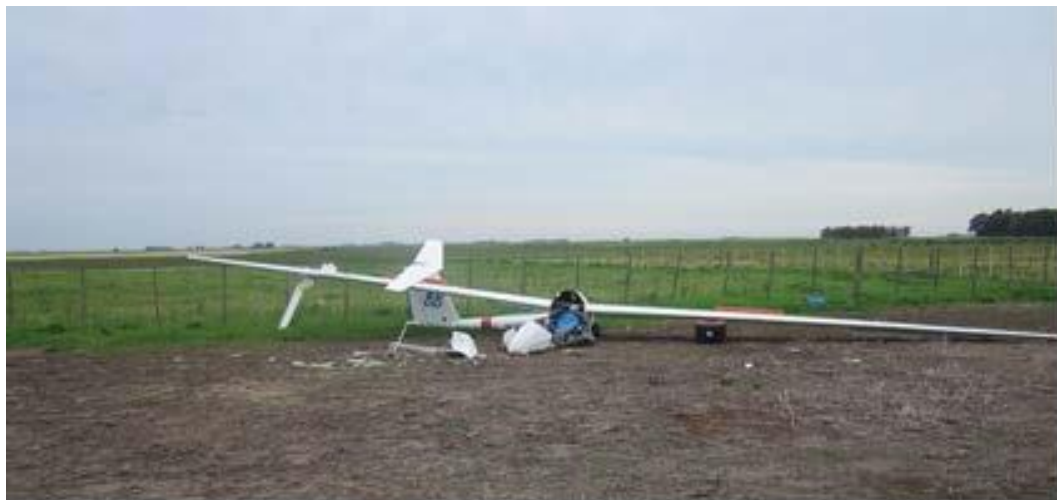
Figura 2. Imagen del lugar y restos del planeador

La aeronave impactó contra el terreno con una actitud de aproximadamente 40° de nariz abajo, en viraje a la izquierda y en derrape. En primer lugar, impactó contra el terreno la cabina, que se quebró a la altura del asiento del piloto. Luego impactaron los extremos de los bordes de ataque de los planos, los cuales dejaron sus marcas en el terreno. La aeronave rebotó y se desplazó hacia atrás. Al momento del impacto, por la carga lateral como consecuencia del derrape, se produjo la rotura del cono de cola a la altura de la unión raíz con el fuselaje. Este quedó en un ángulo de 90° respecto al eje longitudinal de la aeronave y apoyado sobre el extradós del plano derecho. El planeador quedó con rumbo 260° y sus restos esparcidos en un radio de 5 metros.

Se verificó que el tren de aterrizaje se encontraba retraído, posición que se condice con los daños sufridos por éste. Se determinó la mecánica del impacto de la aeronave a partir de las marcas dejadas en el terreno, de los daños y deformaciones sufridas por la estructura. El ángulo de impacto se estimó en 40° nariz abajo, con viraje a la izquierda y con una velocidad vertical mayor a la de avance. Según muestran las marcas en el terreno, la aeronave no se desplazó sobre la superficie en

el sentido de avance. La rotura del cono de cola, con un corte transversal al eje longitudinal de la aeronave, evidencia que la velocidad de giro al momento del impacto era elevada.

La mecánica de impacto descrita anteriormente es compatible con la mecánica de impacto de una aeronave contra el terreno como consecuencia de un tirabuzón o spin.

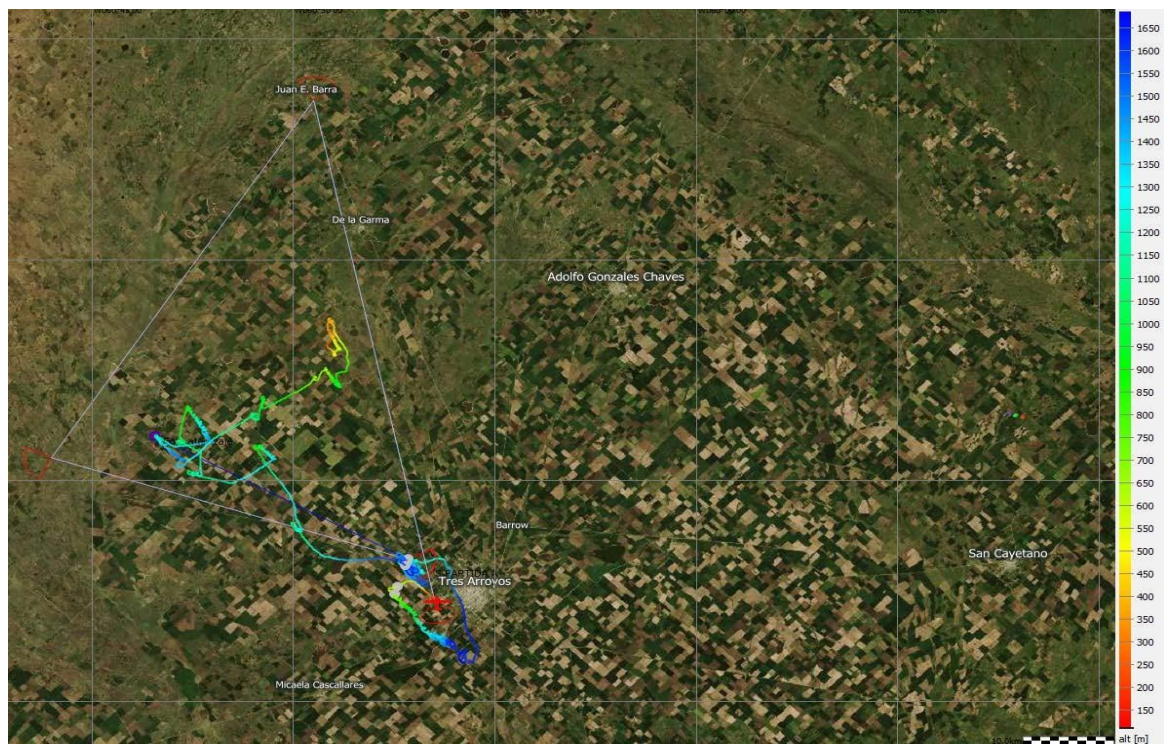
Figura 3. Trayectoria de vuelo de la aeronave LV-DOC

De acuerdo con los registros de la tabla descripta, a las 19:49:23 horas la aeronave alcanzó una altitud de 864 metros y a partir de ese momento comenzó un descenso volando tramos rectos y giros a la izquierda hasta las 19:58:53 horas. En ese momento giró a la izquierda con 276 m de altitud. Se observó un cambio de actitud al pasar de un régimen de descenso negativo a uno positivo, incrementando su altura en 21 metros, alcanzando 297 a las 20:01:50 horas (tres minutos después). Esta maniobra provocó que su velocidad pase de 74 km/h a 67 km/h, velocidad próxima a la de pérdida (62 km/h).

En este contexto operativo, luego de volar casi dos horas, el planeador LV-DOC encontró una térmica y ascendió a 1411 metros de altitud. Desde ese punto comenzó una navegación hacia el este en descenso. En este tramo de vuelo, a las 19:49 horas, comenzó a perder altura volando tramos rectos y realizando virajes a la izquierda, parámetros que fueron registrados por los equipos utilizados para la competencia.

En esta última parte del vuelo, la aeronave en descenso realizó tres virajes a la izquierda seguidos de tramos rectos. En esta secuencia de maniobras perdió 588 metros, con un régimen de descenso promedio de 1,2 metros por segundo y una disminución de velocidad que alcanzó el menor valor registrado (62 km/h) cuando estaba en viraje a la izquierda, con un cambio de actitud registrado en el régimen de descenso que pasó a ser positivo. En este punto la aeronave se encontraba con un margen de velocidad de 8% sobre la velocidad de pérdida. Posteriormente a este punto no se registraron más datos de vuelo.

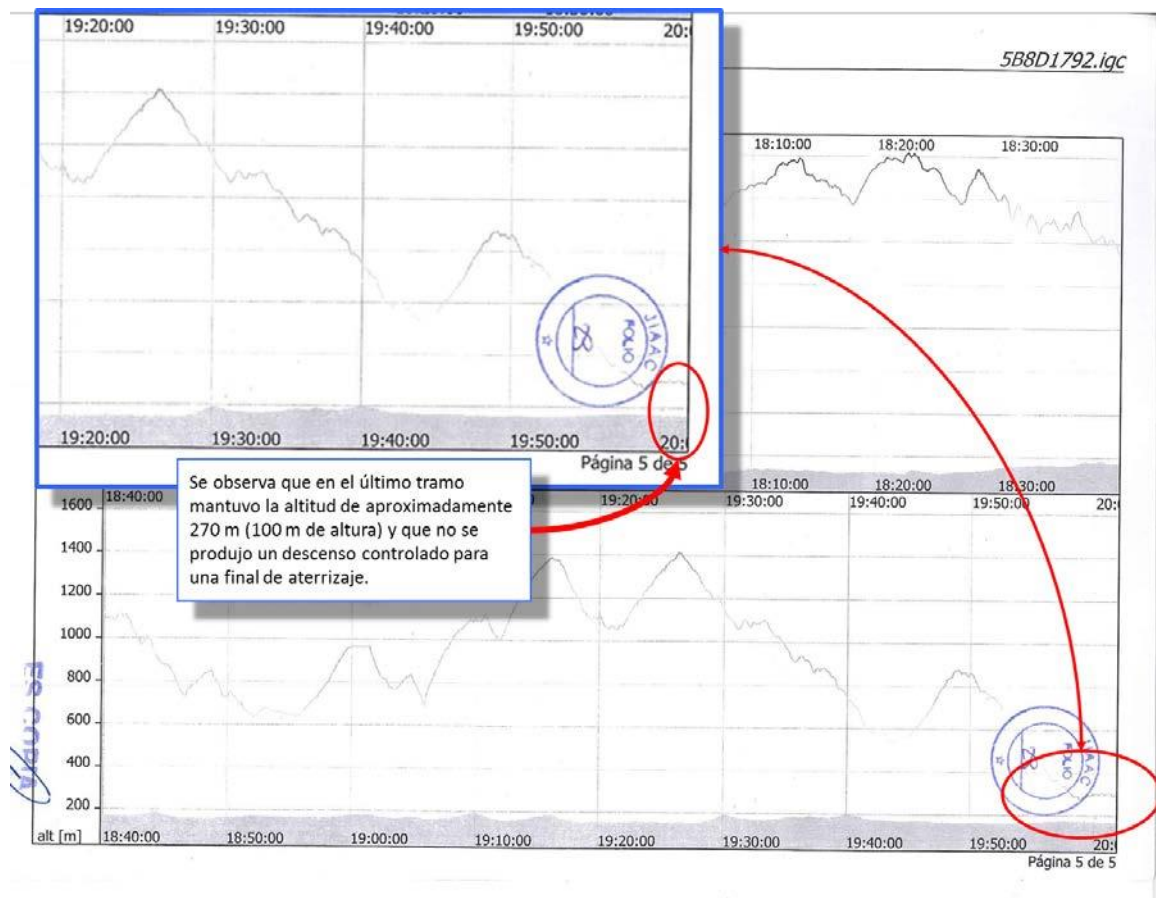
Figura 5. Barograma del vuelo de la aeronave LV-DOC

En el barograma del vuelo (ver figura 5) se observa que en el último tramo del vuelo se mantuvo una altitud promedio de 270 metros, es decir 100 metros de altura sobre el terreno aproximadamente, y que no hubo un descenso controlado para realizar un aterrizaje. El equipo registró una pérdida abrupta de altura del planeador.

En el barograma se observó que luego de la maniobra descrita anteriormente quedó registrada una pérdida de altura abrupta, que no se condice con un perfil de descenso estándar para realizar un aterrizaje. El hecho de haber encontrado el tren de aterrizaje en la posición retraído refuerza la hipótesis que la aeronave aún no estaba preparada para el aterrizaje cuando se produjo su caída. A partir de estas circunstancias, así como de la mecánica del impacto descrita en el punto 1.16, la investigación determinó que la aeronave evolucionó hasta entrar en un tirabuzón no comandado, el cual no pudo ser recuperado por la escasa separación con el terreno.
