JIAAC | INVESTIGACIÓN PARA
LA SEGURIDAD AÉREA

INFORME DE SEGURIDAD OPERACIONAL

Matrícula: LV-CDV

CAT.: LOC-I - Pérdida de control en vuelo

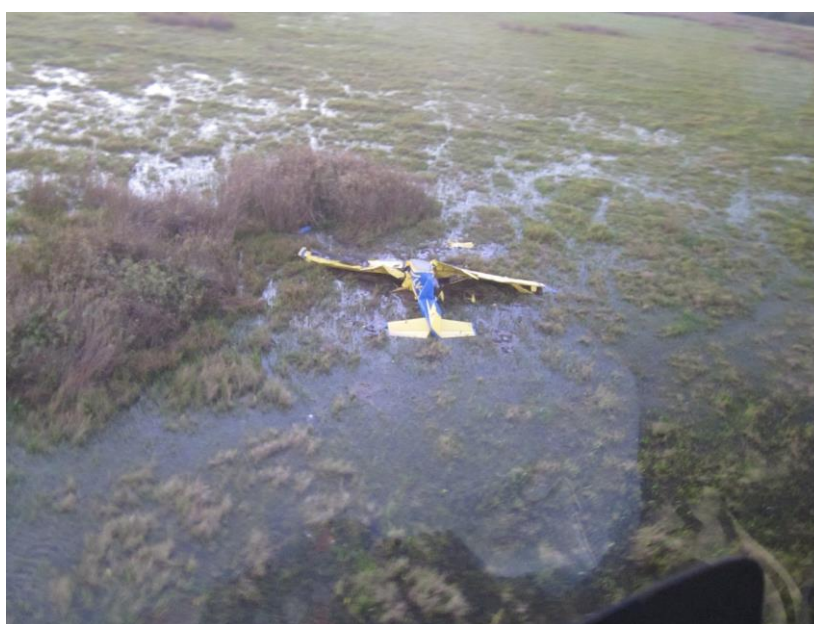
El día 7 de noviembre a las 8:45 horas la aeronave fue localizada por los helicópteros de Búsqueda y Salvamento. Se constató que ésta se había accidentado y que sus dos ocupantes habían fallecido.

Figura 1. Vista aérea de la aeronave accidentada

1.3.1 Célula: la aeronave sufrió daños estructurales de importancia, razón por la cual se la considera destruida.

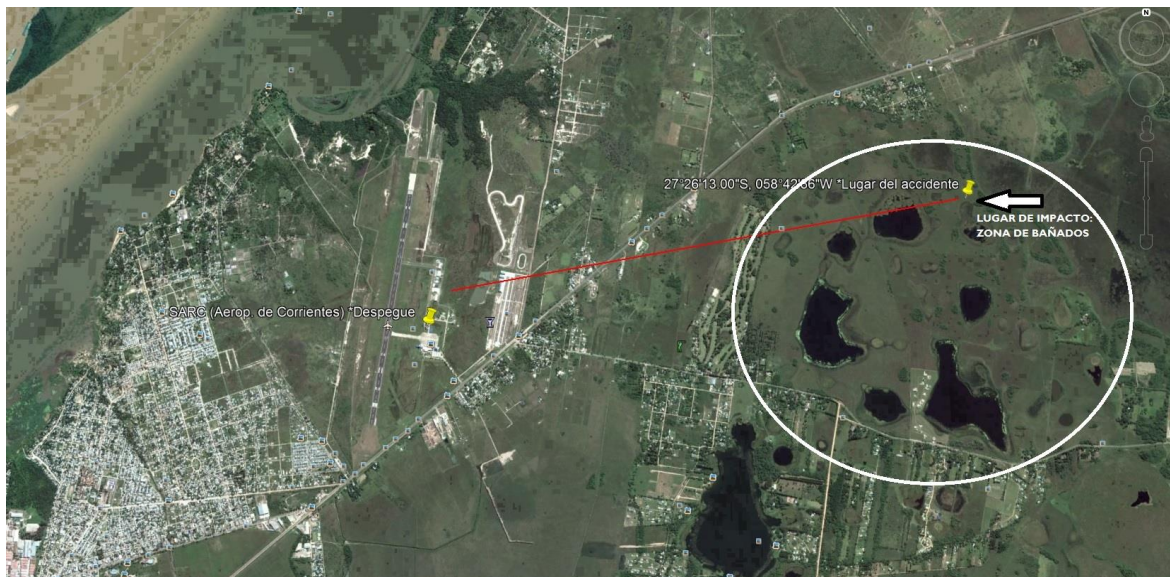
El accidente se produjo en un bañado cuya profundidad oscilaba entre los 0.5 metros y 1 metro. El terreno era húmedo, cenagoso, en partes inundado por aguas pluviales o por afluencias de ríos y lagunas cercanas.

Ubicación	Radial 088° VOR CRR, 6.3 km
Coordenadas	27° 26' 28'' S-058° 41' 57'' W
Elevación	59 metros

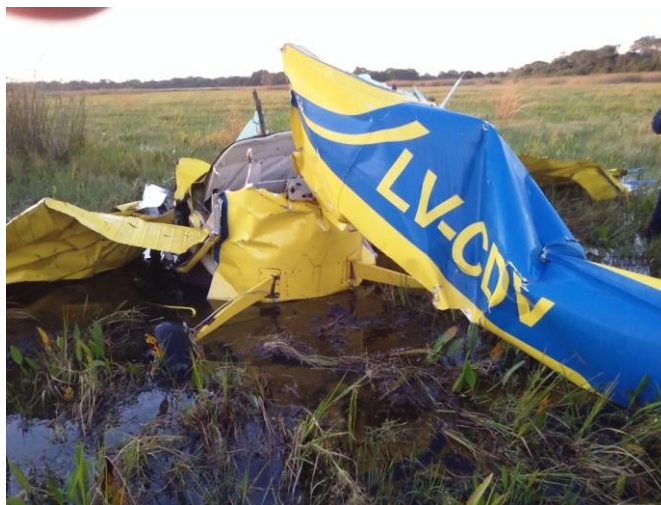
1.3.2 Motor: se detuvo de forma brusca y sufrió daños de importancia.

1.3.3 Hélice: las dos palas se doblaron hacia atrás.

La aeronave impactó contra el terreno con un ángulo de picada aproximado de entre 70° y 80°, con una leve inclinación hacia la izquierda. El fuselaje se fracturó en la zona posterior a la cabina y el empenaje quedó entero. Las puertas se desprendieron y quedaron a ambos lados de los restos. Una parte del capot superior del motor fue encontrada dos metros adelante de la aeronave.
