Junta de Investigación de
Accidentes de Aviación Civil

Informe Final

MATRÍCULA: LV-BMU

Lugar: Aeródromo Ñanco Lauquen – Trenque
Lauquen – provincia de Buenos Aires

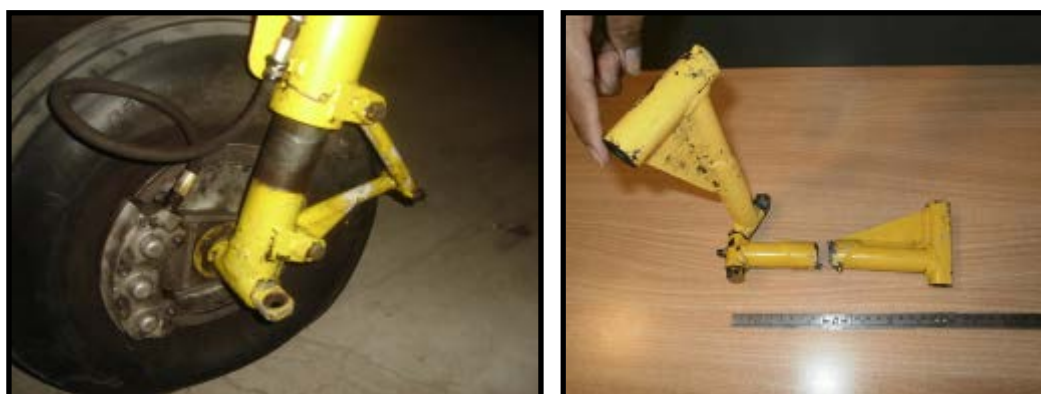
1.3.1 Célula: la aeronave tuvo daños leves, por deformaciones en la parte inferior de carenado del motor. El tren principal derecho tuvo daños en la masa, neumático y tijera.

Fig. 1: Imagen del tren de aterrizaje derecho (Reparado) y de la tijera rota.

Es evidente que la falla de la tijera se produjo debido a la acción de una carga de servicios superiores a la resistencia mecánica del material. La sobrecarga se originó debido a un esfuerzo de torsión excesivo del vástago del amortiguador con respecto al montante del tren principal derecho.

La fractura de la tijera probablemente se debió a una sobrecarga superior a la resistencia mecánica del material.

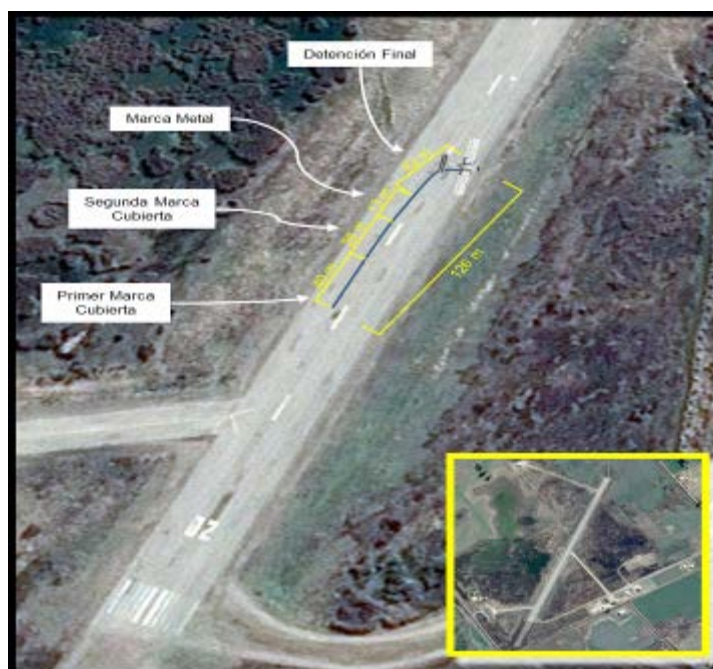
Desde el primer toque hasta su detención final la aeronave recorrió una distancia de 126 m, dejando marcas en la superficie asfáltica de la pista.

Como resultado del contacto de la masa de la cubierta con la superficie de la pista, se produjo una guiñada y giro hacia la derecha. La aeronave se desplazó y se detuvo a la derecha del eje de pista sin dispersión de restos.

Fig. 2: Imagen satelital de la pista con registro de datos del accidente

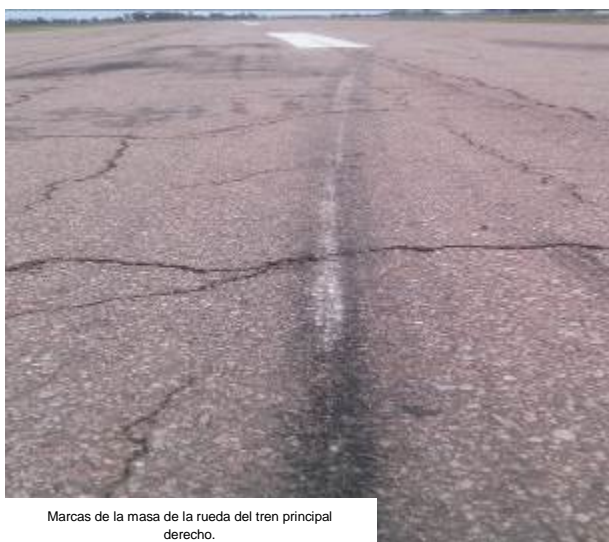
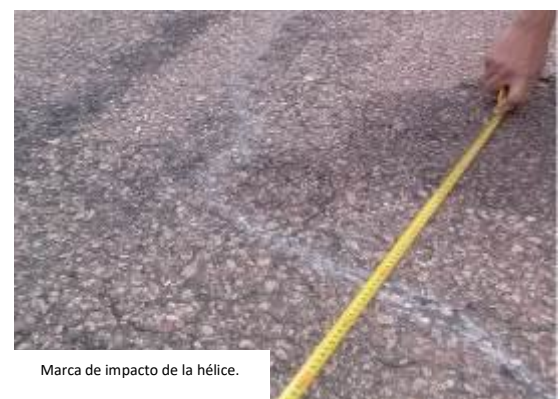
En la pista quedó evidencia de la trayectoria de la aeronave y marcaciones de los componentes que arrastraron sobre la superficie, como así también el lugar en donde impactó la hélice.

Fig. 3: Imágenes de las marcas dejada en la pista por la aeronave.

Las marcas de la rueda derecha, observadas en la pista, son consistentes con un desplazamiento perpendicular (de 90 grados) con respecto a su posición normal. La rotura de la tijera se produjo probablemente luego del toque y al iniciar la carrera de aterrizaje.
