INFORME PROVISIONAL

Matrícula: LV-FOD

CAT.: SCF-PP – Fallo o mal funcionamiento de grupo motor

AERONAVE: Cessna A172N

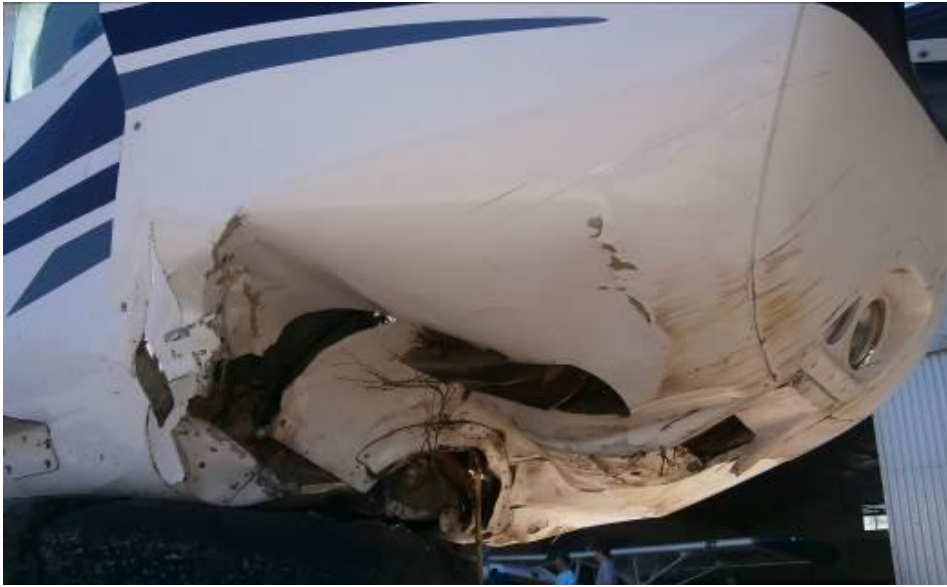
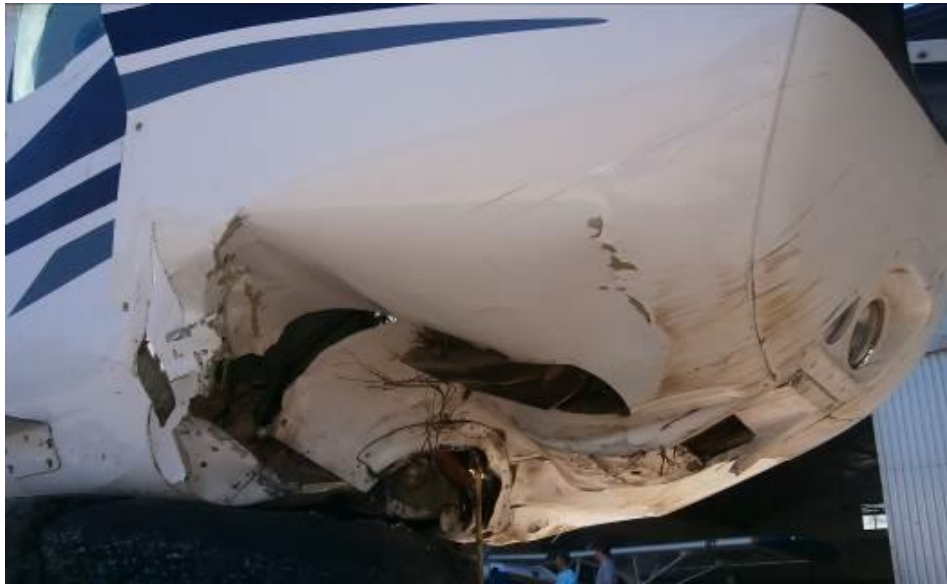
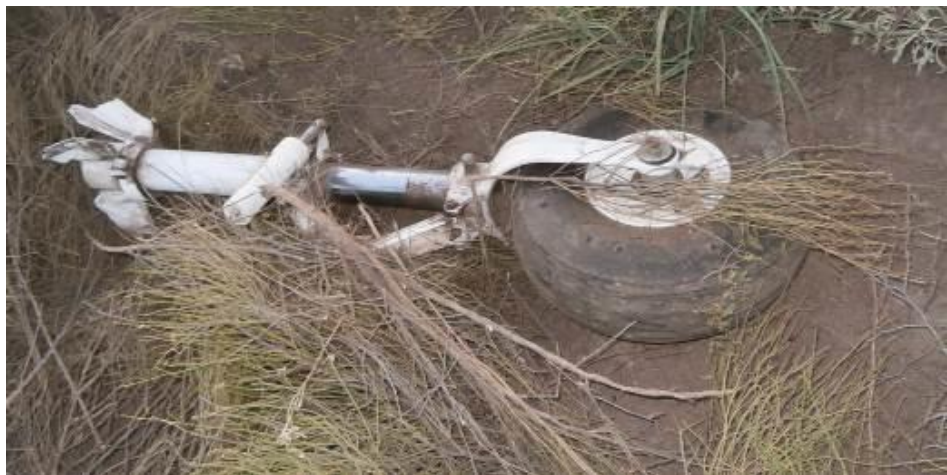
1.3.1 Célula: daños de importancia en la estructura de la aeronave en la zona ventral y proa, como así también las tomas de bancadas inferiores del motor.

Tren auxiliar delantero arrancado y tren principal derecho colapsado.

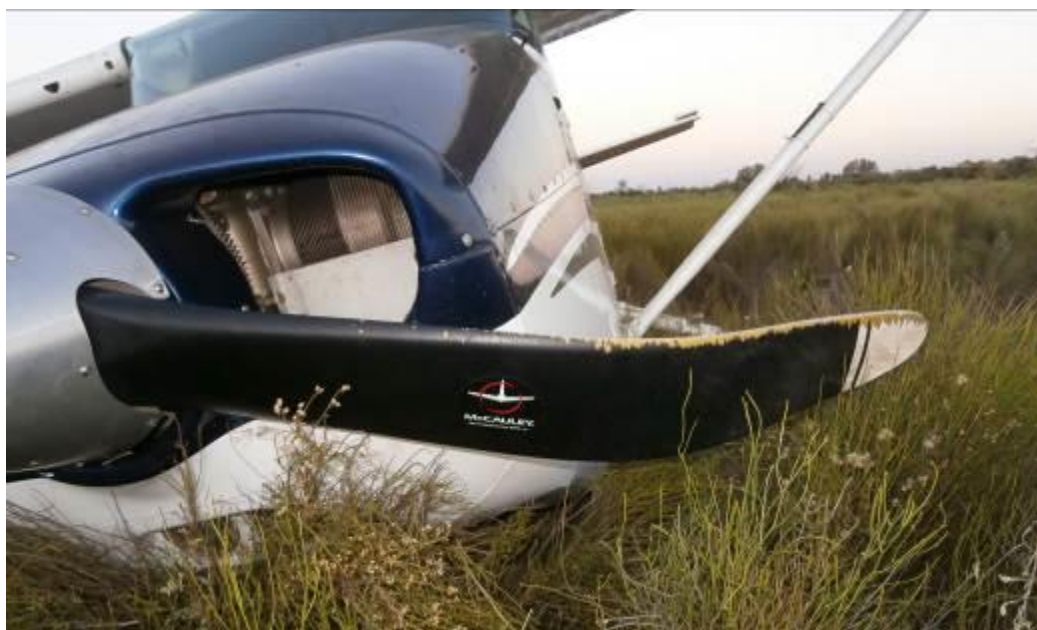
1.3.2 Motor: válvula de escape del cilindro N°2 con movimiento dificultoso por la acumulación de sales de plomo; múltiple de admisión y escape con daños leves, carenado y capot con deformaciones.

1.3.3 Hélice: doblado leve hacia atrás en el extremo de una pala.

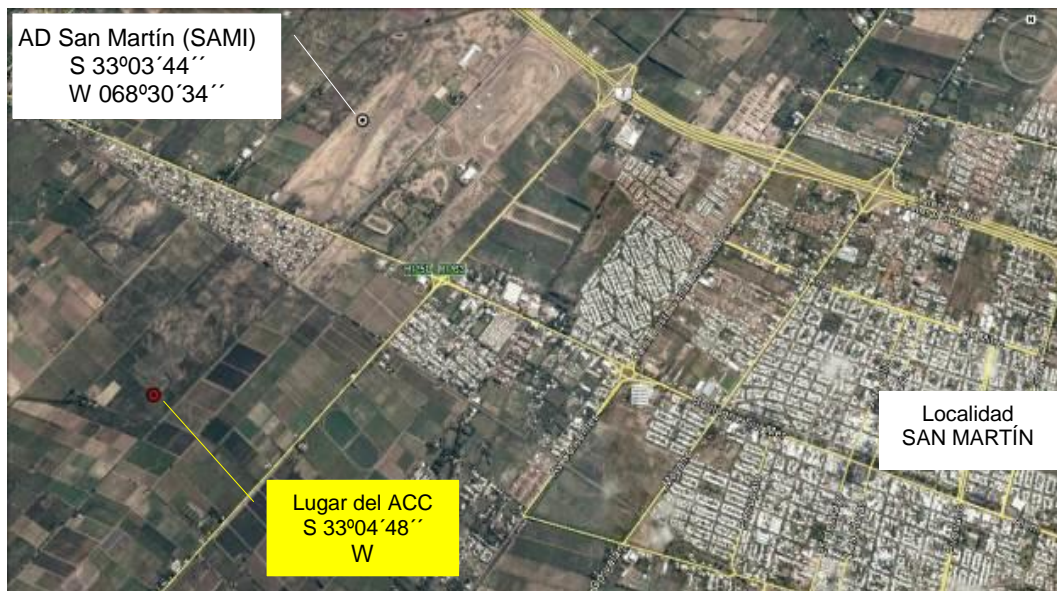
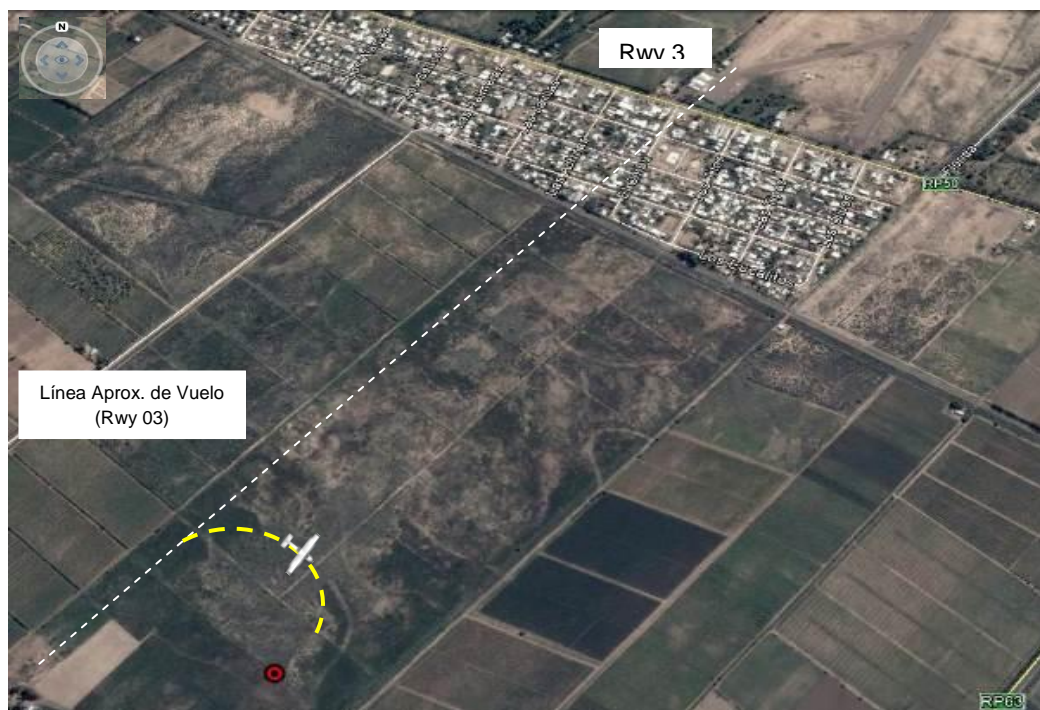
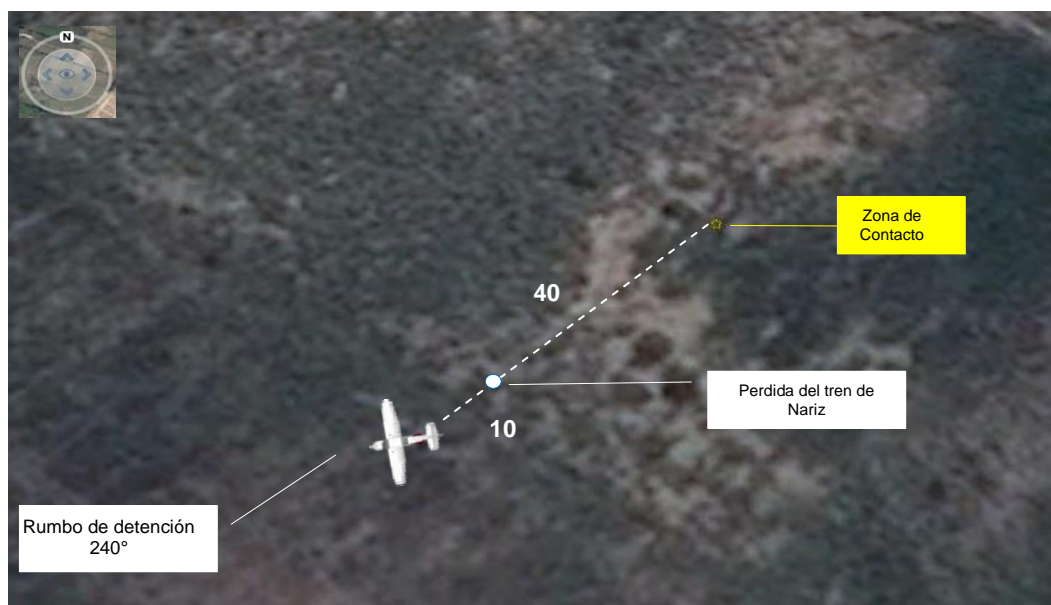
El aterrizaje de emergencia se efectuó sobre un terreno duro de arbustos autóctonos tipo "Jarillas".

La aeronave hace contacto con el terreno y con baja potencia, a los 35 m la rueda de nariz impacta en una zanja, colapsa y se desprende, y al mismo tiempo una de las dos palas de la hélice impacta en el terreno.

La rueda principal derecha también impacta y se dobla hacia atrás, originando una leve guiñada hacia la derecha, recorre unos 10 m más y se detiene con rumbo 240°.

La rueda de nariz se encontró a unos 10 m de la aeronave.
