Junta de Investigación de
Accidentes de Aviación Civil

Informe Final

MATRÍCULA: LV-OHD

INFORME FINAL

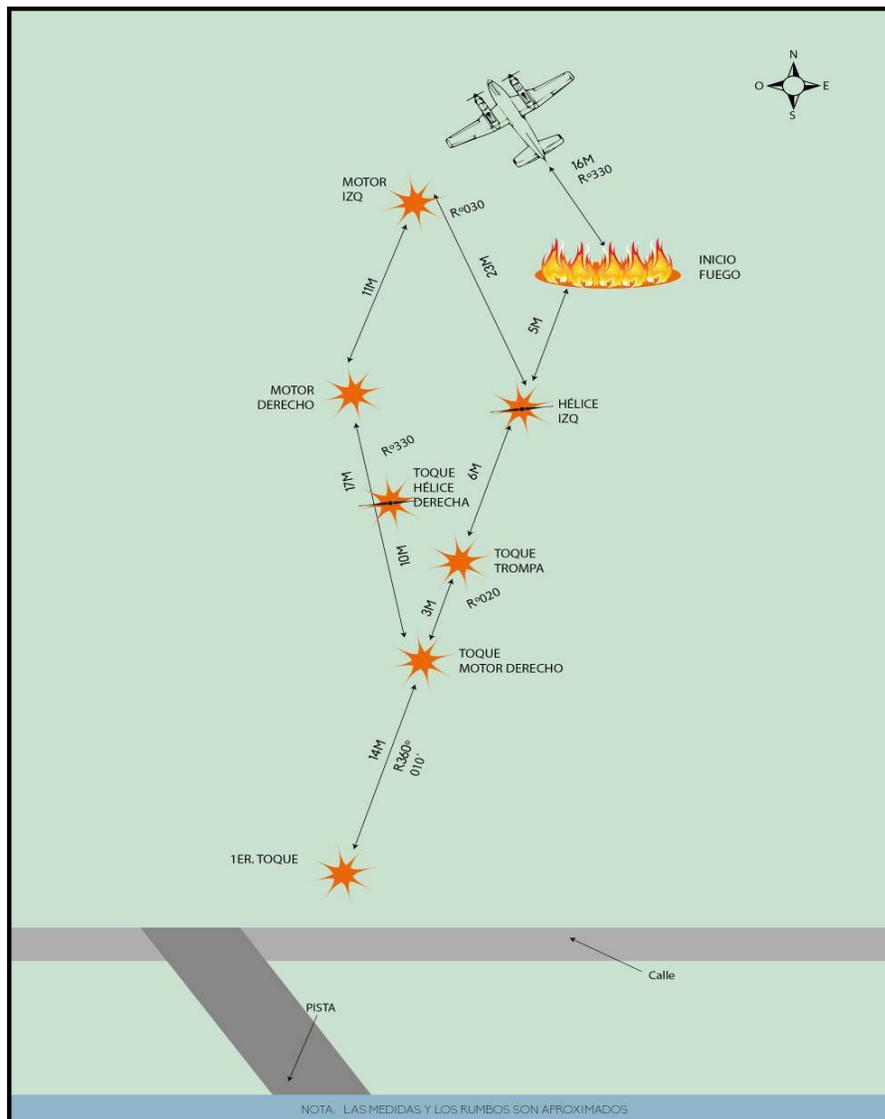
Figura 3. Trayectoria de la aeronave luego del impacto con el terreno

El primer impacto de la aeronave con el terreno se produjo con el extremo del ala derecha, con actitud de nariz abajo y con componentes de guiñada y alabeo a la derecha de aproximadamente 30°. Luego del impacto inicial, la aeronave se desplazó con un rumbo de aproximadamente 360° por unos 30 metros, deteniéndose e iniciándose. La aeronave resultó totalmente destruida.

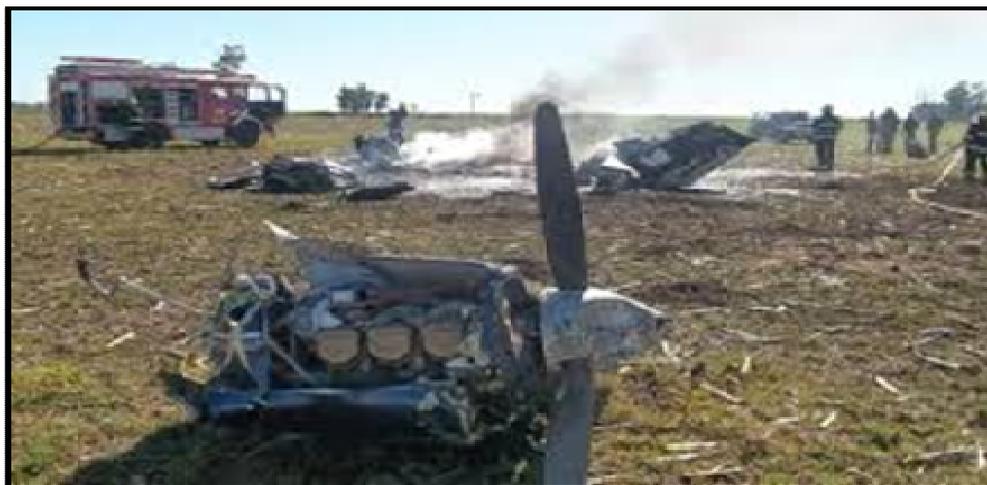
Figura 4. Restos del motor derecho y su hélice

El motor derecho se desprendió de su bancada y quedó a la izquierda de los restos del fuselaje, con las tres palas de hélice en posición “bandera” y sin indicios de fuego.

El motor derecho también se encontró separado de la aeronave, al costado izquierdo de los restos, pero sin indicios de fuego. La hélice (el cubo con sus 3 palas) quedó instalada en el motor y en posición de bandera, con deformaciones por golpes contra el terreno.

Según el informe, los componentes del motor derecho ensayados en banco (gobernador de hélice, magnetos, bomba de combustible y unidad de combustible) mostraron un funcionamiento correcto, y las partes rotantes del motor no mostraron signos de falla o mal funcionamiento. Esto lleva a la conclusión que el motor estaba en condiciones de operar con normalidad, y que habría impactado con el terreno con la hélice “en bandera” debido a la operación del comando de gobernador de hélice.
