Junta de Investigación de
Accidentes de Aviación Civil

Informe Final

MATRÍCULA: LV-OMC

Lugar: Aeródromo Coronel Olmedo –
provincia de Córdoba

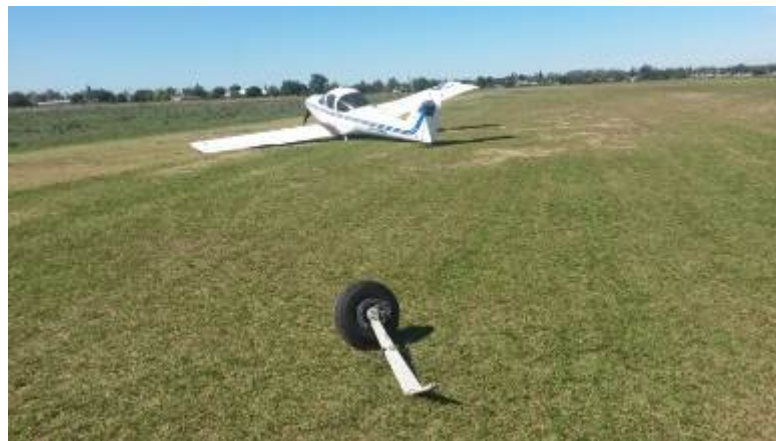
La aeronave tocó a 650m de la cabecera 04 en uso, recorrió 200m aproximadamente donde se desprendió la pata izquierda del tren principal, seguidamente apoyó la puntera del plano izquierdo sobre el terreno y se detuvo dentro de la pista 04/22 sobre el sector izquierdo con rumbo 350°.

La pata izquierda del tren principal quedó 12 metros atrás del fuselaje de la aeronave.

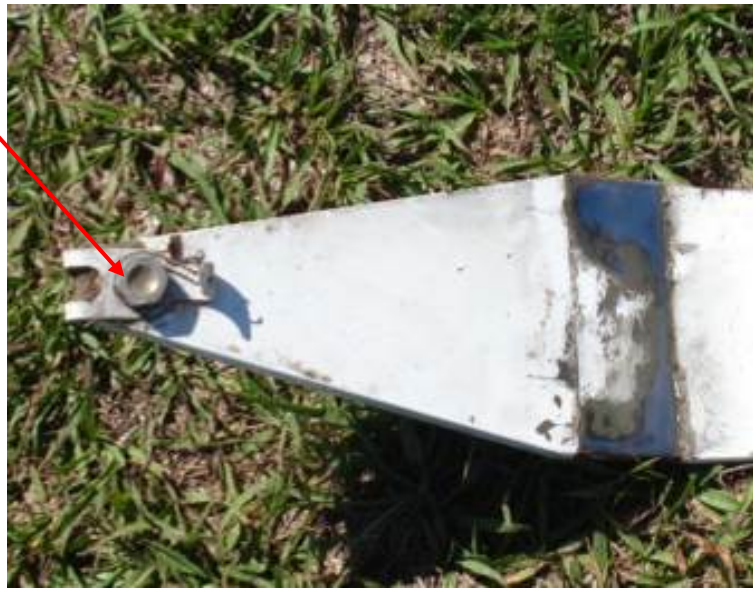
En la toma extrema de la pata se observó que permanecía resto del bulón NAS 6607 22 fracturado, con su correspondiente alambre de frenar. El retiro del resto del bulón antes indicado, luego de quitar el alambre de frenado, se logró aplicando un esfuerzo de importante magnitud en el torque (siendo que en este tramo no contempla rosca alguna como mecanismo de fijación), consecuencia de la significativa corrosión y suciedad compacta que ligaba la inserción (agujero) en la pata con el cuerpo del bulón.

En la observación macroscópica inmediata al retiro del resto del bulón de su alojamiento se comprobó significativa corrosión, picaduras en la superficie cilíndrica con una densa y compacta suciedad envolvente. Se lo preservó adecuadamente para su envío y análisis en laboratorio.

Los ensayos de laboratorio revelaron que el bulón se fracturó a causa del desarrollo de un frente de grietas por un mecanismo de fatiga del material que llegó hasta un 80 % de la sección resistente previo al desprendimiento del segmento roscado fracturado.

El disparador inicial pudo haber sido los cráteres de corrosión, conjuntamente con la existencia de tensiones debido a un torque diferencial en el bulón o algún otro elemento ayudante a la localización de tensiones.
