INFORME PROVISIONAL

Matrícula: LV-LRD

CAT.: RE - Salida de pista

AERONAVE: Cessna 177RG

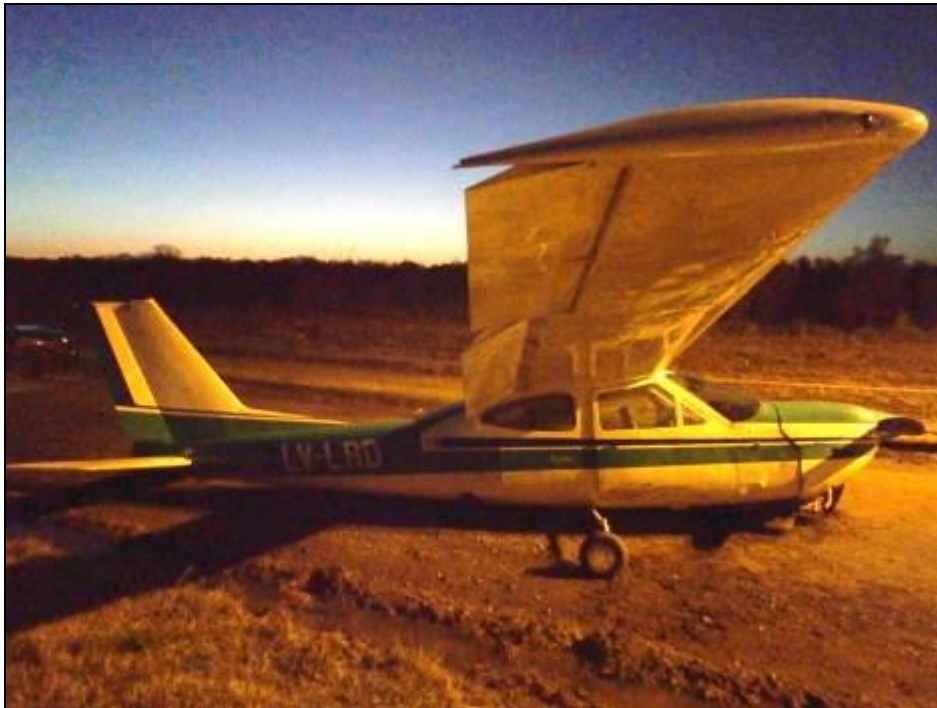
1.3.1 Célula: la aeronave tuvo daños de importancia en la punta de ala izquierda, en estabilizador horizontal izquierdo, capots de motor y superficie inferior del fuselaje. Tren de aterrizaje principal y de nariz, con daños.

Figura 1. Aeronave detenida en camino aledaño

La aeronave aterrizó en el último tercio de la pista 33. Luego del primer contacto con el terreno, se elevó y en el segundo contacto, se desplazó sin control hacia la derecha de la pista saliendo de la misma atravesando el alambrado perimetral del aeródromo. Se detuvo en una calle lindera, con daños en ambas alas, fuselaje, tren de aterrizaje, motor y hélice. No hubo dispersión de restos.

Esta situación ocasionó que al hacer la recobrada (fleur) para el aterrizaje, se incrementara la velocidad e hiciera un primer contacto con la pista generando un rebote y nuevamente se elevara manteniéndose en vuelo. Al hacer nuevo contacto con la pista, la aeronave se descontroló y salió por el lateral derecho del extremo, cruzando el alambrado perimetral, deteniéndose en una calle lindera.
