## INFORME DE SEGURIDAD OPERACIONAL

**Matrícula: LV-VFD**

**CAT.: CFIT – Colisión en vuelo controlado contra el terreno**

**AERONAVE:** Bell 206-B

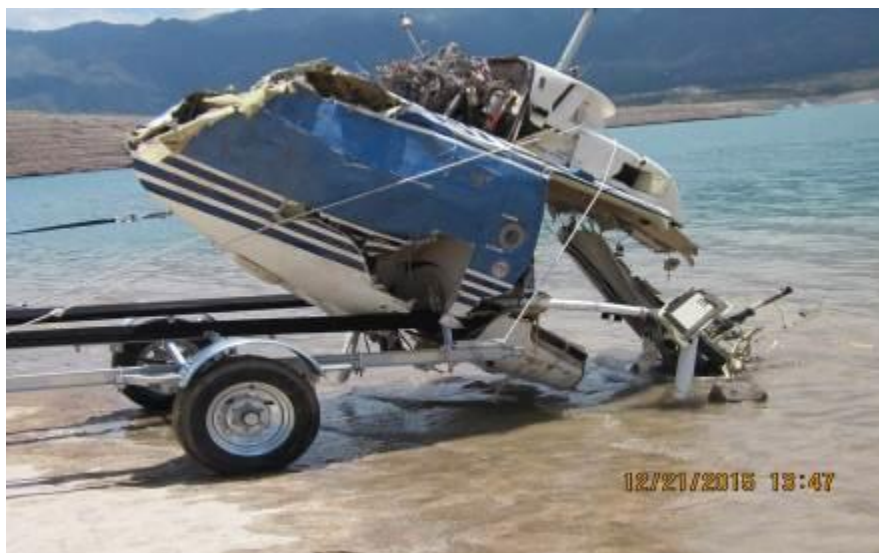
**1.3.1 Célula:** Destruída.

**1.3.2 Motor:** Destruído.

En función de los daños experimentados, la aeronave fue clasificada como “D” (destruida).

**Fig. 1:** Daños en el fuselaje.

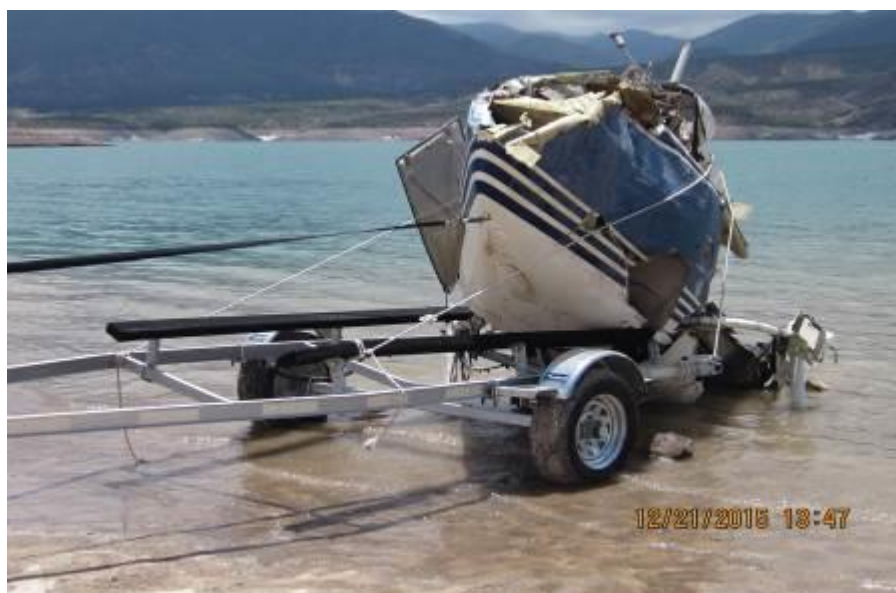
Nueve días después del accidente se rescató parte del fuselaje. El cinturón de seguridad del puesto de piloto estaba abrochado, conforme se utiliza cuando el piloto se asegura previo al despegue, en tanto que el cinturón de seguridad del puesto copiloto/acompañante se encontró sin abrochar, lo que sugiere que no fue usado o fue accionado para liberarse en algún momento del vuelo.

Los cinturones del asiento trasero se encontraron abrochados y ajustados contra el respaldo del asiento. En todos los casos, los anclajes de cada cinturón soportaron el impacto.

**Fig. 2:** Parte del fuselaje rescatado.

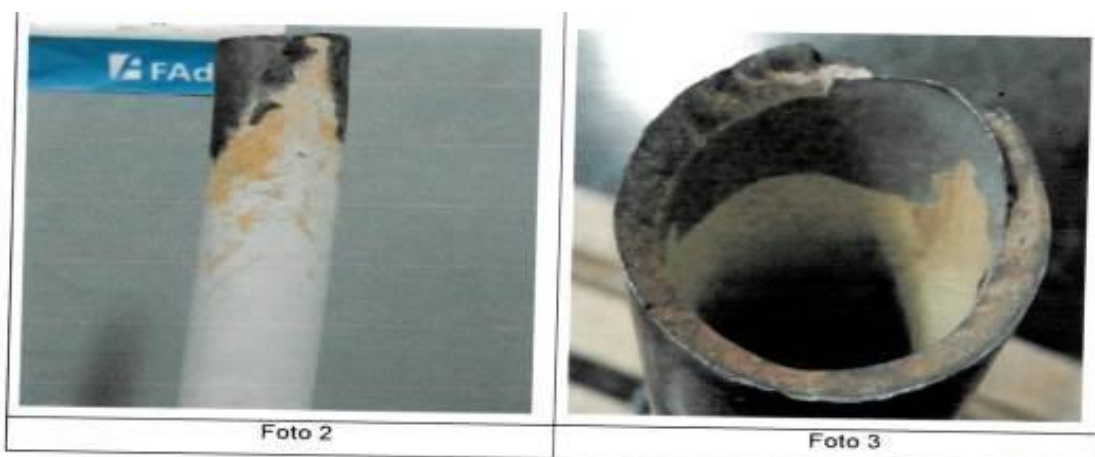
*“Análisis fractográfico: En todos los casos observados de las 3 (tres) muestras remitidas las fracturas obedecen a la acción de componentes de tracción-flexión-torsión en diferentes combinaciones, todas produjeron serias deformaciones permanentes y rompieron en un solo evento, dadas las ubicaciones comparativas de cada pieza en particular (muestras) en el conjunto armado y la forma de transmisión de los esfuerzos se corresponden las diferentes geometrías de la superficies de fractura observadas.*

*Conclusión: La elevada Micrografía como el análisis fractográfico ponen en evidencia que la totalidad de las piezas fracturadas y remitidas para estudio y que se encuentran unidas al conjunto correspondiente accesorio y eje de rotor principal, se fracturaron como consecuencia de la acción de cargas muy superiores al límite de su resistencia de los materiales en forma individual. También se evaluaron varias otras piezas fracturadas pertenecientes y unidas al mismo conjunto enviado pero todas reflejan claramente la acción de la roturas por sobrecargas. No se detectaron signos de corrosión, agrietamientos, marcas mecánicas, evidencia de fatiga, ni ningún otro factor que pueda justificar la magnitud y tipo de daños evaluados.”*

**Fig. 3:** Fractura del eje del rotor principal (mástil).

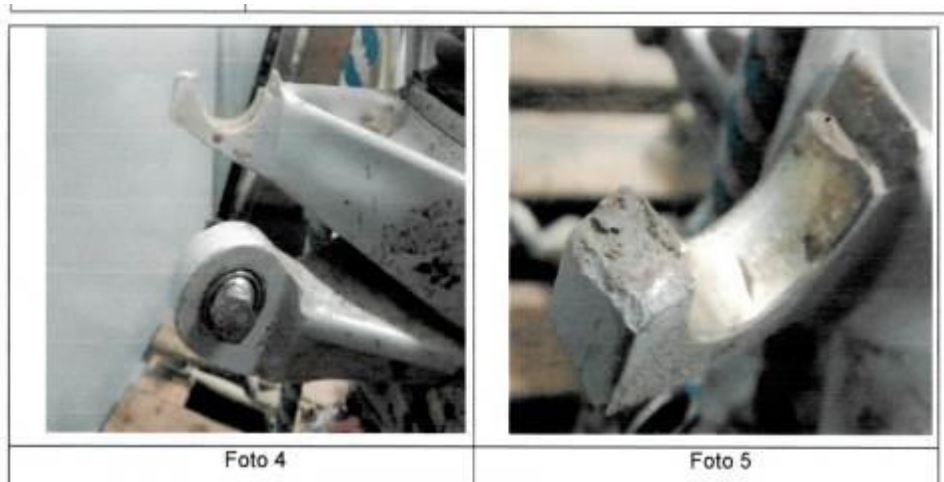
**Fig. 4:** Oreja de fijación del eje rotor principal (mástil).

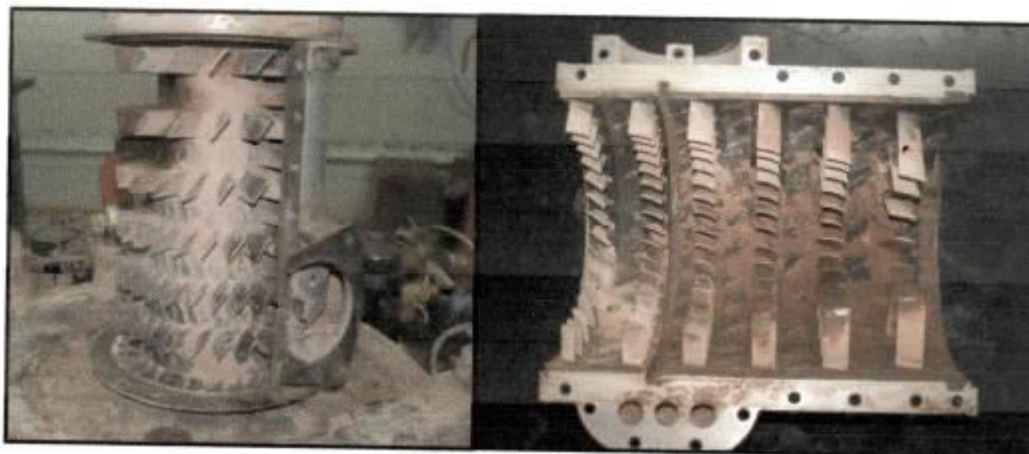
- *No se encontró ninguna falla mecánica que pudiera impedir el normal funcionamiento del motor.*
- *El impedimento al libre giro del módulo del compresor, caja de accesorios y bomba de aceite interna se debía a los sedimentos presentes en dichas partes.*
- *El compresor axial, la caja de accesorios y la bomba de aceite interna estaban exentos de deformaciones macroscópicas, restos metálicos y coloraciones anormales.*
- *Además se observaron piezas y accesorios dañados producto de uno o varios impactos externos de gran energía.*

**Fig. 5:** Rotor y estator del compresor axial.

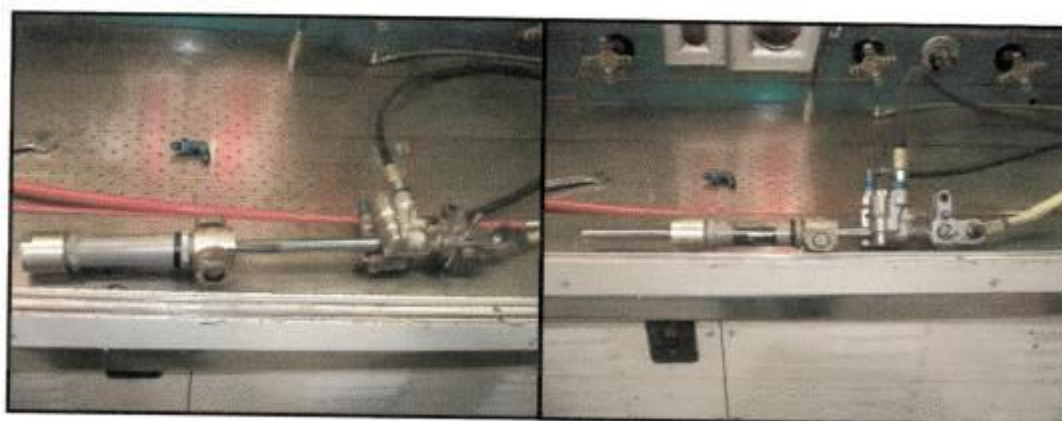
Por otro lado, los actuadores responden de manera satisfactoria en cuanto a su desplazamiento hacia sus extremos.”

**Figura F1. Desplazamientos Actuador PN 42C42641-9 SN RH1270**
