# JIAAC | INVESTIGACIÓN PARA LA SEGURIDAD AÉREA

## INFORME PROVISIONAL

*Matrícula: LV-BOP*

**CAT.: SCF-PP – Fallo o mal funcionamiento de sistema/componente (grupo motor)**

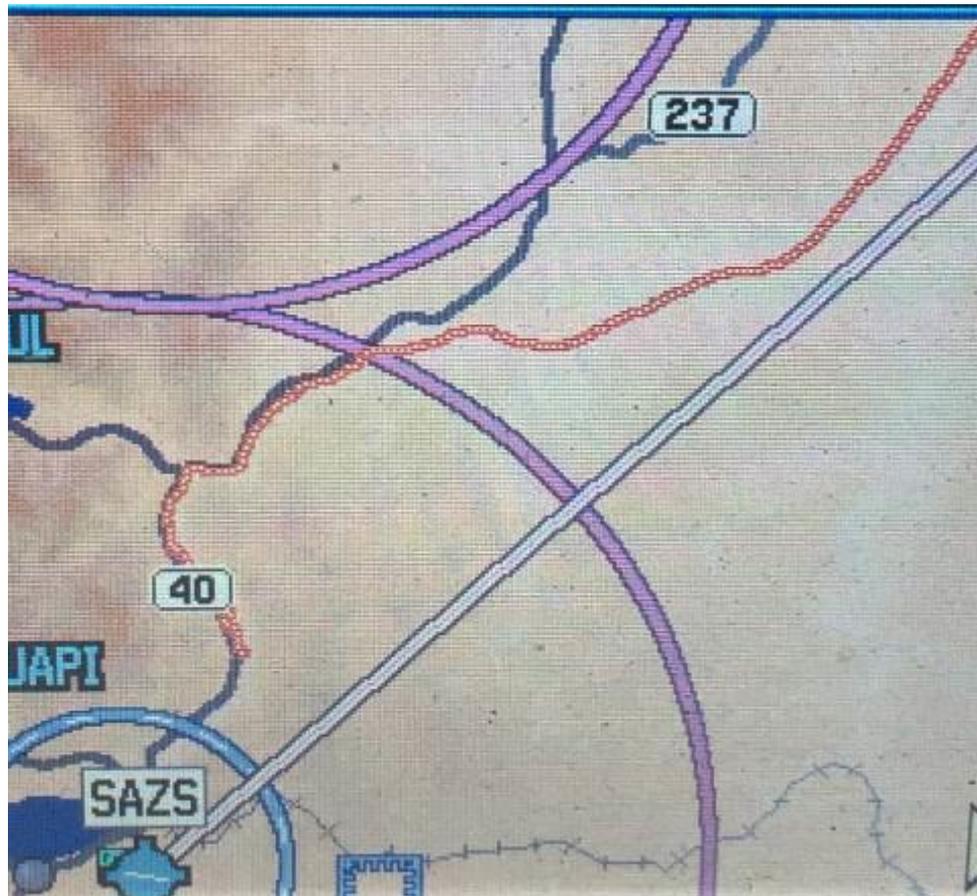
Al ver que no podían mantener la velocidad, comenzaron a perder lentamente altura, dirigiéndose a volar sobre el cauce del río Limay, ya que este ofrecía elevación constante lo que aseguraba que no se encontrarían con elevaciones que no pudieran superar.

Figura 1. Trayectoria de la aeronave tomada de un GPS en la que se observa el lugar en el que comenzaron a volar sobre el Rio Limay

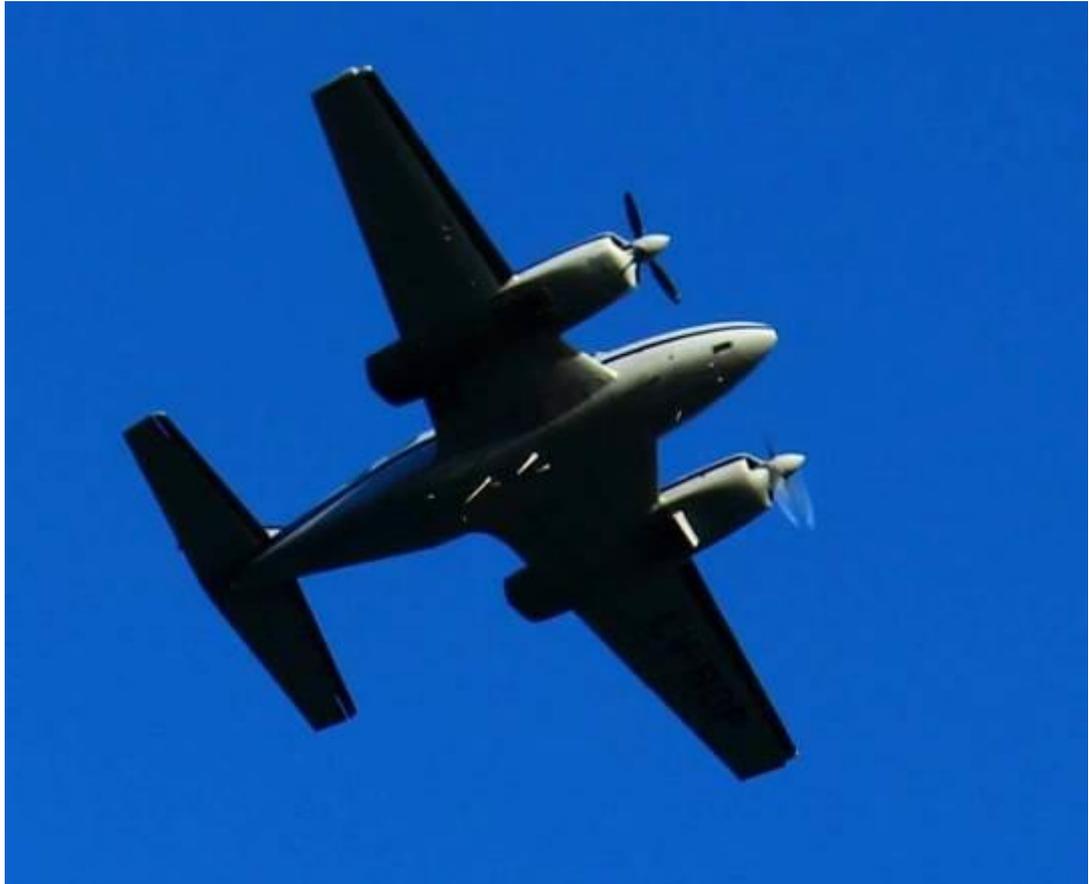
Figura 2. Aeronave en vuelo sobre Villa Llanquín

Los datos otorgados por el SMN corresponden al aeropuerto de Bariloche. Sin embargo, las condiciones meteorológicas en el lugar del suceso eran de parcial nublado, sin lluvias y operación visual, como puede observarse en algunas fotografías, como por ejemplo la que fue tomada del avión en vuelo en proximidad al lugar del accidente. (figura 2).

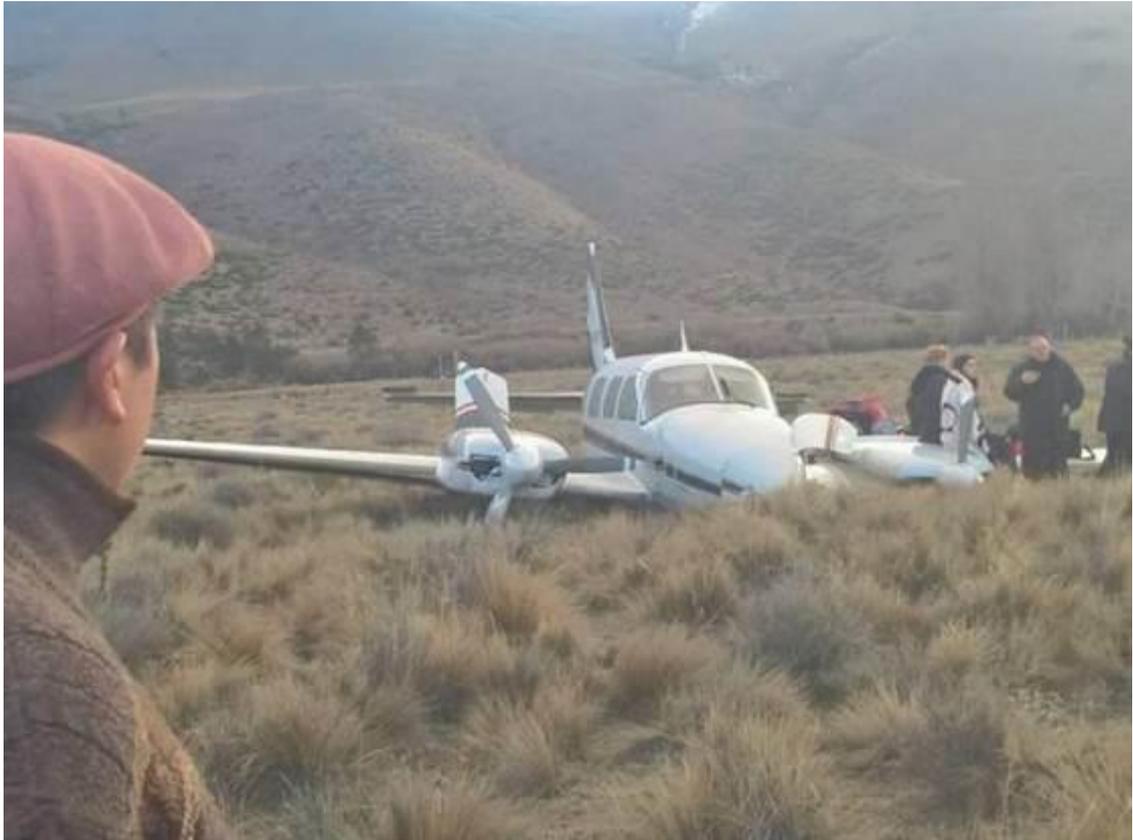
Figura 3. Los pasajeros luego de evacuar la aeronave esperando a las autoridades

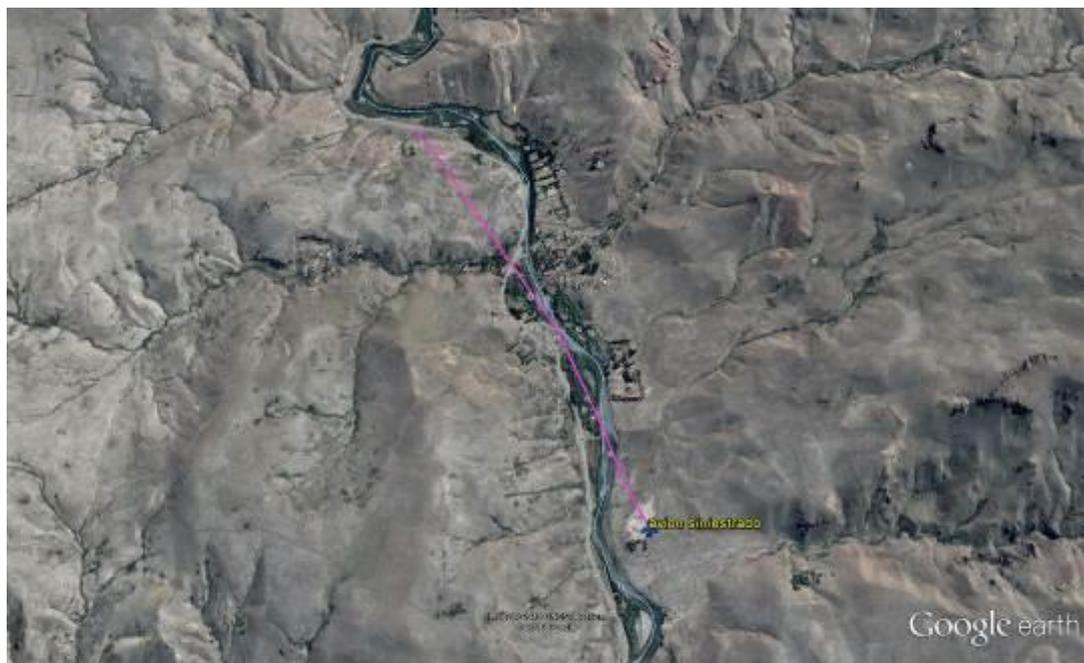
El accidente ocurrió en la zona rural de Villa Llanquín, próximo a la ciudad de Bariloche, provincia de Río Negro, siendo las coordenadas del lugar S 40° 54' 33.9" W 071° 01' 54.5", cercano al cauce del río Limay, y a 3000 metros del poblado de Villa Llanquín, zona con una elevación de 741 m.

Figura 4. Zona del río Limay donde aterrizó la aeronave

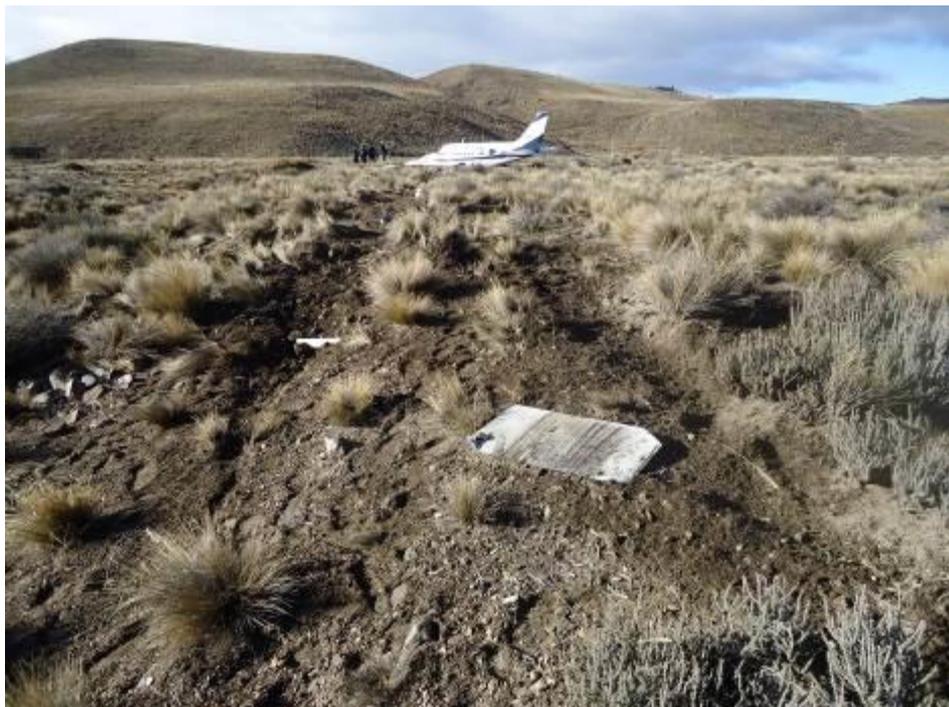
Al aterrizar la aeronave, recorrió algunos metros sobre su tren principal, encontrándose con el cauce de un arroyo seco, impactando a la salida del borde con el radome, lugar donde pierde la compuerta del tren de aterrizaje derecho, y colapsa el tren de nariz continuando la trayectoria con sus dos trenes principales y con la estructura de la trompa del fuselaje apoyada en el terreno.

Deteniéndose la misma a unos 93 metros de dicha zanja y girada 40° aproximadamente de la trayectoria que tenía, dejando restos dispersos de la misma.

En el costado izquierdo de la aeronave detenida se encontraba el tren principal izquierdo a un metro de su puntera; a 14 metros parte de una antena; un tubo pitot a 20 metros; a los 24 metros se encontraba parte de cable de antena, una puerta de tren de nariz y el actuador de shimmy de rueda de nariz; a los 27 metros otra puerta de nariz y parte de un collar de tren; a los 31 metros otra antena; y a los 33 metros la puerta del tren principal derecho en donde se evidencia la pérdida de aceite que tuvo el motor; y a unos 57 metros el primer toque en la zanja.

Figura 5. Trayectoria de la aeronave y restos

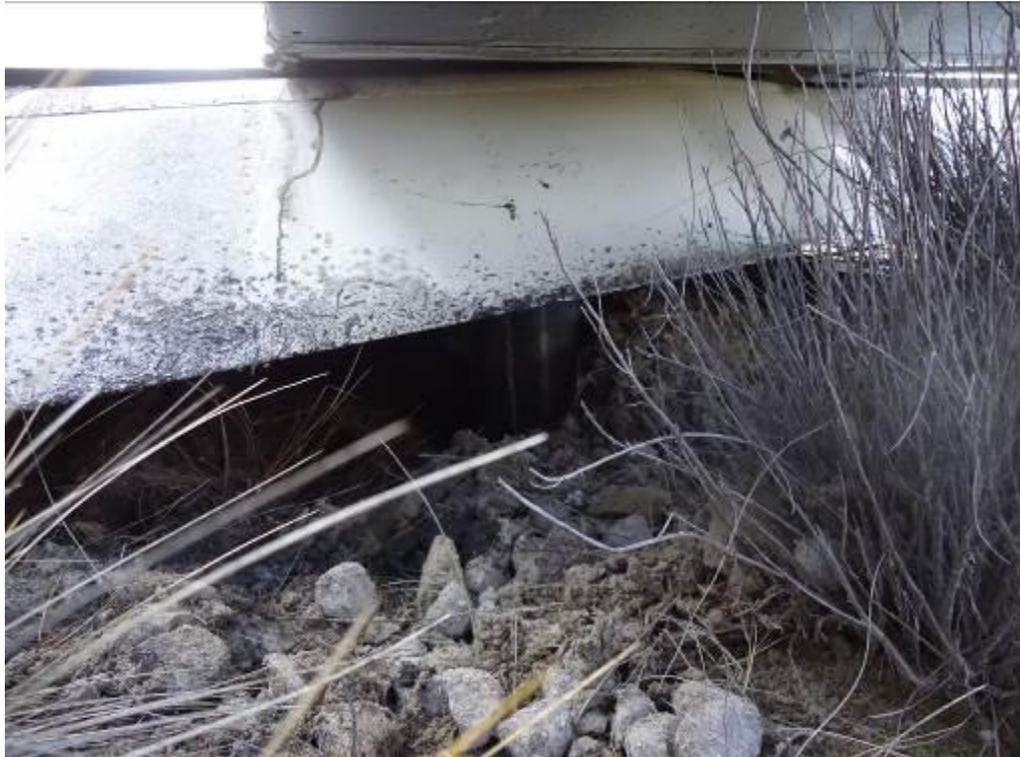
Figura 6. Se observan el tren abajo, los flaps extendidos y con mancha de aceite debido a la pérdida por el motor

Al inspeccionar la aeronave se observa en el costado izquierdo del motor derecho pérdida de aceite, lo mismo que en la parte superior e inferior del flap derecho, en la zona detrás del lado izquierdo del motor, como así también en la parte debajo del plano en la misma zona, en la barquilla de depósitos de equipajes detrás del motor y en parte inferior del estabilizador horizontal, como así también en el costado del fuselaje.

Debido a estas observaciones de manchas de aceite en el motor y flap, se decidió descapotar el mismo, encontrándose aceite en la parte del para llamas detrás del motor y en la zona baja del motor, suponiéndose que la pérdida proviene desde el drenaje del carter, dado que por la posición en que quedó la aeronave no se puede descapotar la parte inferior del mismo, para verificar la procedencia de dicha pérdida, no así de las mangueras que se observaron sin roturas y en posición correcta.

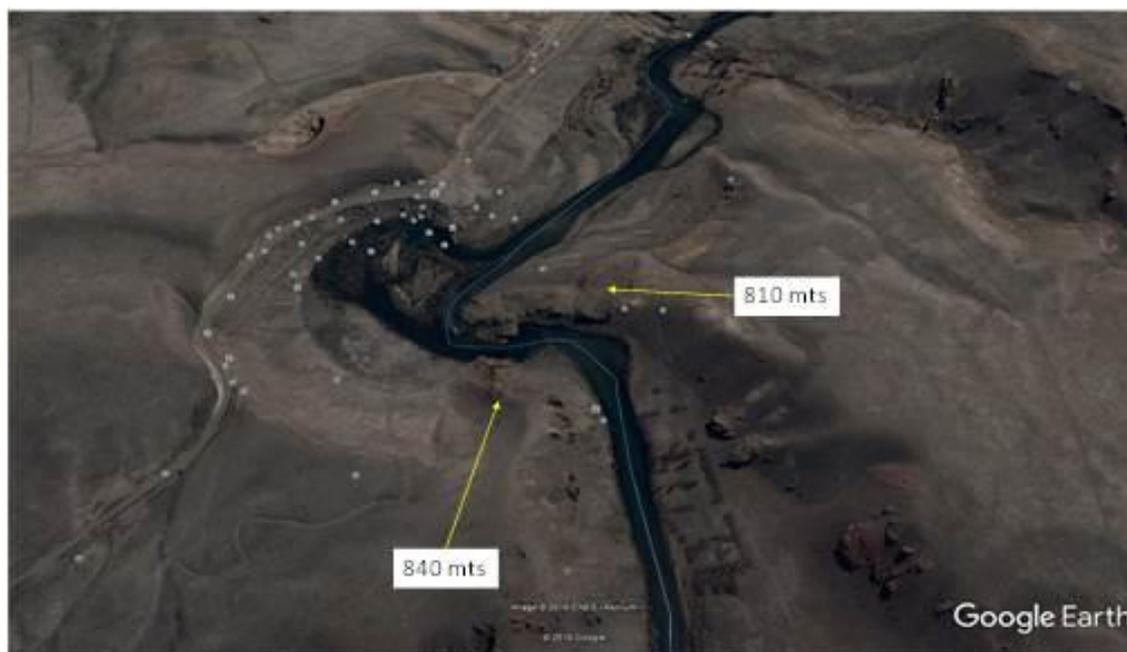
Figura7. Zona del Rio Limay denominada “El Anfiteatro” 4000 m. más adelante del lugar elegido para el aterrizaje.
