Expte. N° 359/14

INFORME FINAL

ACCIDENTE OCURRIDO EN: Aeródromo Coronel OLMEDO, provincia de Córdoba.

MATRÍCULA: LV-FIJ

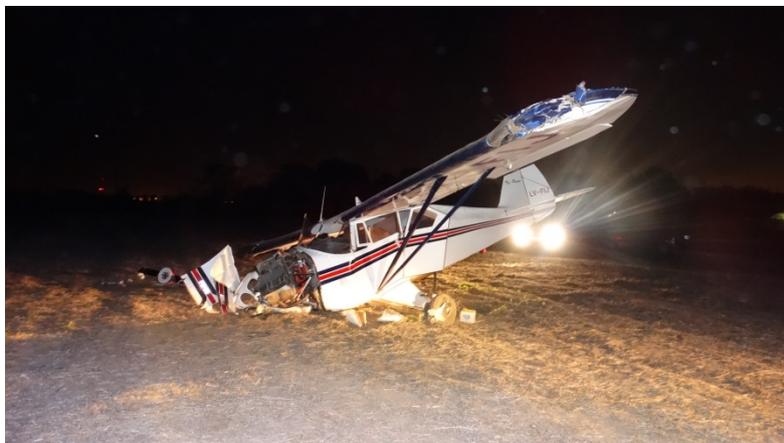
1.3.1 Célula: Daños de Importancia.

Tren principal de aterrizaje izquierdo dañado. Tren de aterrizaje de nariz y principal derecho, destruidos. Capots inferior y superior del motor, dañados. Deformaciones y daños en ambas punteras de alas y en el intradós.

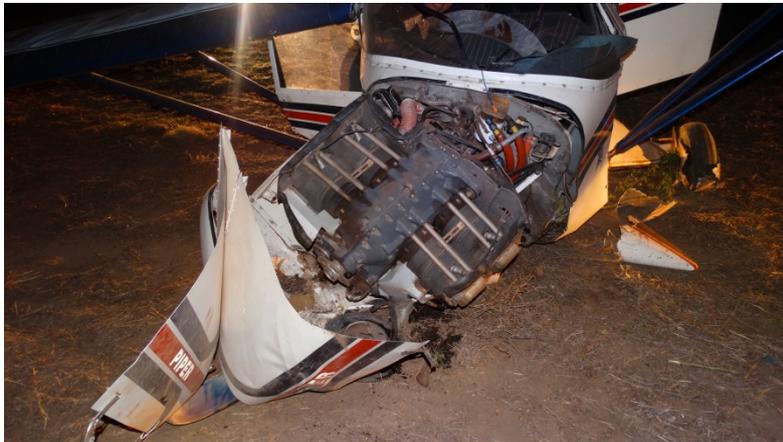
1.3.2 Motor: Daños de importancia.

El motor se encontraba desplazado hacia la derecha en la aeronave, producto del impacto contra el terreno con sus bancadas deformadas.

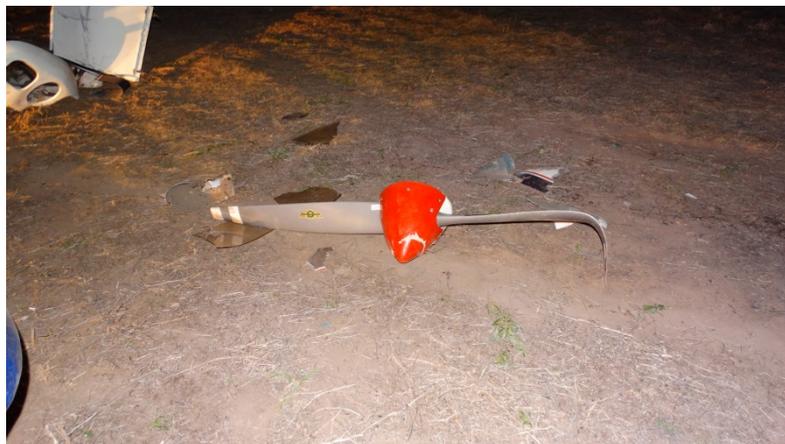
1.3.3 Hélice: Destruida.

La hélice estaba a unos 10 m del avión, con sus tornillos de sujeción cortados. Mostraba deformaciones de importante magnitud hacia adelante en una de sus palas.

1.12.2 La hélice se localizó a unos 10 m del avión con los tornillos de sujeción cortados. Mostraba una deformación hacia adelante en una de sus palas. No

presentaba melladuras ni raspaduras.

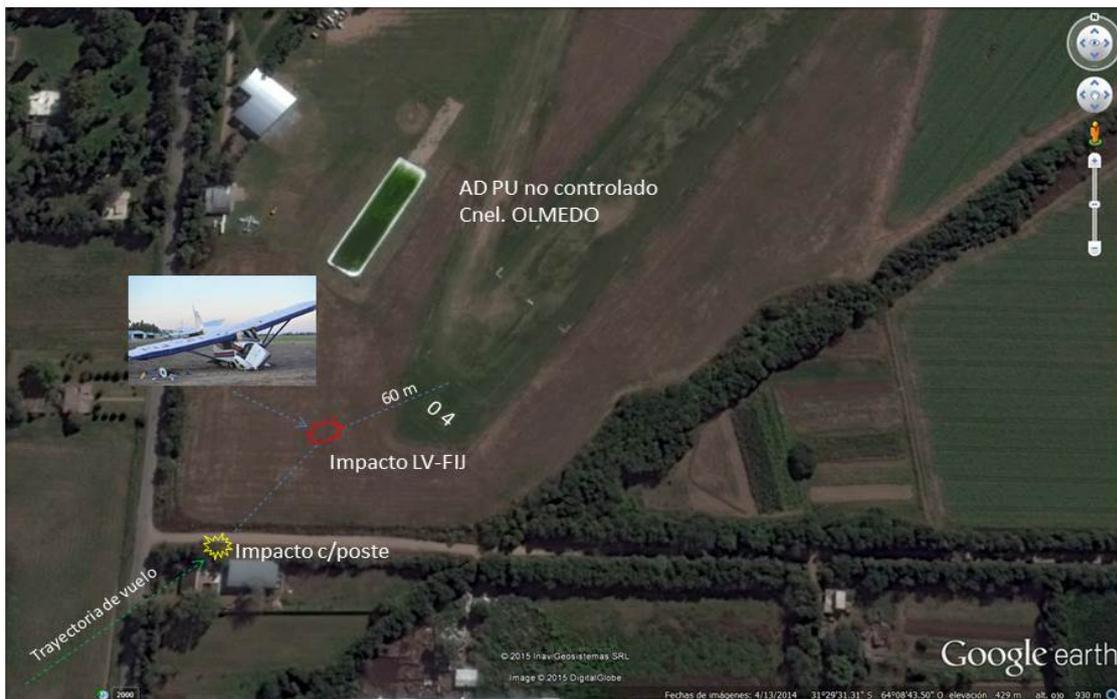
1.10.2 La aeronave impactó con los obstáculos ubicados a la izquierda de la proyección del eje de pista durante la aproximación a cabecera 04, a 60 metros antes del umbral. Posteriormente la aeronave cayó contra el terreno 36 m antes de dicho umbral. Prácticamente no hubo desplazamiento luego del impacto, que fue dentro del predio del mencionado aeródromo y sobre una superficie libre de obstáculos.

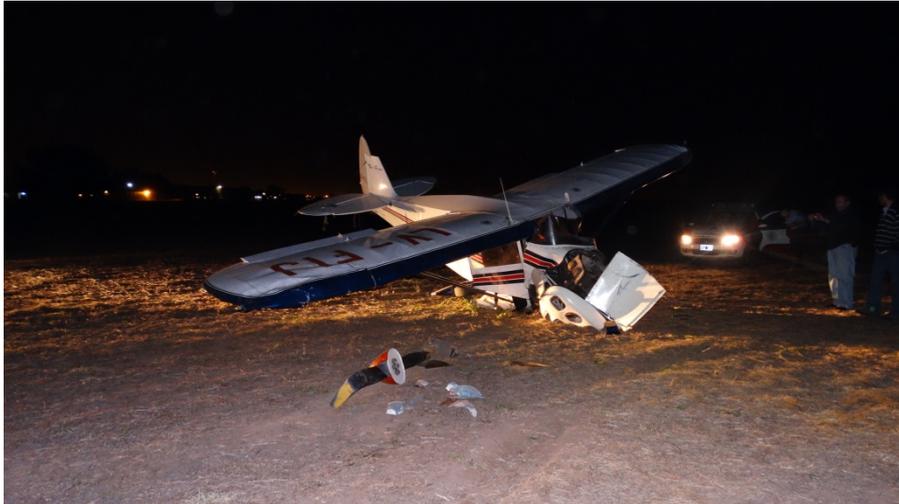
1.12.3 Las marcas de los impactos sobre el terreno se encontraban desplazados hacia la izquierda de la proyección del eje de pista.

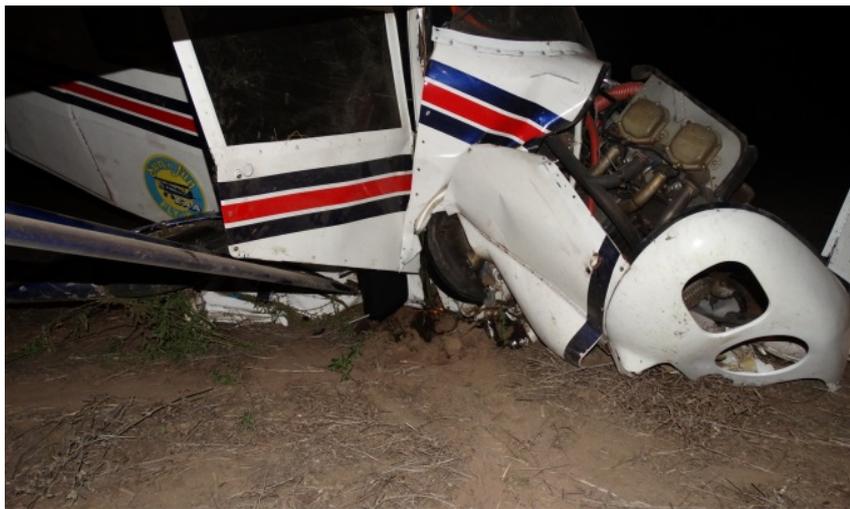
1.16.3 Los alerones se encontraban sueltos, sin continuidad de comando. Debajo del panel de instrumentos, la cadena que transmite el movimiento al conjunto de las palancas de comando de alerones, estaba cortada.
