# JIAAC | INVESTIGACIÓN PARA LA SEGURIDAD AÉREA

## INFORME PROVISIONAL

**Matrícula: LV-IJJ**

**AERONAVE:** Dinfia IAe-46 Ranquel

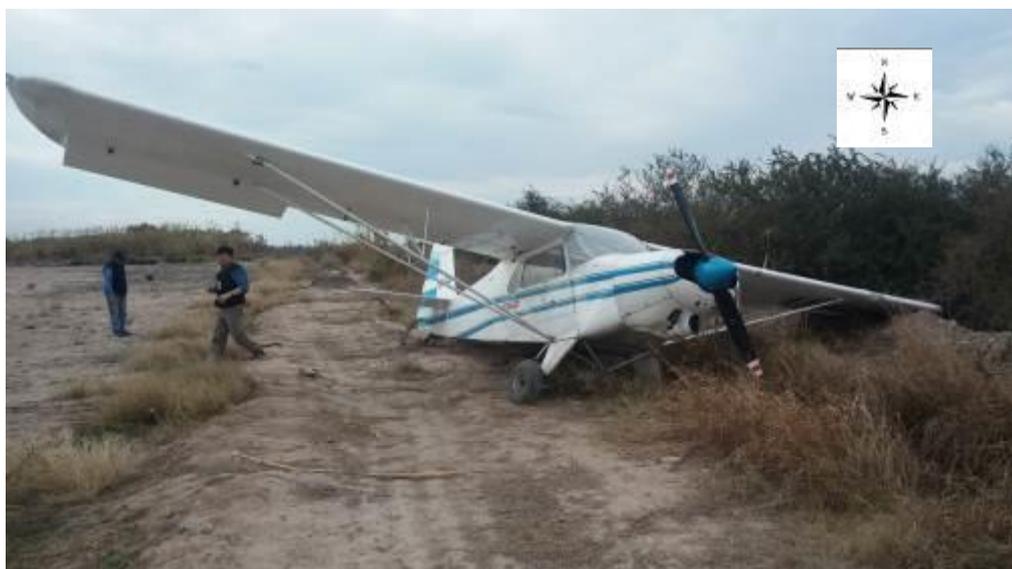
En principio, la aeronave realizó dos circuitos de pista completos con toque y motor. Luego, al efectuar un tercer circuito en la carrera para el aterrizaje final, con tren principal y rueda de cola en contacto con la pista, la aeronave se desplazó a la derecha transponiendo el margen oeste de la pista. En ese momento el piloto dio potencia a pleno transitando la franja de seguridad de la pista con la intención de despegar nuevamente. La aeronave no logró elevarse e impactó contra un montículo de tierra donde se desprendió la rueda de cola. El piloto redujo la potencia y finalmente, el avión detuvo su marcha cuando introdujo el tren principal izquierdo en un canal de desagüe que corre en sentido Norte/Sur, paralelo a la pista y a unos 30 m al Oeste de la misma.

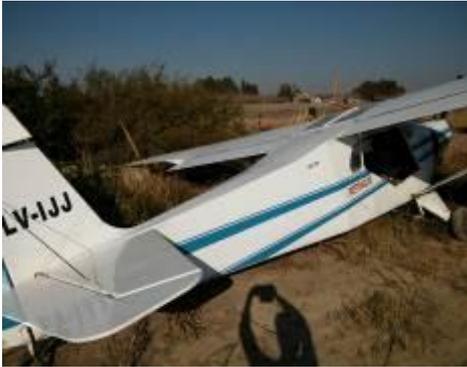
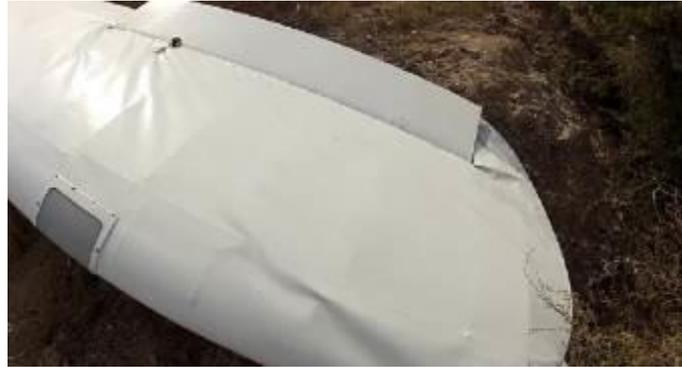
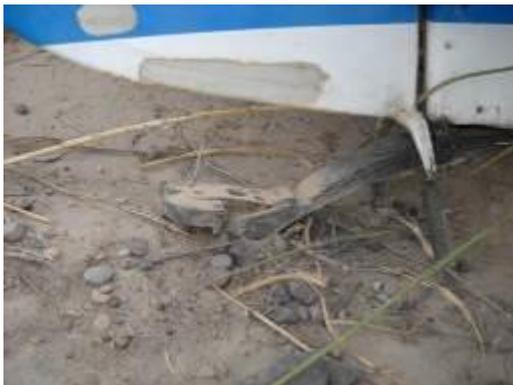
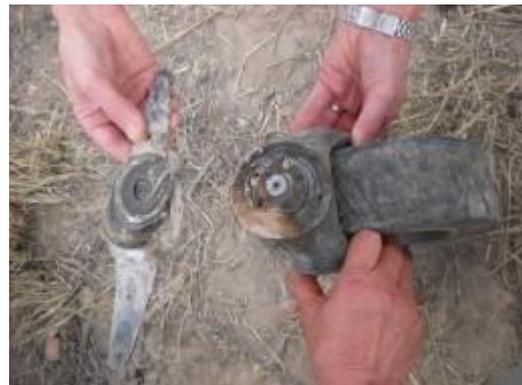
1.3.1 **Célula:** daños en el tercio externo del ala izquierda y puntera, y rotura de la rueda de cola.

Los daños de la aeronave se consideran leves.

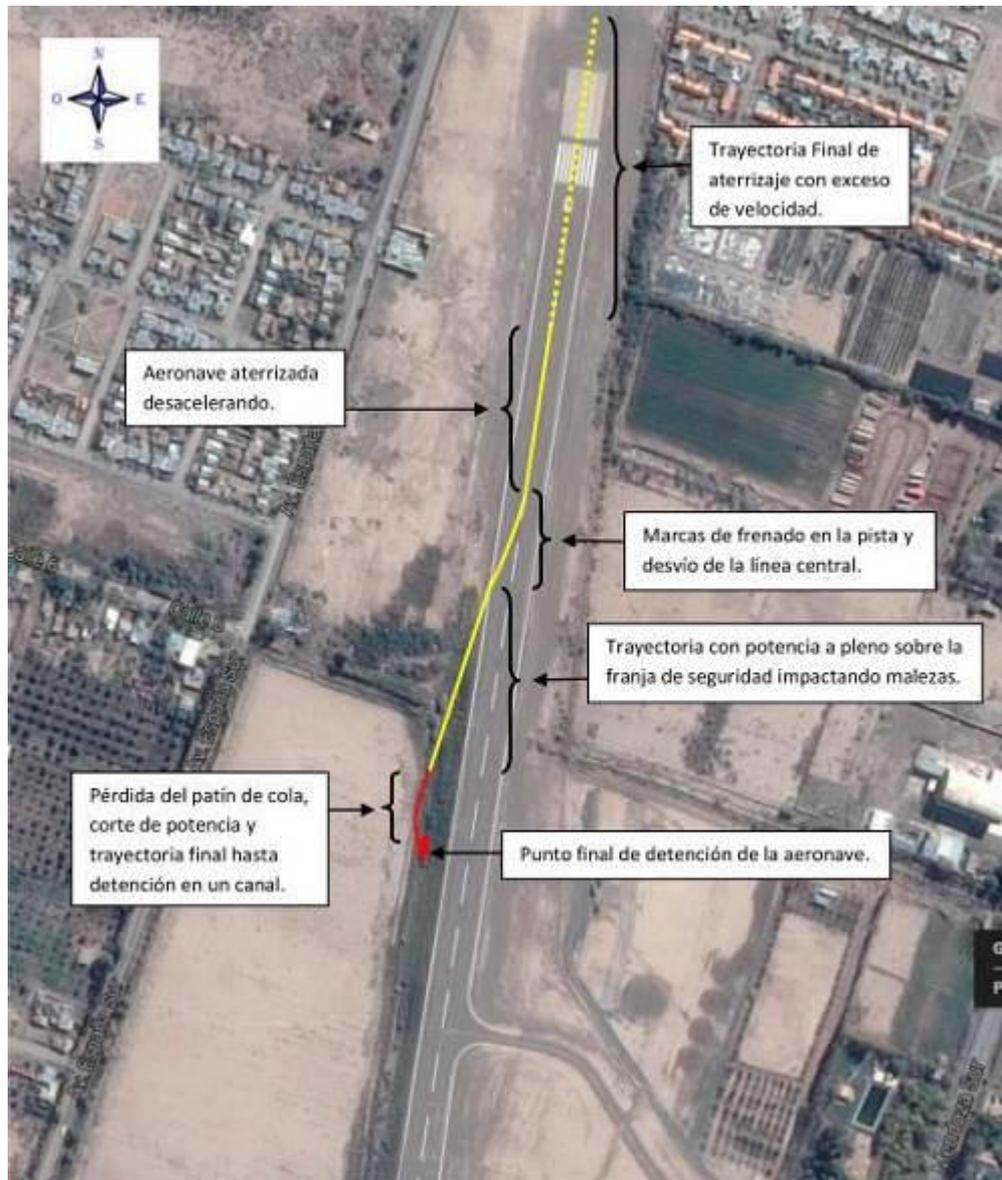
El accidente se produjo en el Aeródromo San Juan (SJA). Se trata de un aeródromo público, no controlado, al utilizar la cabecera 18. La pista tiene un canal de desagüe sobre el margen Oeste, a 30 metros de la carpeta asfáltica, que corre en sentido Norte/Sur y mide aproximadamente 2 metros de ancho por 1 metro de profundidad.

El canal comienza a unos 450 metros de la cabecera Norte. En la zona había abundante vegetación del tipo de malezas, espinillos y cañas.

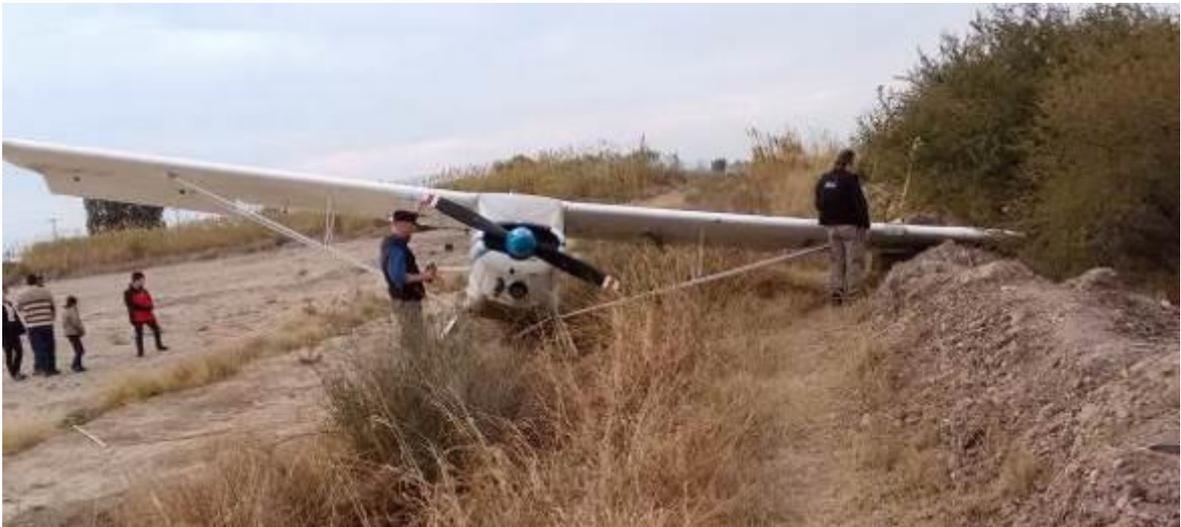
En la carrera de aterrizaje, con tren principal y rueda de cola en contacto con la pista, la aeronave se desplazó hacia la derecha en una trayectoria que terminó en una excursión de pista. Impactó con malezas y un montículo de tierra que hizo de rampa para que el avión pasara por arriba de un canal. En ese lugar se desprendió la rueda de cola. Finalmente, la aeronave giró hacia la izquierda y se detuvo al

introducir la pata izquierda del tren principal de aterrizaje en el mencionado canal que corre paralelo a la pista, impactando además con la puntera del ala izquierda en arbustos y finalmente en el terreno.

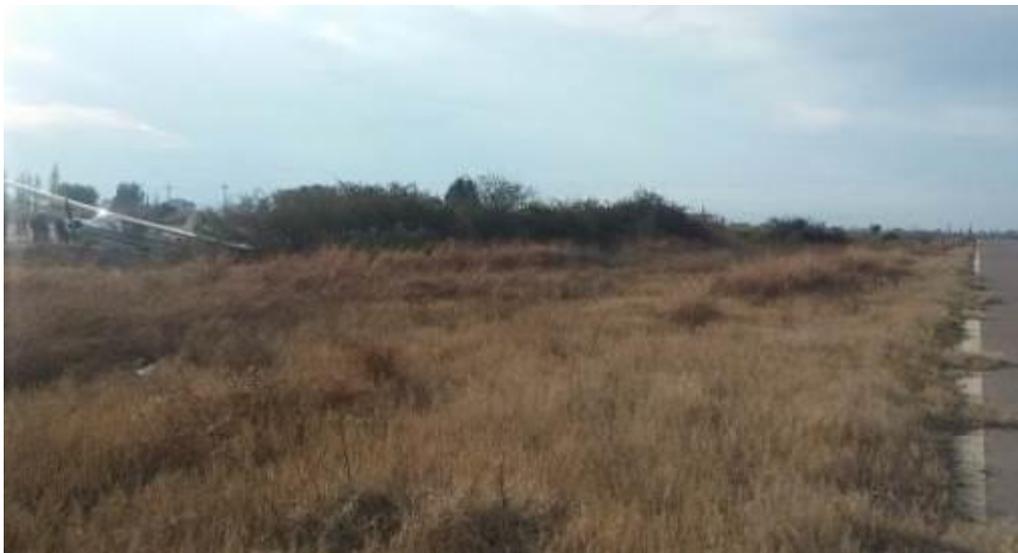
Se observó que en la franja de seguridad de la pista, en especial en la zona donde se produjo el accidente, había gran cantidad de arbustos y malezas.
