JIAAC | INVESTIGACIÓN PARA LA SEGURIDAD AÉREA

INFORME PROVISIONAL

Matrícula: LV-HAL

CAT.: RE – Salida de pista

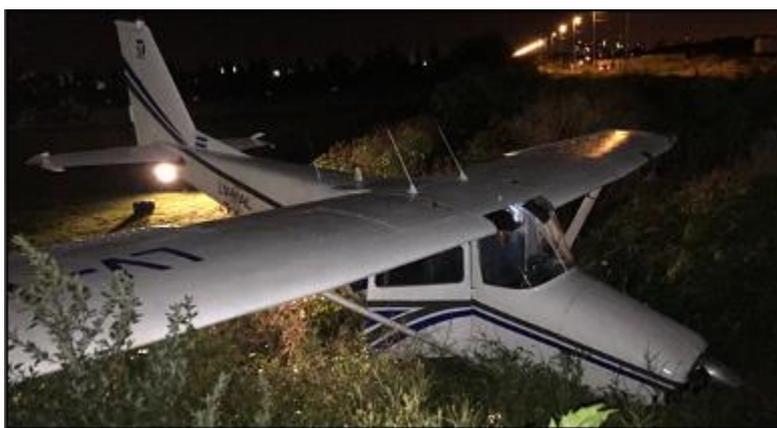
Figura 1. Aeronave LV-HAL accidentada

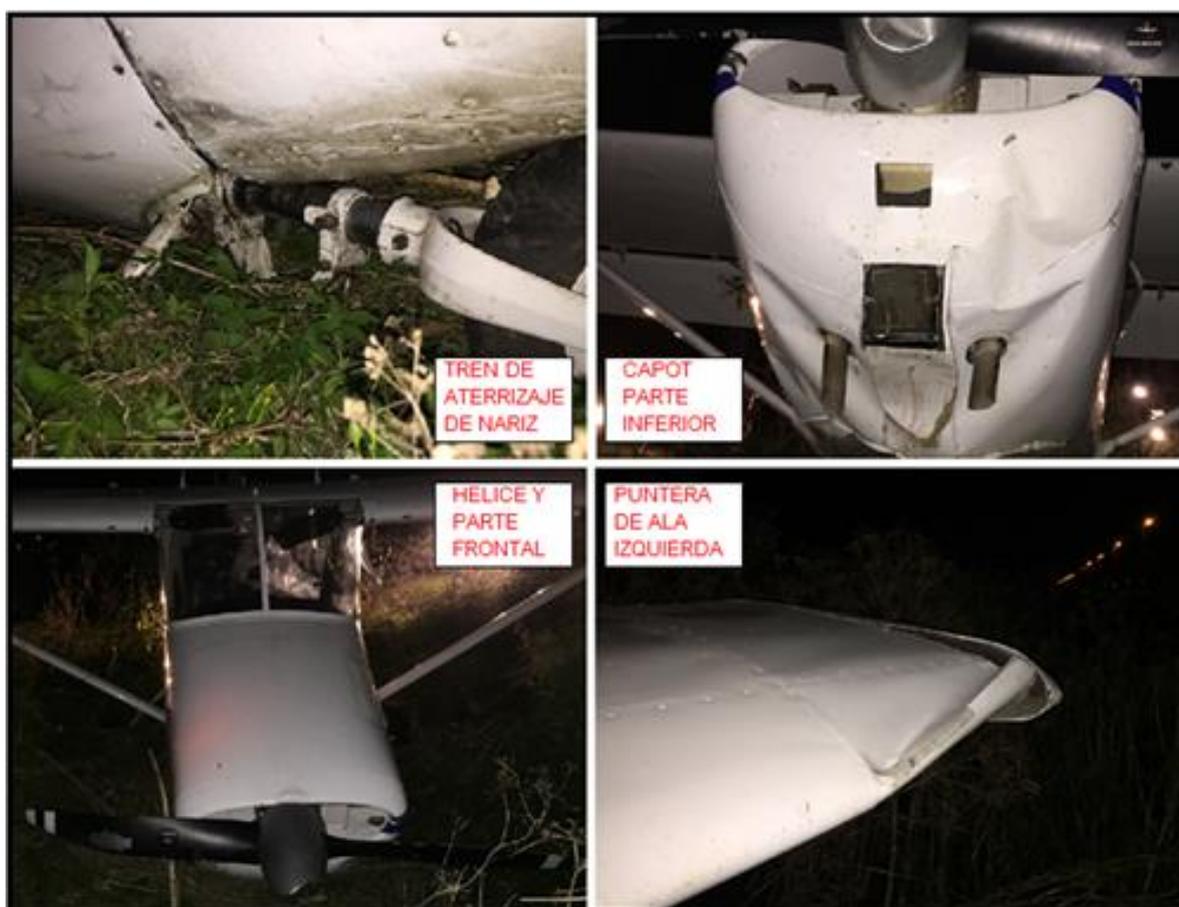
1.3.1 Célula: daños de importancia. El tren de aterrizaje de nariz colapsó al impactar contra un montículo de tierra; la puntera de semiplano izquierdo, la parte frontal inferior de fuselaje y capot experimentaron deformaciones y roturas.

1.3.2 Motor: daños de importancia, dado que la hélice tomó contacto con el terreno, produciendo una detención brusca del motor.

1.3.3 Hélice: daños de importancia, por contacto contra el terreno.

Figura 2. Imagen de los daños en la aeronave

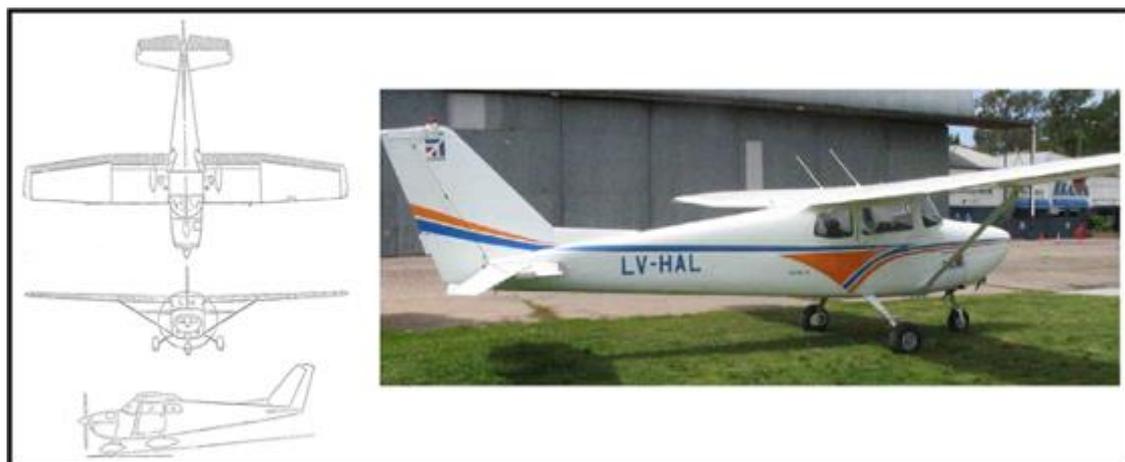
Figura 3. Perfil e imagen de la aeronave

Se observó la existencia de un equipo de GPS agregado como equipamiento opcional y un trabajo de repintado del cual no se tiene registro (por fotografía que se observa en el punto 1.6 figura 3). Asimismo se observó que el reglaje altimétrico era de 30,0" con una indicación de 0 pies en el altímetro.

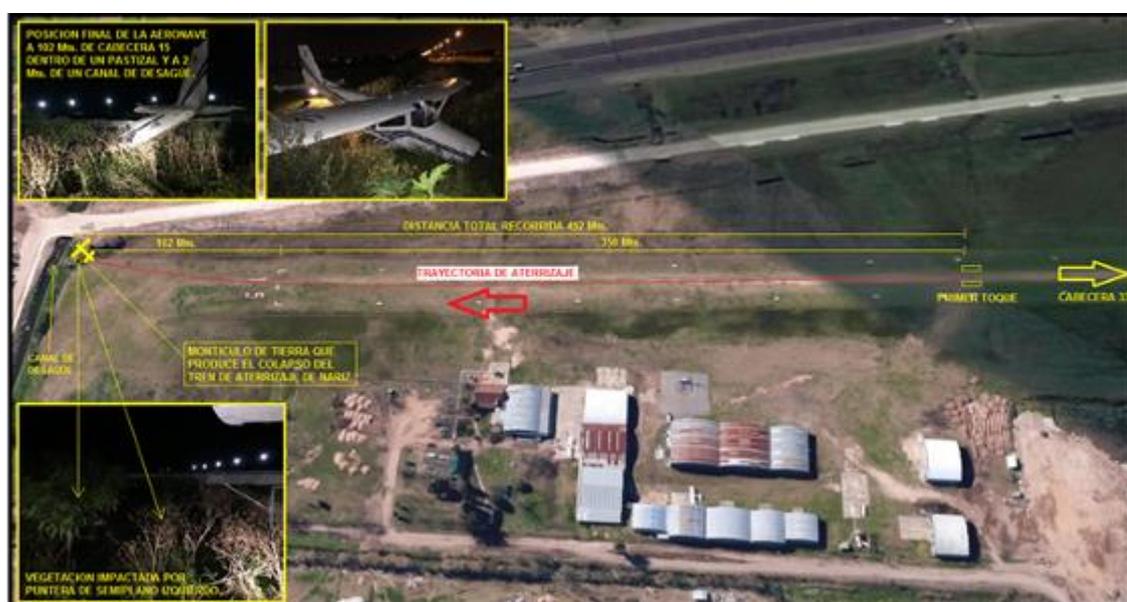
Posterior a una aproximación frustrada para pista 33, la aeronave toma contacto con la pista a 620 m de dicha cabecera, luego de recorrer una distancia de 452 m (350 m en resto de pista y 102 m fuera de esta) la aeronave impacta contra la vegetación y un montículo de tierra, lo que produjo el colapso total del tren de nariz, el contacto de la hélice con el terreno y el impacto del semiplano izquierdo con arbustos del lugar.

Figura 4. Descripción del lugar del accidente

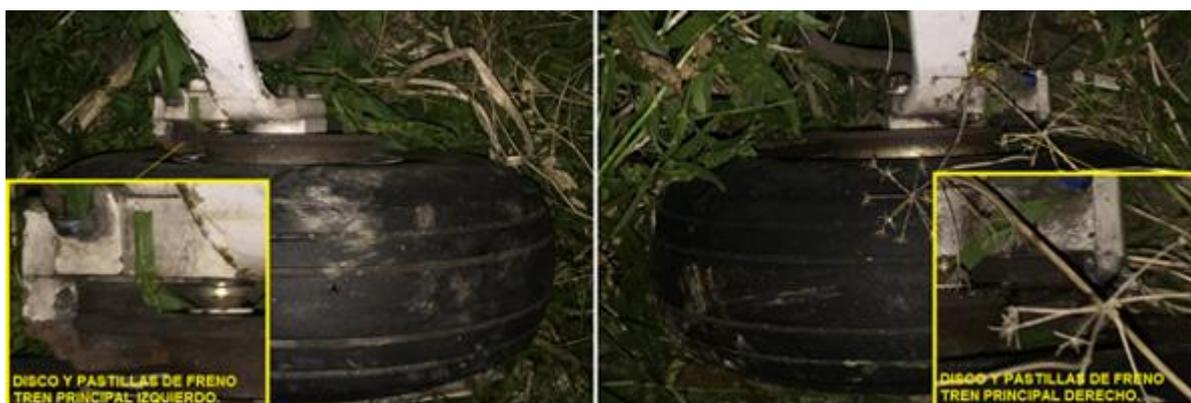
Se verificó el correcto funcionamiento del sistema de frenos, se inspeccionó también el estado de pastillas y discos sin hallar novedades algunas.

Figura 5. Estado de los conjuntos de Frenos

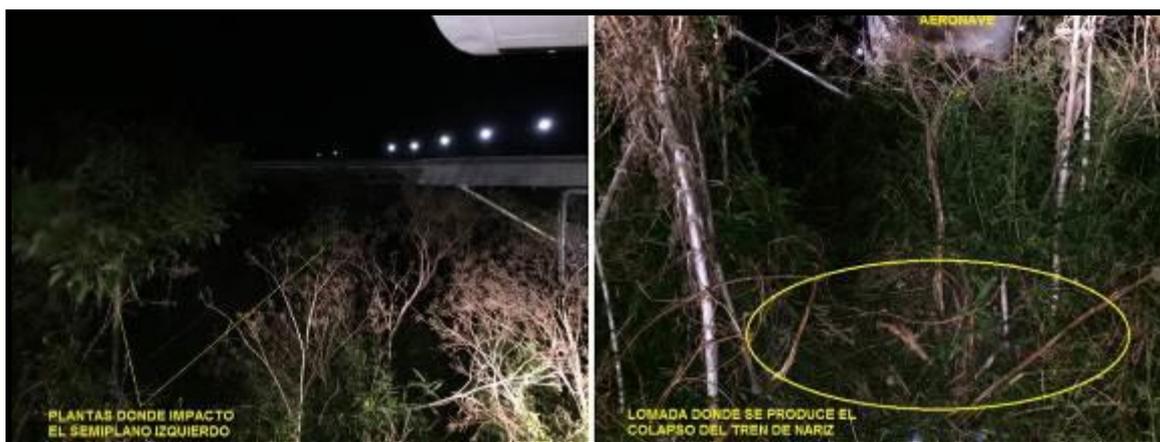
En la vegetación se encontró evidencias de impacto del semiplano izquierdo con arbustos del lugar.

Figura 6. Vegetación y arbustos embestidos por la aeronave

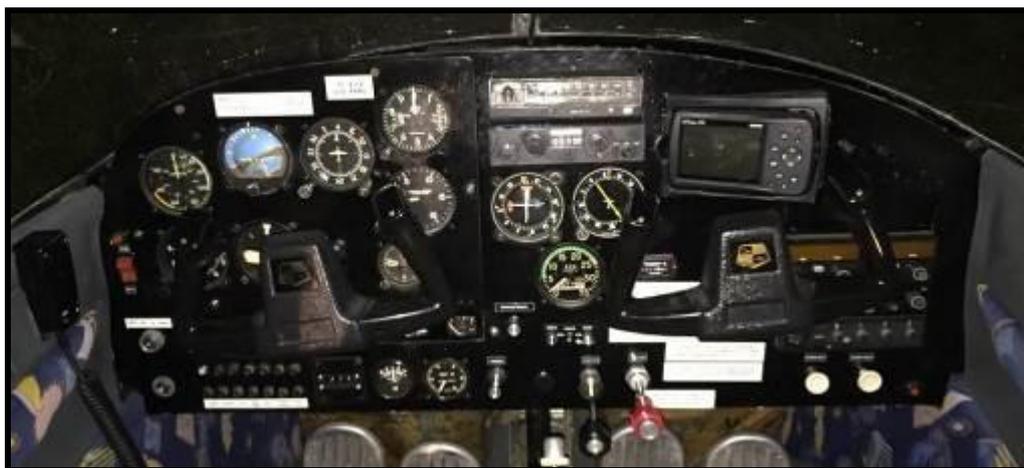
Figura 7. Imagen de panel de instrumentos de cabina

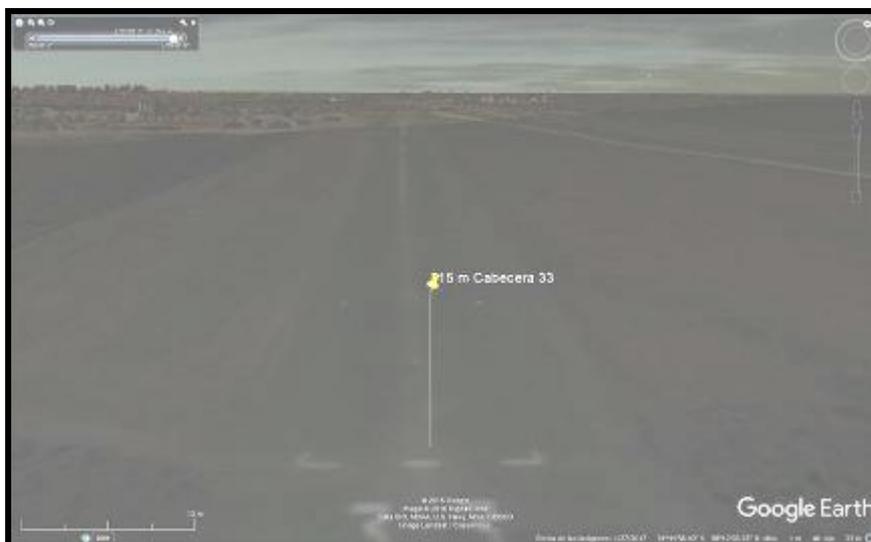
Figura 8. Imagen computarizada de posible vista que disponía el piloto en final
