JIAAC | INVESTIGACIÓN PARA LA SEGURIDAD AÉREA

INFORME DE SEGURIDAD OPERACIONAL

Matrícula: LV-BPG

AERONAVE: Cessna C-150-G

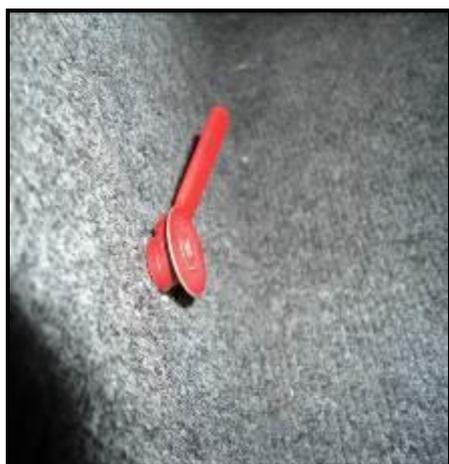
Fig. 2

En la cabina de vuelo de la aeronave, se observó la ausencia de la placa de identificación y posición de la válvula *fuel shut off* (Fig. 2). Según manual del fabricante esta placa debe estar presente como lo señala la Fig 3.

Se remitió tanto al TAR interviniente como al Aeroclub propietario de la aeronave una recomendación anticipada referente a la colocación de la placa de identificación y posición de la válvula *fuel shut off* de combustible.

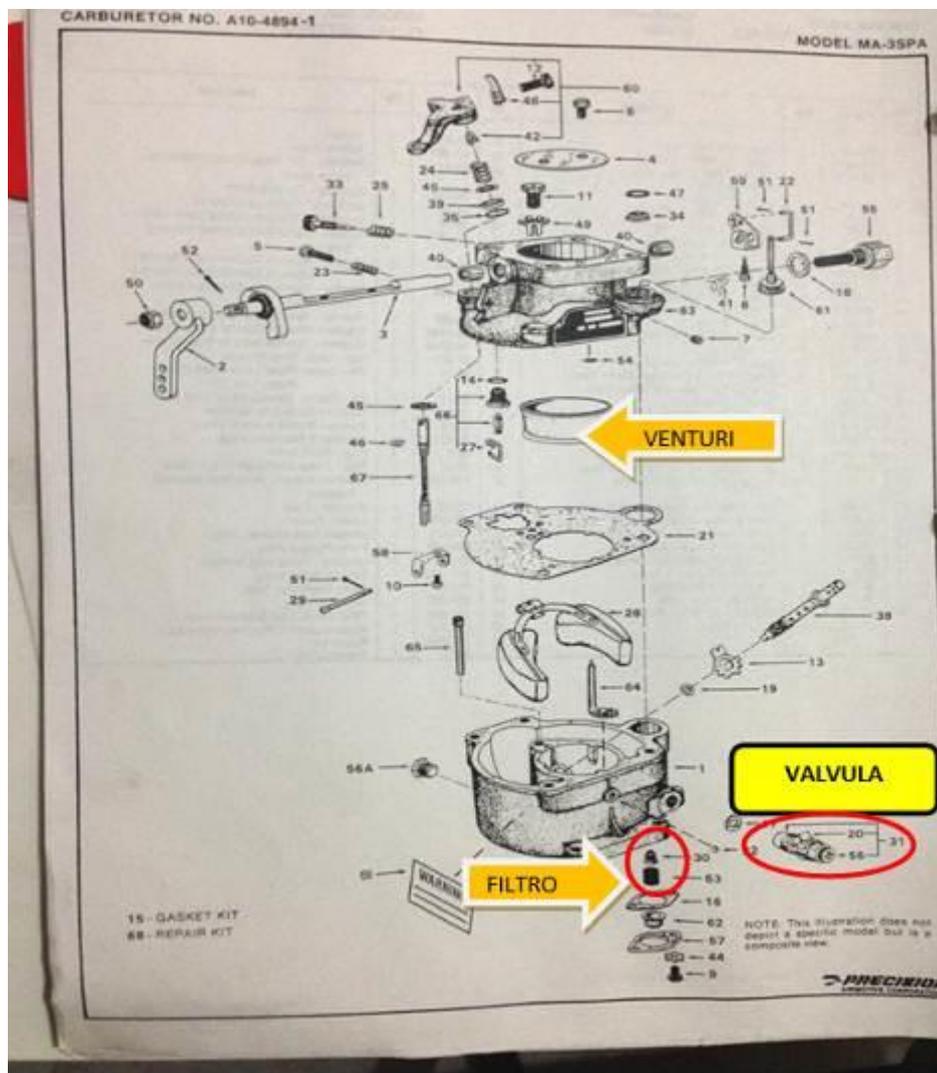
Fig. 4: Despiece del carburador

Con la presencia del representante técnico del taller aeronáutico Delta Aviación, se comenzó a realizar los trabajos con la finalidad de detectar la falla del motor. En unos de los chequeos se comprobó que en el carburador faltaba el *screen-pump inlet strainer* (elemento filtrante ítem 53 del catálogo de partes del carburador) zona

resaltada de la Fig. 4.

En la orden técnica² 39/13 de la planilla de inspección del carburador, en la parte de desarme del ítem 18, figura el desmontaje del conjunto de filtro de bomba de pique. En la parte de montaje no figura ningún ítem de instalación del mismo filtro que fue desmontado.

Con otros chequeos, se pudo comprobar que la pérdida de potencia, fue producida por el trabado de la *pump inlet check valve* y *pump discharge check valve* (ítems 30 y 31 del catálogo de partes del carburador MA-3SPA resaltada en la Fig 4). Esta válvula contiene en su interior un resorte con bolilla que no cerraba correctamente por suciedad.

El filtro interior del carburador no estaba instalado en su alojamiento.

El origen de la falla de la alimentación en el sistema de combustible en el carburador se debió a la obstrucción de la *pump inlet check valve* y la *pump discharge check valve* por suciedad en la misma.

En las acciones correctivas realizadas por el TAR, se limpiaron los elementos citados anteriormente, se hicieron las pruebas de funcionamiento correspondiente y de potencia, verificándose así la solución de la novedad.
