INFORME DE SEGURIDAD OPERACIONAL

Matrícula: LV-LBO

**CAT.: LALT – Operación a baja altitud
LOC-I – Pérdida de control en vuelo**

AERONAVE: Cessna AA-188B

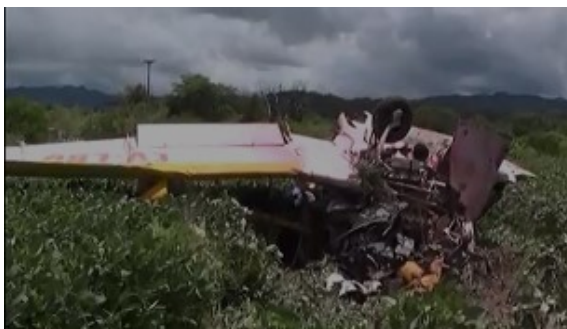
1.3.1 Célula: destruida.

Figura 1. Plano general de la aeronave accidentada

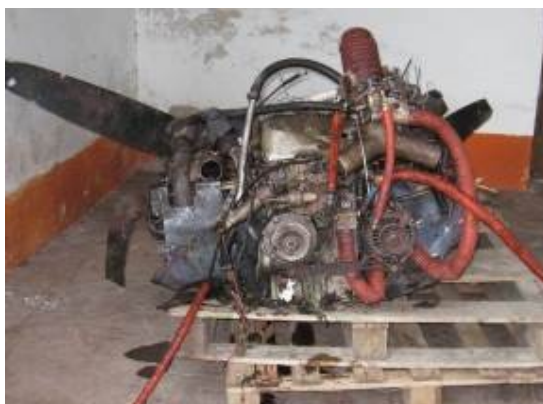
1.3.2 Motor: daños de importancia.

Figura 2. Estado del motor de la aeronave

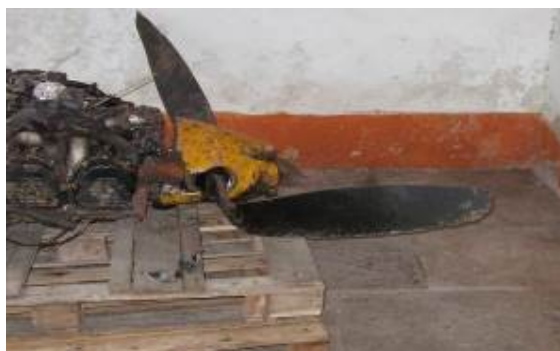
1.3.3 Hélice: deformación de las dos palas de la hélice, una doblada hacia adelante a 10 cm de la raíz, y la otra con muy leve torsión respecto de su eje longitudinal.

Figura 3. Hélice de la aeronave

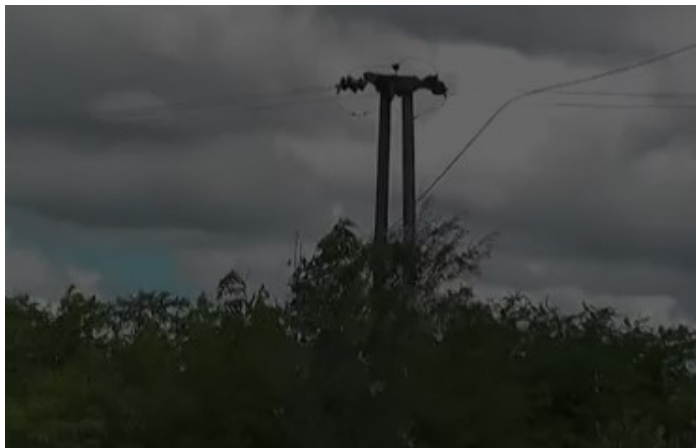
Se produjo el corte de cables del tendido eléctrico de media tensión.

Figura 4. Instalación de alta tensión con la cual colisionó la aeronave

Producto de dicha colisión la aeronave cortó dos de los tres cables que cruzaban el predio y posteriormente se precipitó a tierra. La aeronave quedó invertida con rumbo 270° y a 40 metros del tendido eléctrico. No hubo dispersión de restos.

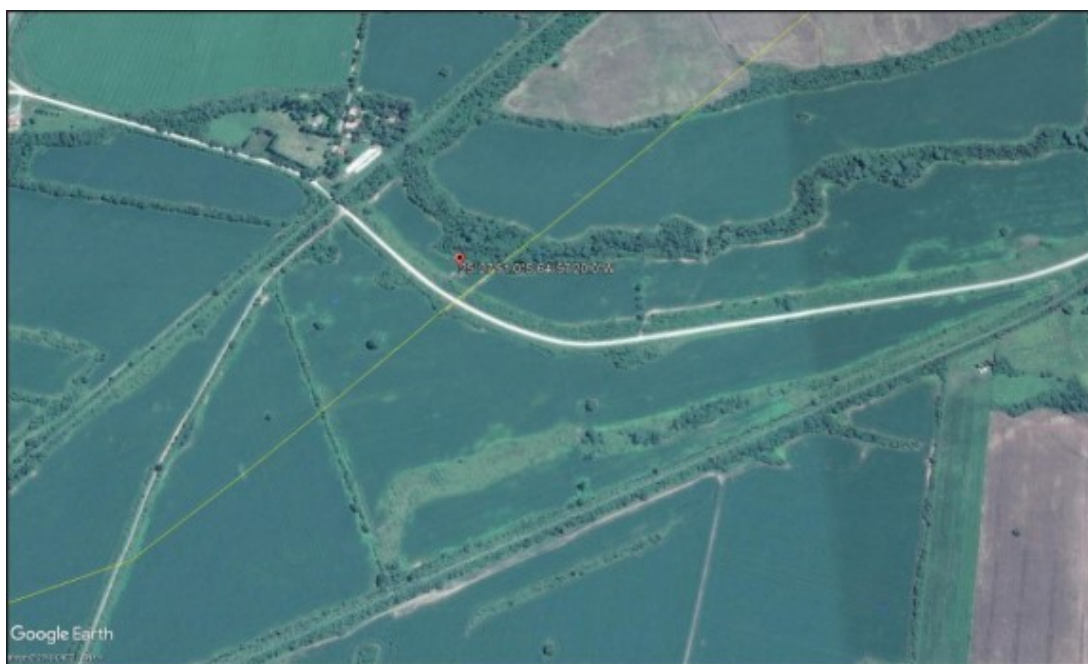
El accidente ocurrió en una zona rural de la localidad de San José de Metán, provincia de Salta. El lote en el cual se estaba realizando el trabajo estaba sembrado con soja y tenía forma irregular con lengüetas de monte. Asimismo, lo atravesaba un tendido eléctrico de línea de media tensión, que lo cruzaba de norte a sur, con una altura promedio en su parte más baja de 6,5 m. Los postes que sostenían el tendido estaban enclavados fuera de los márgenes del lote en cuestión.

Figura 7. Gráfico del campo y línea de alta tensión
