## INFORME FINAL

ACCIDENTE OCURRIDO EN: Aeropuerto Internacional Rosario, provincia de Santa Fe

AERONAVE: Avión    MARCA: Cessna

MODELO: 310 P    MATRÍCULA: LV-JNJ

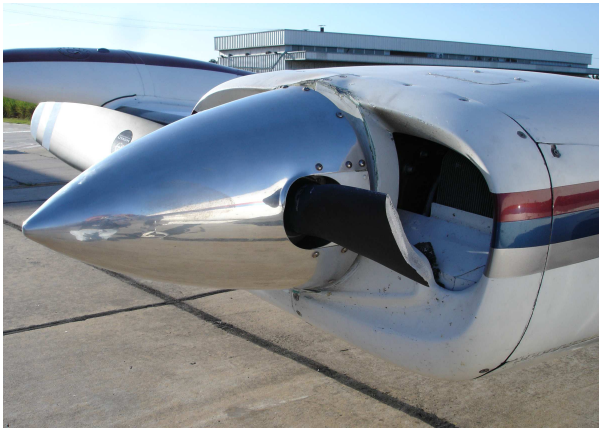
La pala presenta una fractura de toda su sección resistente a 90º del eje longitudinal del componente, a unos 315 mm respecto a la base del puño de inserción al cubo.

Pudo obtenerse solo una hemicara de la fractura analizada, debido a que el extremo desprendido no pudo ser hallado en el lugar del suceso.

Del sector remanente de la pala que quedó fijada al cubo, no se observaron otros daños, fisuras ni procesos corrosivos que hayan favorecido a la presente falla.

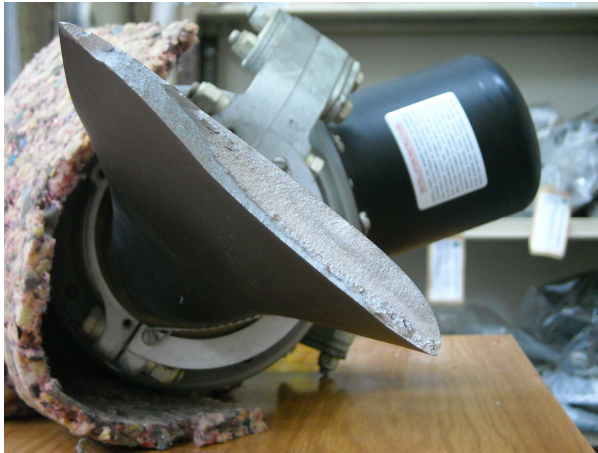
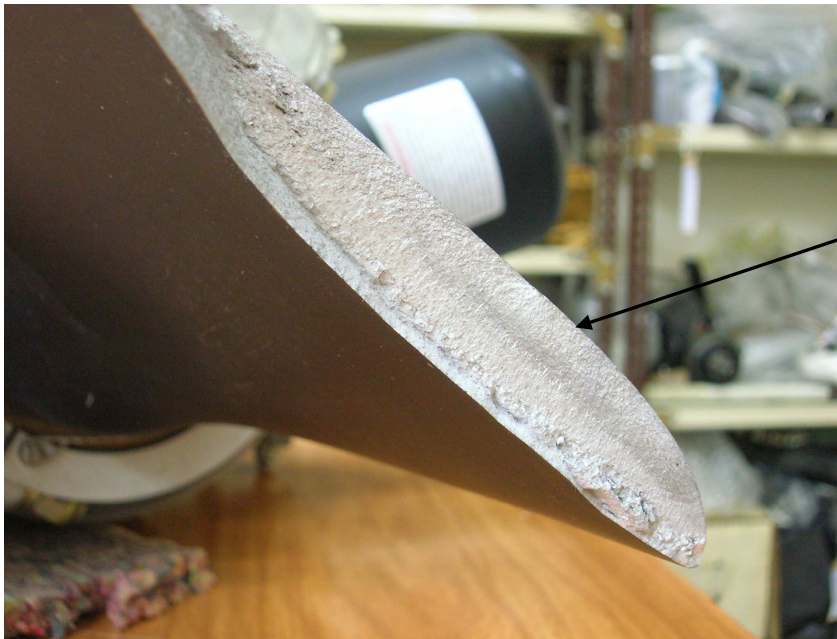
En la hemicara analizada pueden observarse dos zonas con características superficiales diferentes, correspondiendo a dos mecánicas de falla. Por un lado, se observa un área plana con indicios de avance progresivo de un frente de fisuras; y por otro una zona de desprendimiento final plástico de la sección resistente remanente.

En la imagen de la izquierda puede observarse la zona de fractura más lisa, donde se identifican marcas típicas del progreso de un frente de fisura único; iniciado sobre la superficie del extradós y que avanzó sobre la sección resistente transversal de la pala unos 102 mm, extendiéndose unos 154 mm respecto de la cuerda.

El inicio del progreso de la fatiga se halló en un punto superficial sobre el extradós de la pala, con características de indentación mecánica puntual.

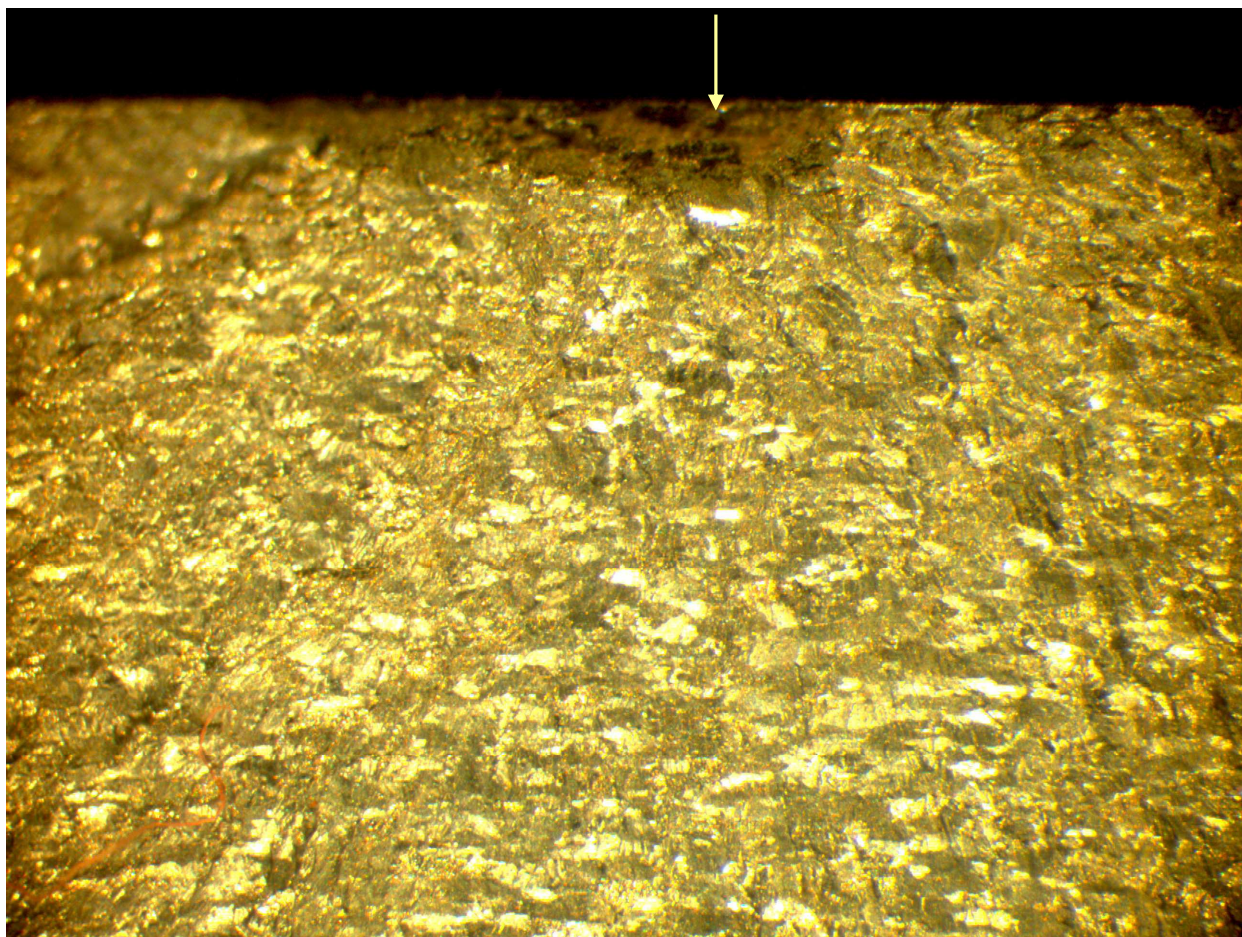
Imagen obtenida con lupa estereoscópica Leica Mil 8 Wild (aumento 25 X)

2.1.1 En la imagen anterior puede verse el detalle del inicio de la mecánica de fatiga; se utilizó iluminación oblicua para obtener una mejor diferenciación del punto de interés. Se diferencian dos zonas dentro de la indentación, con diferencias de profundidad y fondos redondeados.

El fondo redondeado de la marca mecánica, muy probablemente tiene su origen en un ataque químico / corrosivo puntual. Si el daño se hubiese generado por el impacto de un objeto romo o sin filo, que provocara una impronta de fondo cóncavo, esa zona no se hubiese constituido en un severo concentrador de tensiones, como puede observarse en la falla. Es por ello que muy probablemente, inicialmente, se haya tratado de una marca mecánica aguda, con fondo filoso que propició las condiciones para el inicio de un frente de fisura de avance progresivo.

4.2.1 Considerar la necesidad de aplicar íntegramente lo que establece el manual Mc Cauley Propeller Systems BOM100 "Blade Overhaul Manual" 61-11-00 Pág. 19 de fecha Jun1/ 2007, para la realización de la recorrida general de palas, en cuanto al control dimensional. Asimismo, tener en cuenta lo establecido en la Circular de Asesoramiento de la Federal Aviation Administration (FAA) AC 20-37E 09/09/2005 – Aircraft Propeller Maintenance, que instruye sobre las prácticas recomendables a tener en cuenta durante el mantenimiento preventivo de palas de hélice. Adicionalmente, la Dirección de Aeronavegabilidad (ANAC) emitió el 9 de agosto de 2001 la Circular de Asesoramiento 43-31(CA 43-31), en donde se desarrollan los procedimientos para la reparación e inspección mayor de productos aeronáuticos Clase I.

Considerar la necesidad de efectuar las acciones que considere más convenientes a efectos de mejorar la detección de defectos superficiales (o fisuras) en las palas de hélice, a los fines de incrementar la seguridad operacional.

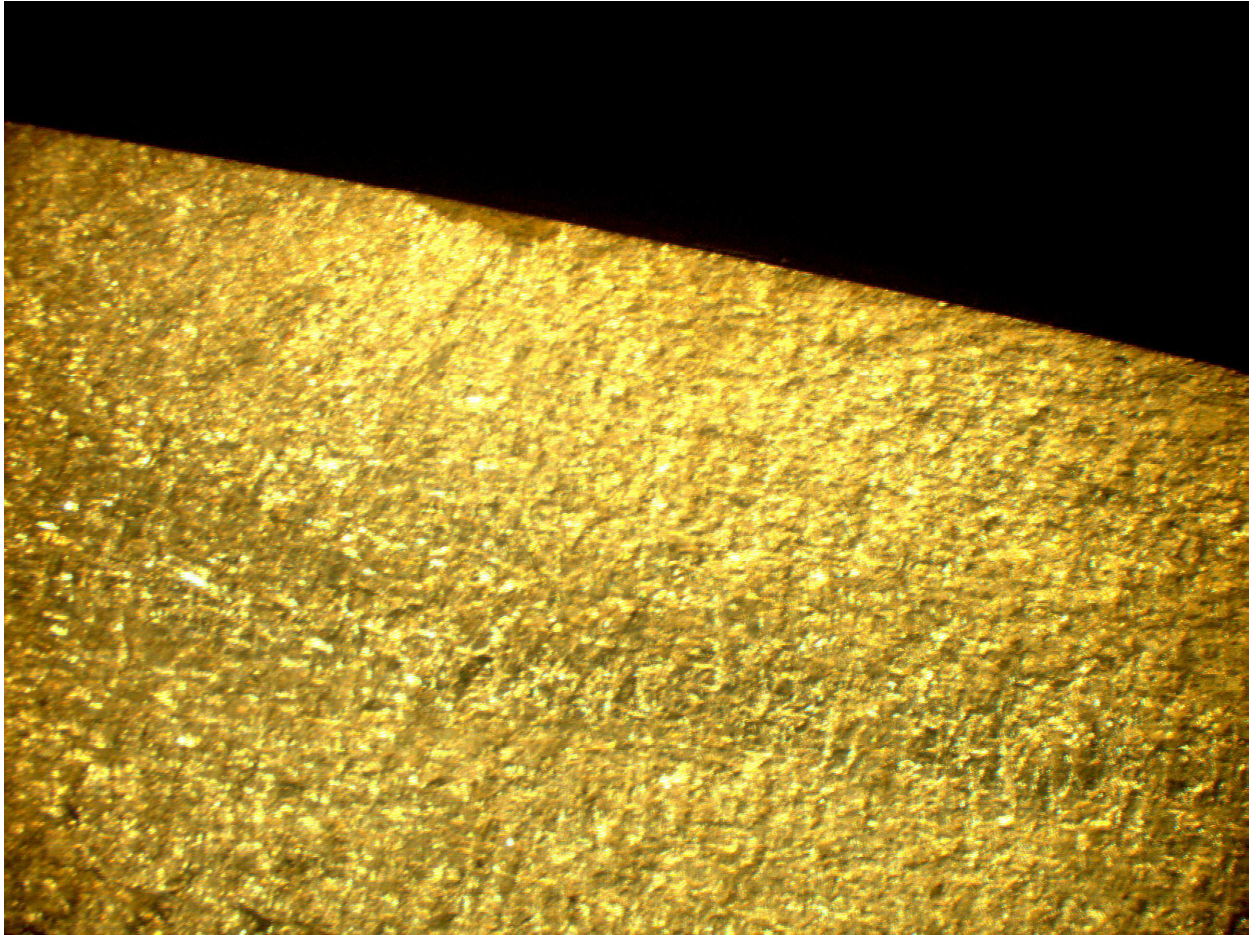
2.1.2 Luego de iniciada la propagación de la grieta, el sector desde donde aquella se inició, muy probablemente fue afectado por un ataque químico / corrosivo que alteró físicamente su morfología. No obstante, esa condición de reacción química, no afectó en ninguna medida al proceso de fatiga iniciado previamente.

Imagen obtenida con lupa estereoscópica Leica Mil 8 Wild (aumento 6 X)

2.1.3 De acuerdo a las características físicas del área de fractura y de las condiciones de servicio a las cuales se vió sometido el componente, puede determinarse que la mecánica de falla se trató de una fatiga de bajas cargas (con escasa amplitud de variación de solicitaciones) y alto ciclaje. Dadas las características físicas del material y del tipo de mecánica de avance se observa poca cantidad de marcas de playa, pero si un patrón inequívoco de marcas de “ratched” que parten desde el origen y se propagan hasta la zona de colapso plástico final. En la zona de progreso, no se observaron otros procesos físicos o químicos que pudieran haber afectado a la mecánica analizada.

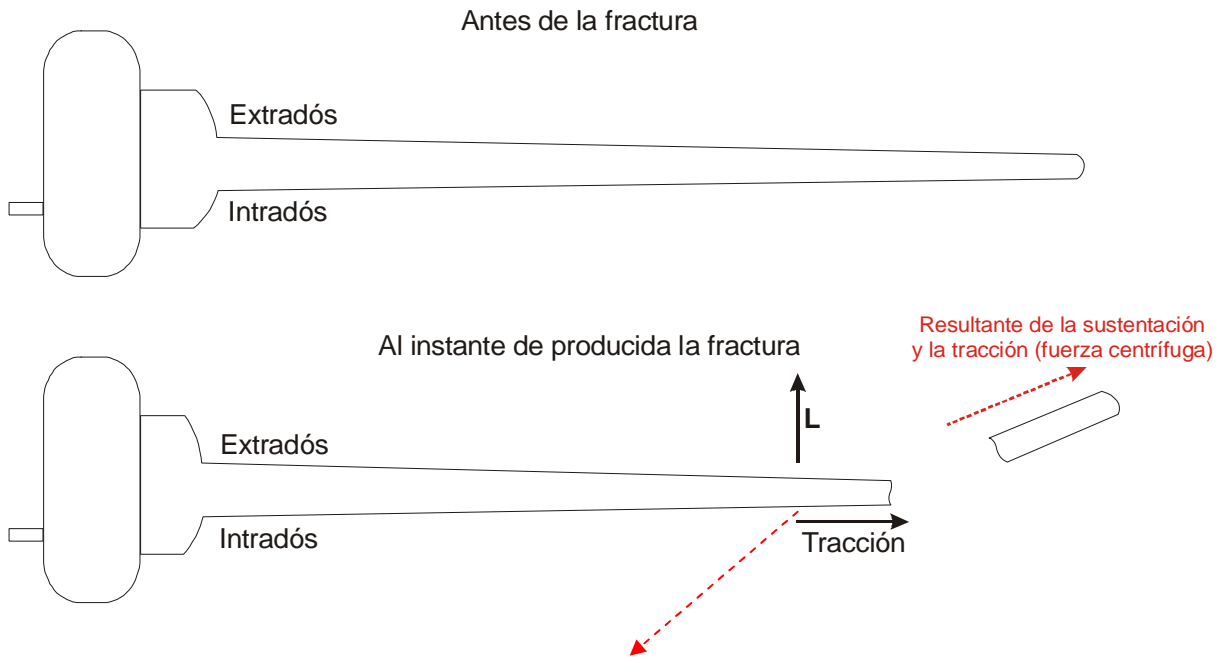
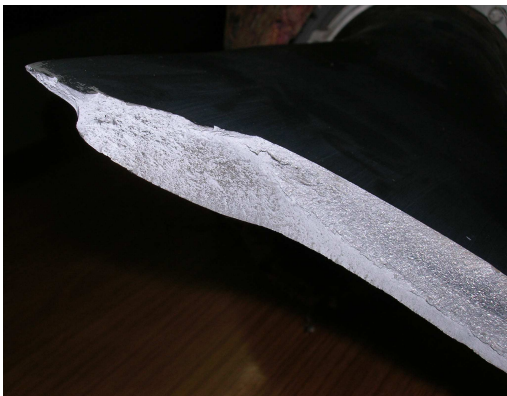
En el siguiente esquema básico se presentan los vectores de fuerza principales actuantes en el componente durante el servicio normal, y como al progresar un frente de fisura hasta un tamaño crítico se desprende la sección del extremo en

forma abrupta. El sentido del desprendimiento coincide con las características macroscópicas observadas en la zona de colapso plástico final.

Obsérvese el sentido y forma de los labios de corte del desprendimiento, coincidentes con el vector de fuerzas resultantes al momento de producirse la falla abrupta.
