## INFORME DE SEGURIDAD

*Matrícula: LQ-WFJ*

**FECHA:** 17/08/2016

**AERONAVE:** Aero Boero 180 RVR

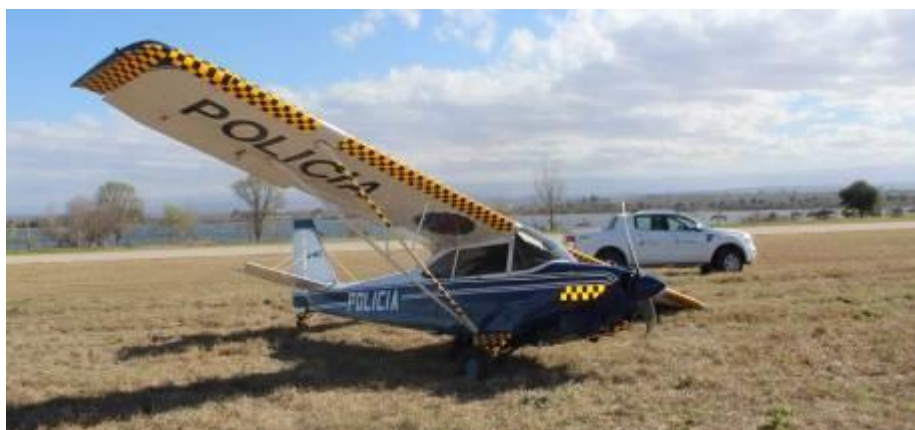
En la carrera de aterrizaje, la aeronave se orientó al viento (a 90° del eje de pista), lo que provocó la excursión por el margen derecho, sin que las acciones ejercidas por el piloto pudieran corregir dicha trayectoria. Recorrió 60 m hasta que se detuvo al impactar con un terraplén de un metro aproximadamente de altura sobre el nivel de la pista. Como consecuencia del impacto, la aeronave sufrió daños de importancia.

Vista general de la aeronave

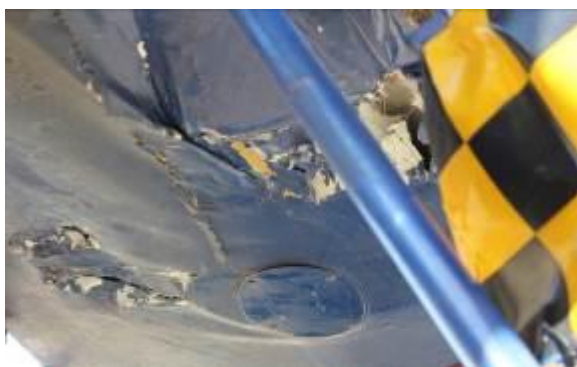
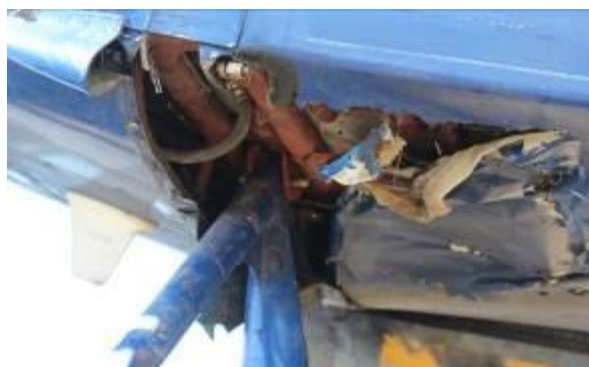
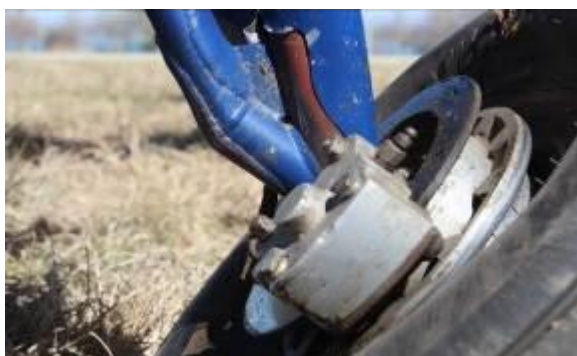
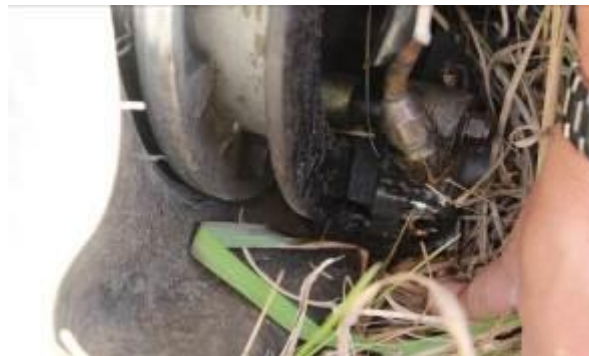
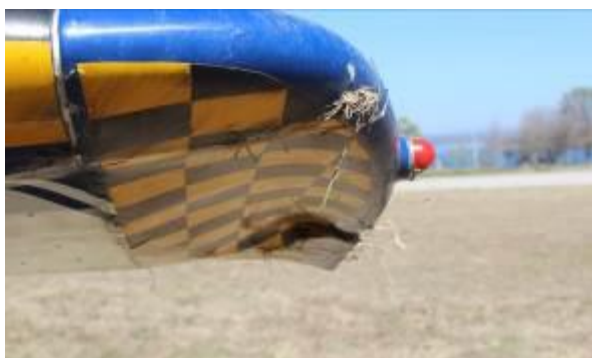
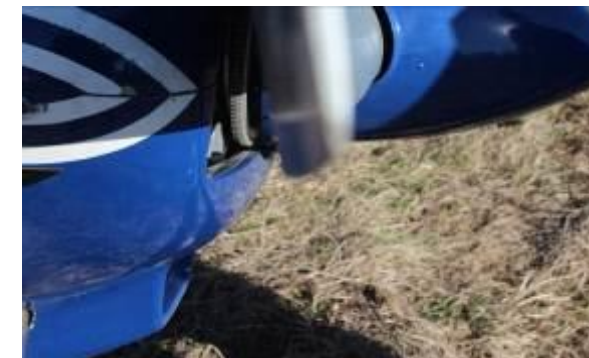
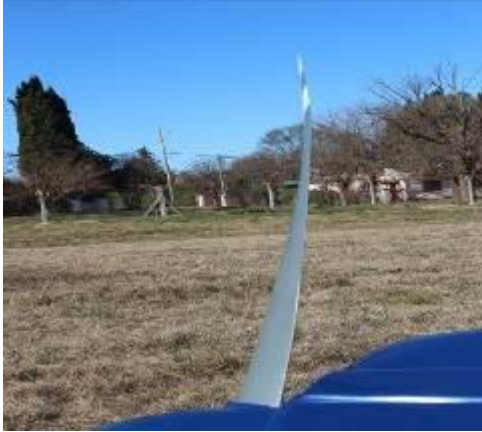
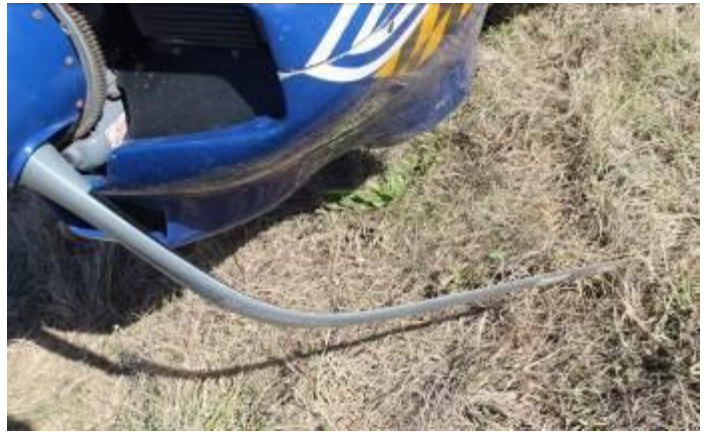
**1.3.1 Célula:** roturas y desprendimiento de los herrajes de sujeción del tren de aterrizaje principal izquierdo al fuselaje. Ruptura y desunión de carenados inferiores del fuselaje. Ruptura de la cañería de hidráulico del sistema de freno izquierdo. Desbande de la cubierta de la rueda del tren principal izquierdo. Pronunciada deformación y fractura de la puntera del ala izquierda. Raspaduras de la careta frontal de motor en su parte inferior izquierda.

**1.3.2 Motor:** daños ocultos producto de la detención brusca de la hélice contra el terreno.

**1.3.3 Hélice:** deformación plástica en ambas palas.

Los daños de la aeronave se consideran de importancia.

Vista general de los daños producidos en la aeronave

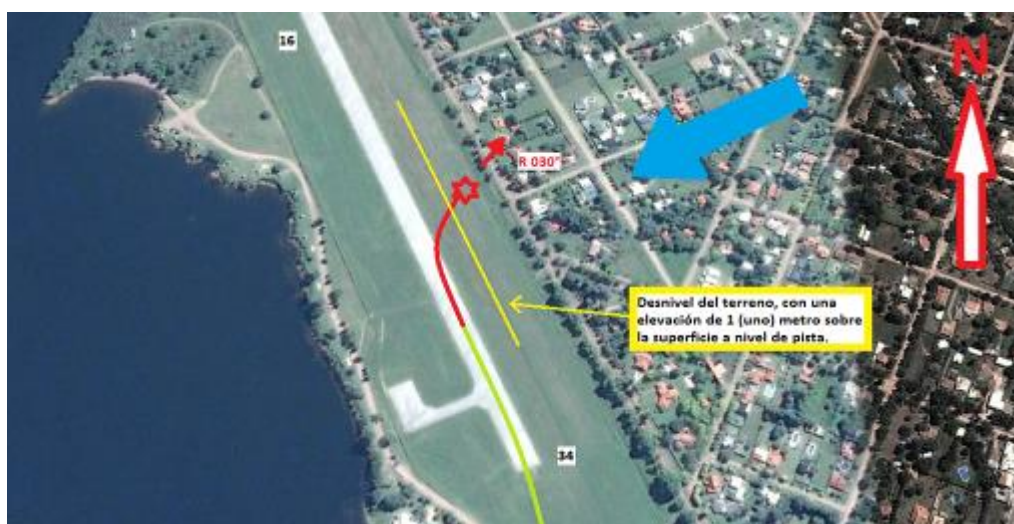
La aeronave LQ-WFJ, en la fase de aterrizaje en la cabecera 34 del AD de Villa Rumipal, a unos 320 m posterior al inicio de pista, realizó una excursión por el margen derecho, en la que recorrió 68.7 m hasta colisionar con un terraplén de un metro aprox.. Esto provocó daños estructurales en el tren principal izquierdo y deformación plástica de las palas de la hélice del motor. Luego se detuvo a 13.6 m con rumbo 030°.

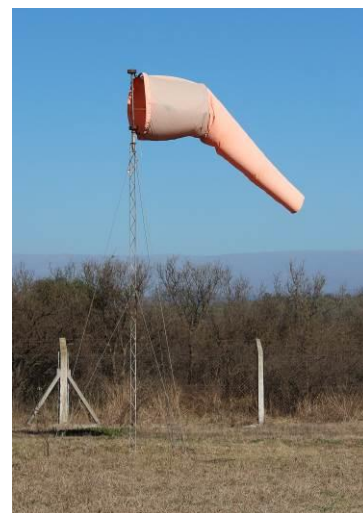
Para este caso en particular, el aeródromo cuenta con un indicador de la dirección de viento (manga de viento o anemoscopio), ubicado en conformidad a lo que establece la norma en el Manual de Aeródromos de la República Argentina, cap. 5 punto 5.1) a 700 m del umbral de la pista 34 y 500 m del umbral de la cabecera opuesta.

Si bien la ubicación de la manga es correcta para este tipo de aeródromos, la misma norma establece en una nota lo siguiente:

*“Cuando se trate de un aeródromo en el que se produzcan habitualmente o estadísticamente condiciones de cortante de viento, se instalará un indicador de la dirección del viento para cada pista, perpendicularmente al eje de pista a la altura de cada umbral o en su defecto dentro de los primeros 300 m medidos desde el umbral de pista hacia adentro.”*

La aplicación de dicha nota, para este caso en particular, sería de gran ayuda para la aproximación en la cabecera que, por efectos del viento particular del lugar, se provocan situaciones de riesgo desconocidas por los pilotos al momento del aterrizaje.

La investigación de este accidente evidencia la ausencia de una defensa esencial en el AD (indicador de dirección de viento), **para la cabecera 34**, que permita a los pilotos acceder a tal información de manera oportuna. Por los vientos locales, las condiciones meteorológicas afectan de manera diferente a cada una de las cabeceras. Por ello, se recomienda:

- *Disponer la instalación de los dispositivos recomendados por norma (Manual de Aeródromos de la República Argentina), necesarios para que los vuelos realizados a dicho AD, donde son habituales las cortantes de viento por la orografía del lugar, dispongan de información confiable respecto de los cambios súbitos de las condiciones de viento en superficie.*
-

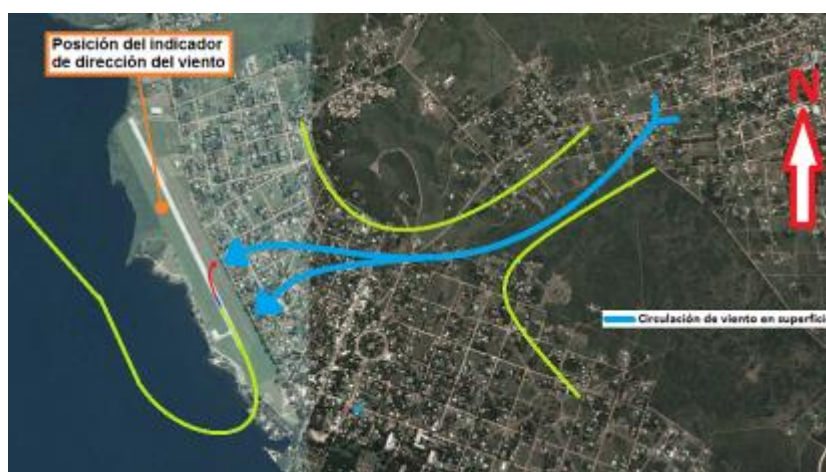
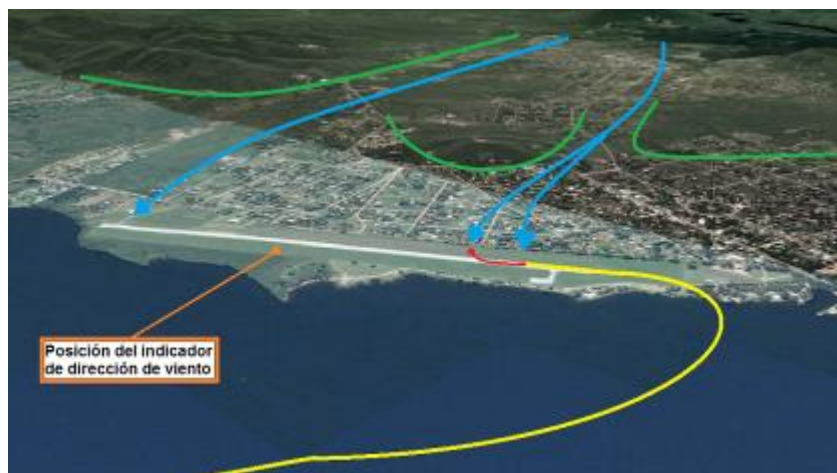
Para este aeródromo en particular, es necesario realizar una descripción gráfica de la circulación del viento para el día del suceso, teniendo en cuenta la orografía del lugar. Ésta se presenta a continuación:

Sobre el umbral de pista en uso, el piloto observó la manga de cabecera opuesta y continuó con la maniobra de aterrizaje. Subsiguiente a ello, durante el contacto con la pista en uno de los momentos de la operación en los cuales la carga de trabajo llega a picos máximos, las condiciones meteorológicas sufrieron un cambio de extrema magnitud, por lo que la componente máxima de viento quedó a 90° con respecto a la aeronave. Este cambio se manifiesta de manera habitual con vientos como los que había el día del suceso.

La implicancia de este cambio es de consideración. Una operación planificada para condiciones de viento de relativa significación se convirtió repentinamente en una operación en condiciones de viento sumamente desfavorables (una componente de viento lateral extrema).
