Junta de Investigación de
Accidentes de Aviación Civil

Informe Final

LV-MCY

INFORME FINAL EXPEDIENTE N°384/2014

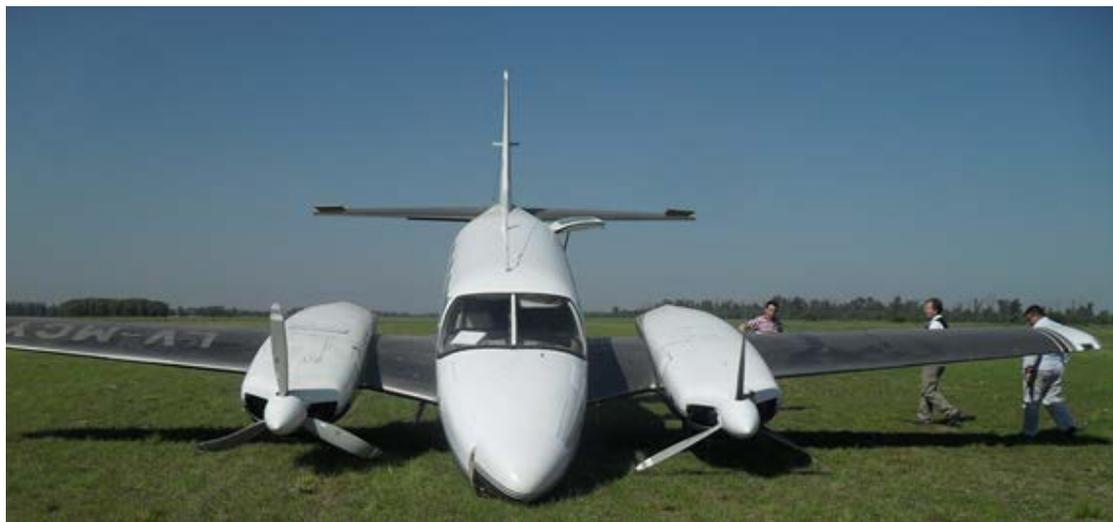
- 1.3.1 Célula: Desprendimiento de las tapas del tren de aterrizaje de nariz, roturas de antenas, abolladuras, raspaduras en partes inferior del fuselaje del mismo y rotura del radome.

- 1.3.2 Motor izquierdo: sin daños.
Motor derecho: con daños ocultos producto por la detención brusca.
- 1.3.3 Hélice motor izquierdo: sin daños.
Hélice motor derecho: raspaduras importante con deformación plástica de dos palas N° 1 y N° 2 hacia atrás (40° aprox.), pala N° 3 sin daños aparentes.
- 1.3.4 Daños en general clasificados: “S” De Importancia.

- 1.12.1 La aeronave hizo contacto con el terreno con el tren principal al inicio de la pista 01 R y en forma prácticamente simultánea apoyó el morro,

el cual sufrió daños de importancia. Se desplazó 147 metros, deteniéndose dentro de los límites de la pista con rumbo general 040°.

1.12.2 Durante el aterrizaje, 2 palas de la hélice derecha resultaron con daños y el motor correspondiente con posibles daños ocultos.

1.12.3 El motor izquierdo y hélice resultaron sin daños.
