JIAAC | INVESTIGACIÓN PARA LA SEGURIDAD AÉREA

INFORME DE SEGURIDAD OPERACIONAL

Matrícula: LV-X459

**CAT.: SCF-PP – Malfuncionamiento de componente del
grupo motor**

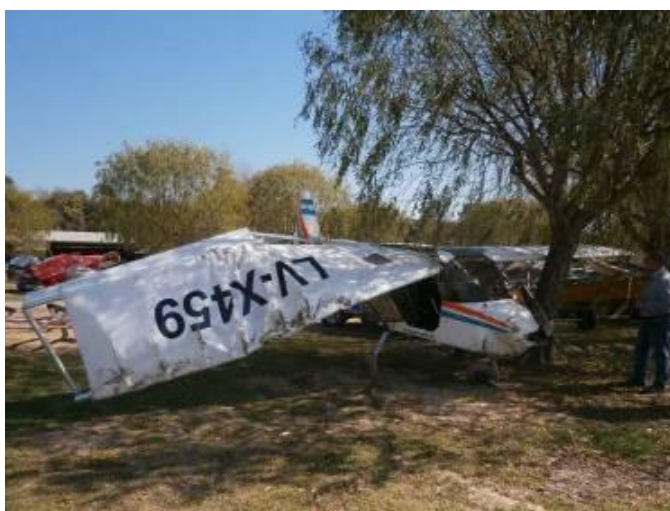
1.3.1 Célula: daños de importancia.

Imagen 1. Vista de la aeronave en la guardería náutica en las condiciones que fue encontrada al arribo de personal de la JIAAC

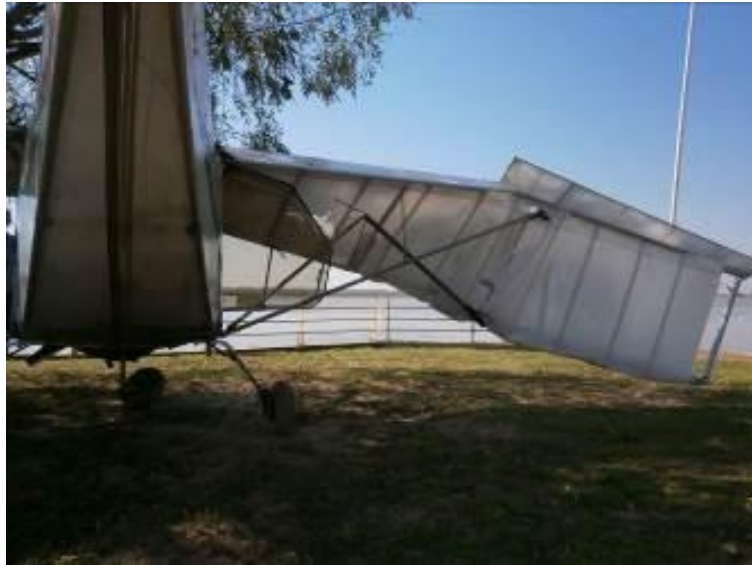
Al arribar al lugar donde se encontraba la aeronave, se comprobó que la misma presentaba daños de consideración en su estructura, en particular la quebradura de la estructura tubular del ala derecha, rotura en el recubrimiento de tela del ala derecha y rotura de la horquilla del tren de aterrizaje fijo de nariz.

La hélice, de 2 palas de material compuesto, presentaba una de las palas delaminada con rajadura cerca de la raíz, y la otra pala, intacta. Los capot inferiores del motor se encontraban con deformaciones permanentes.

Imagen 3. Vista de la aeronave con detalle de los daños del ala derecha

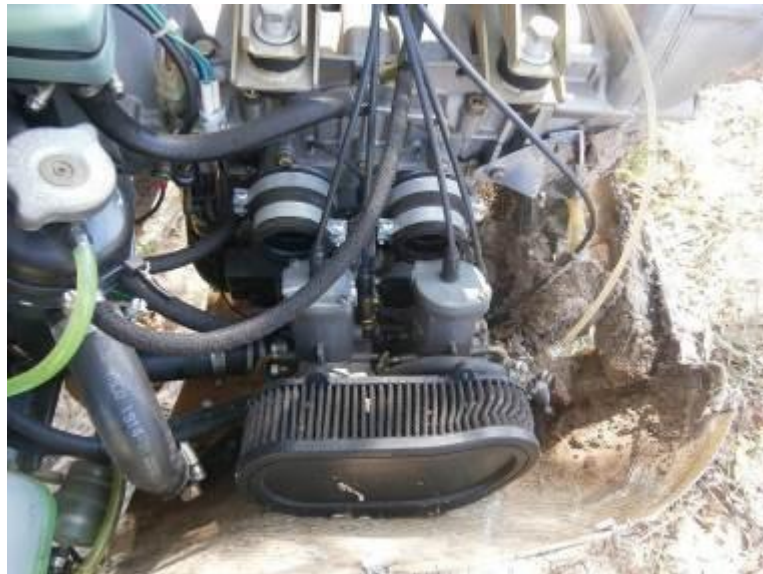
La inspección del motor evidenció que los carburadores estaban desplazados de su posición normal; en esa condición, no podrían alimentar a los pistones correspondientes.

Imagen 4. Vista en detalle de la condición en la que se encontró a los carburadores separados del motor

La investigación reveló que los carburadores del motor se encontraban separados de la admisión del motor. Este hecho fue la única evidencia fáctica de anomalía encontrada en la aeronave.

Esta condición explica la detención del motor, ya que esa separación tuvo como consecuencia que los carburadores no pudieran alimentar con combustible y aire al motor para su combustión.

La detención del motor se produjo por la separación de los carburadores de la admisión del motor, lo que imposibilitó la alimentación de combustible al motor.

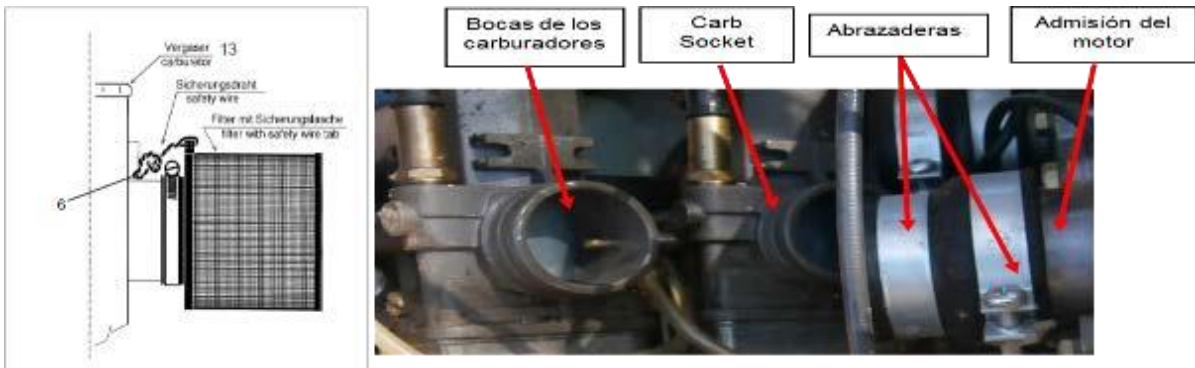
Durante la investigación se observó que el fabricante del motor había detectado problemas, cuyos orígenes habrían sido debido a vibraciones, con la consecuencia de la separación parcial o total de los carburadores. Para solucionar estos problemas, el fabricante había emitido dos documentos técnicos que introducían modificaciones internas y una externa mediante un alambre de frenar para evitar la separación.

Imagen 6. A la izquierda, dibujo del SL-2ST-005 y, a la derecha, foto del carburador del LV-X-459 en la condición encontrada

En la imagen 6, a la derecha se puede ver en detalle el alambre de frenar propuesto por el fabricante para contener los carburadores y, de esa forma, evitar la separación. Además, se adjunta a la derecha una fotografía donde se refleja que el motor que equipaba al LV-X459 no tenía incorporada la modificación propuesta.

Las modificaciones propuestas por el fabricante no fueron aplicadas en el motor que equipaba a la aeronave al momento del accidente.

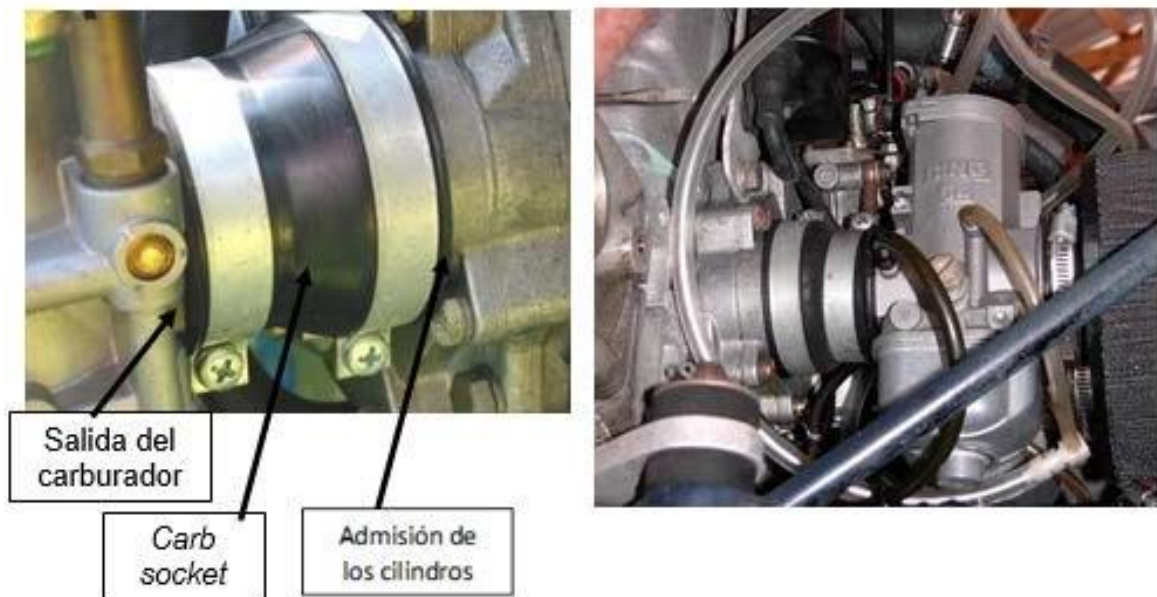
El fabricante adoptó en su diseño una unión flexible entre los carburadores y la admisión del motor. Este tipo de unión buscaba reducir la transmisión de las vibraciones a los carburadores. Estas están constituidas por un tubo de goma designado como carb socket (uno por cada carburador), los que estaban apoyados en un extremo sobre la boca de salida del carburador y en el otro, sobre un aro metálico en la entrada de la admisión. Para brindar una mejor fijación, los elementos tienen dispuestas ranuras que le dan mayor fijación. Los carb sockets, además, son ajustados a las partes metálicas por 2 abrazaderas.

Los carb sockets son elementos que tienen definida una vida útil, y su recambio es exigido cada 300 horas de vuelo. Los que equipaban al motor tenían un remanente en horas considerable, por lo que el tiempo de servicio no fue un elemento determinante de su desprendimiento.

Los dos carb sockets involucrados fueron inspeccionados visualmente en el laboratorio de la JIAAC, donde se observaron pequeñas fisuras internas que no se relacionan con el desprendimiento, pero mostrarían una degradación de los componentes.

Asimismo, se compararon los carb sockets con dos nuevos. Se pudo ver que, al ser deformados, tardan mayor tiempo en volver a su forma original, permaneciendo una pequeña deformación. Además, la superficie al tacto es levemente “pegajosa”, a diferencia de los nuevos.
