## INFORME DE SEGURIDAD OPERACIONAL

**Matrícula: LV-HJT**

**CAT.: WILD – Colisión con fauna en pista.**

**AERONAVE:** Cessna C-210B

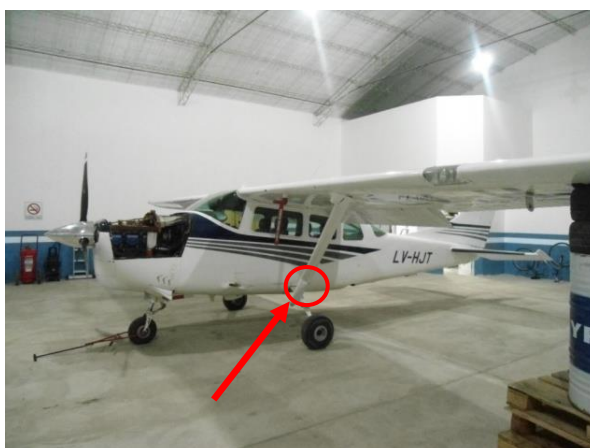
**1.3.1 Célula:** la aeronave evidenció daños en el montante izquierdo, en la zona de toma al fuselaje por fractura y desprendimiento, el montante izquierdo deformado y daños en la toma sobre el intradós del plano izquierdo.

**Fig. 1:** Imagen del lugar del impacto.

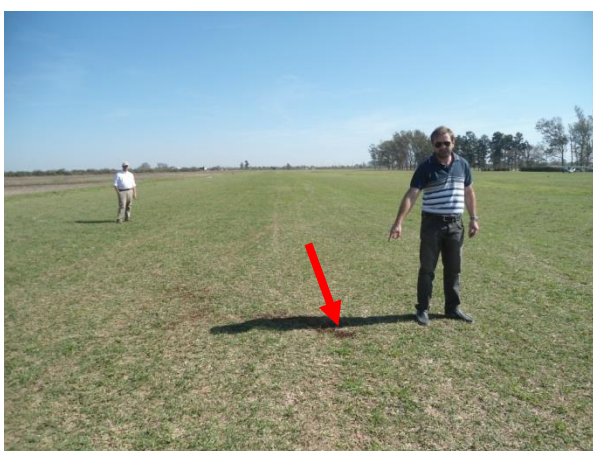
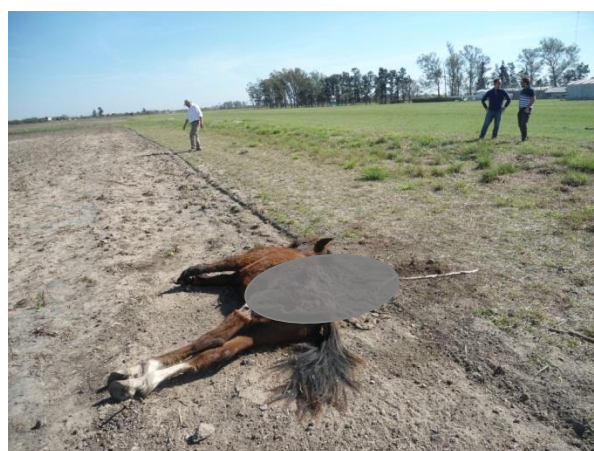
El lugar del accidente es la pista del Aeródromo Villa Ángela, la aeronave en la fase de aterrizaje en condiciones nocturnas, enviste un equino ubicado en el eje de pista, no hubo dispersión de restos.

**Fig. 3:** Trayectoria de la aeronave y lugar de impacto.

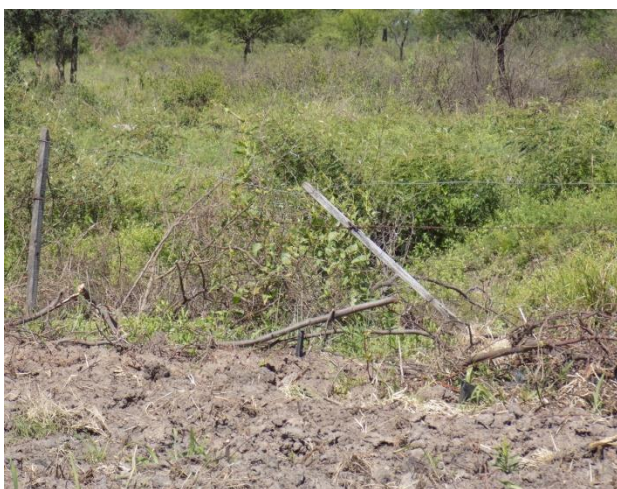
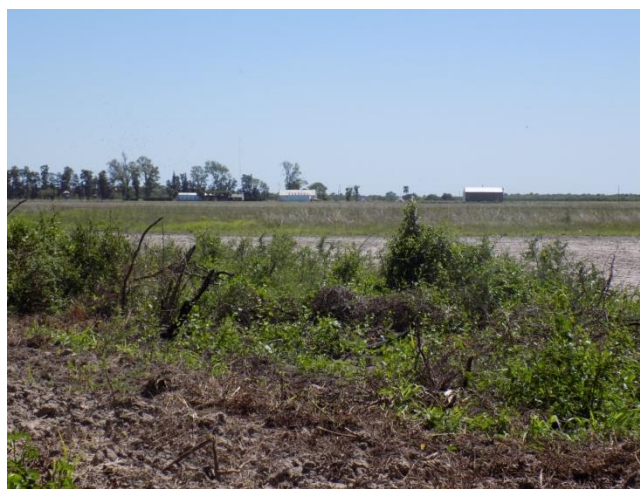
Se realizó una inspección in situ con el objetivo de relevar el estado del cerco perimetral y el sistema de control y prevención del peligro de fauna silvestre. La investigación pudo determinar que las condiciones de la defensa perimetral del aeródromo eran insuficientes, el alambrado se encontraba muy deteriorado e incluso, en muchos sectores, estaba derribado. En ese estado, el ingreso de fauna silvestre es un peligro que se materializa fácilmente.

**Fig. 4:** Imagen del sector del alambrado dañado.

No debemos dejar de mencionar que en los aeródromos existen distintas barreras o defensas para evitar la incursión en el aeródromo y sobre todo en la pista, y del peligro que tiene implícito este tipo de eventos. En este caso en particular el alambrado que oficia de barrera estaba deteriorado y caído en un sector por donde seguramente ingreso el animal al predio del aeródromo, lo cual refleja un mantenimiento inadecuado del perímetro del aeródromo.

- *Realizar una inspección en el corto plazo al Aeródromo de Villa Ángela a los fines de verificar el estado de mantenimiento en general y del alambrado perimetral en particular, además revisar y actualizar junto al Jefe de aeródromo el programa de mantenimiento de infraestructura e instalaciones del aeródromo, para que el mismo asegure que las operaciones que allí se desarrollan lo hagan en un marco de seguridad operacional aceptable.*

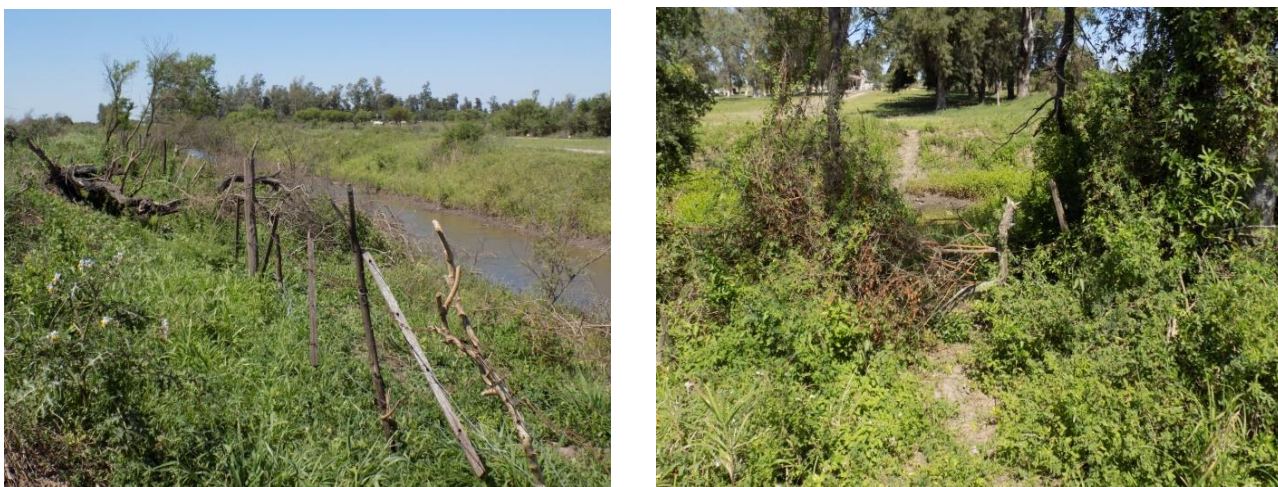
**Fig. 5:** Vista de la zona de ingreso de equinos al predio y del alambrado perimetral en mal estado.

El alambrado perimetral del aeródromo se encontraba deteriorado y caído en un sector.
