Junta de Investigación de
Accidentes de Aviación Civil

Informe Final

MATRÍCULA: LV-LOW

Lugar: Aeródromo La Puntilla – provincia de
Mendoza

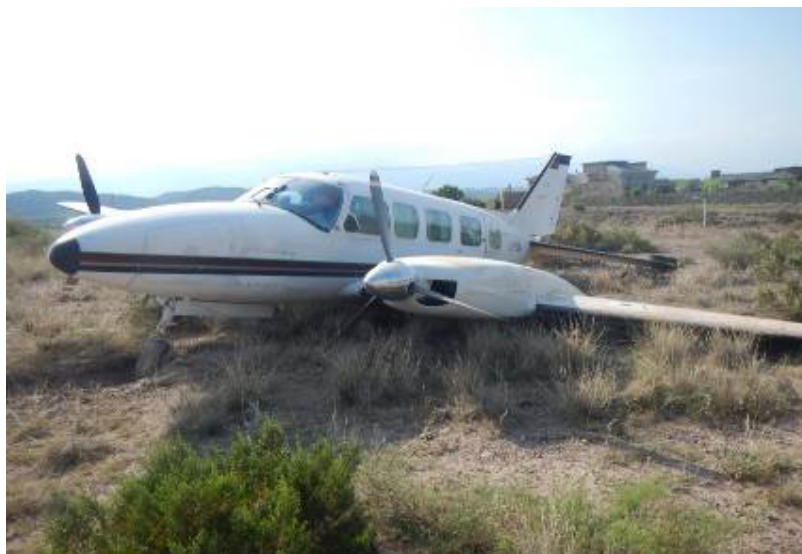
El fuselaje tuvo daños de importancia en la zona ventral entre las estaciones 203.00 y 261.38. El semiplano izquierdo tuvo deformaciones en diagonales paralelas en el extradós y una rasgadura importante en el recubrimiento del intradós entre las estaciones 182.00 y 205.00.

El flap izquierdo tuvo daños leves.

El tren de aterrizaje principal izquierdo tuvo daños leves. El mecanismo actuador de la tapa del tren presentó daños y la tapa misma tuvo deformación. El tren de aterrizaje principal derecho tuvo una fisura importante en la toma del montante al fuselaje en la parte superior. El ojo del brazo del mecanismo de extensión y retracción del tren tuvo una fractura.

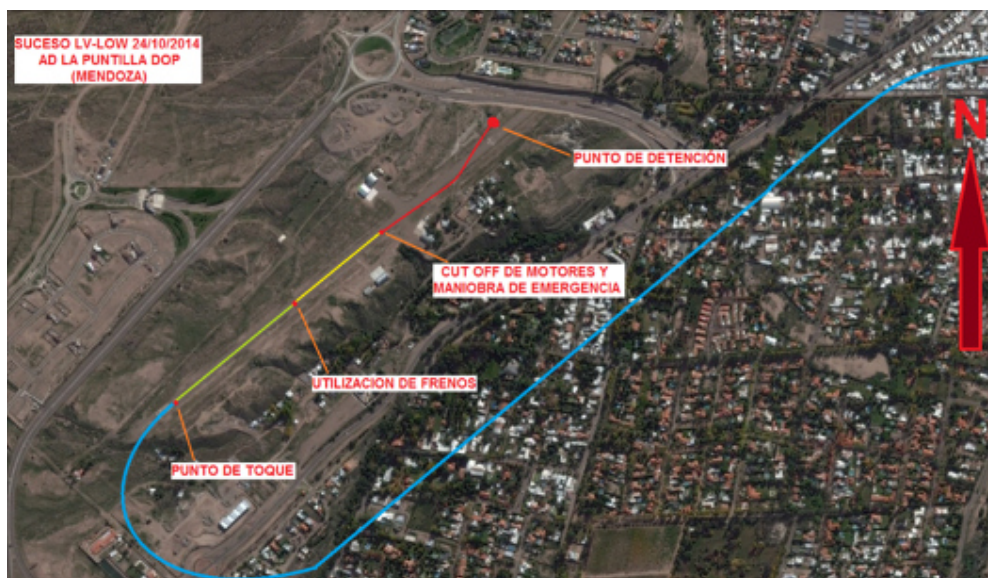
En el AD La Puntilla, la operación VFR realizada por los pilotos fue ajustada a lo establecido en el Anexo BRAVO del MADHEL. El circuito de tránsito se efectuó por el Este del eje de pista, en forma de hipódromo dentro de los límites de la ATZ, por cabecera 04. La pista de este AD fue reducida en su longitud por la creación de una

autovía. A unos 100 m del final de la pista hay un barranco de 18 m de caída vertical. Su longitud total al momento del suceso era de 1005 m.

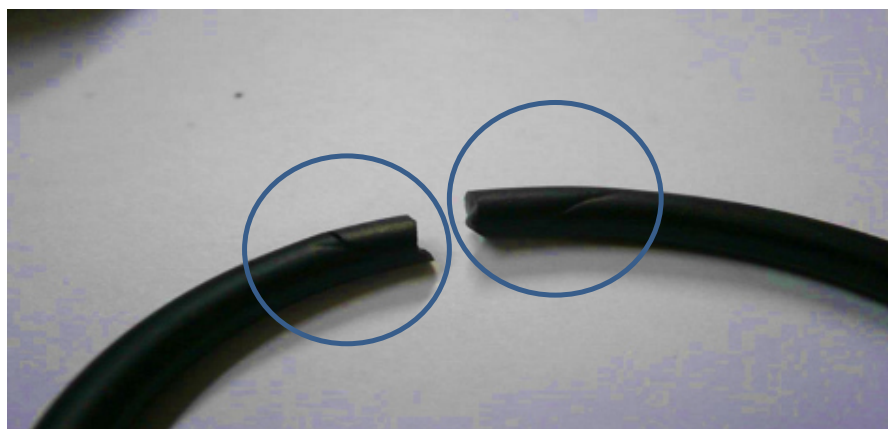
- Se recolectó líquido hidráulico del sistema de frenos para ser enviado a analizar en los laboratorios de la Fábrica Argentina de Aviones (FAdeA). La respuesta fue: *La muestra remitida no conserva las propiedades físico-químicas del fluido hidráulico original, tal como el AEROSHELL FLUID 41 u otro fluido hidráulico de similares características.*
- Se desarmó el block de freno izquierdo (*Wheel Brake Assembly LH*) y se observó una pérdida de fluido hidráulico entre el cilindro y el pistón, como consecuencia que el o-ring del pistón central estaba marcado y cortado.

Una marca de agresión mecánica en la superficie del polímero perteneciente al *o-ring* del pistón central del block de frenos izquierdo originó el corte del *o-ring*. Tal corte indica una manipulación defectuosa en el ensamble de frenos por el taller a cargo del mantenimiento de la aeronave.

Adoptar todas las medidas y cambios necesarios a los efectos de asegurar que los procedimientos de inspecciones y/o control de mantenimiento se lleven de acuerdo a las pautas de control de calidad preexistentes y establecidas normativamente.

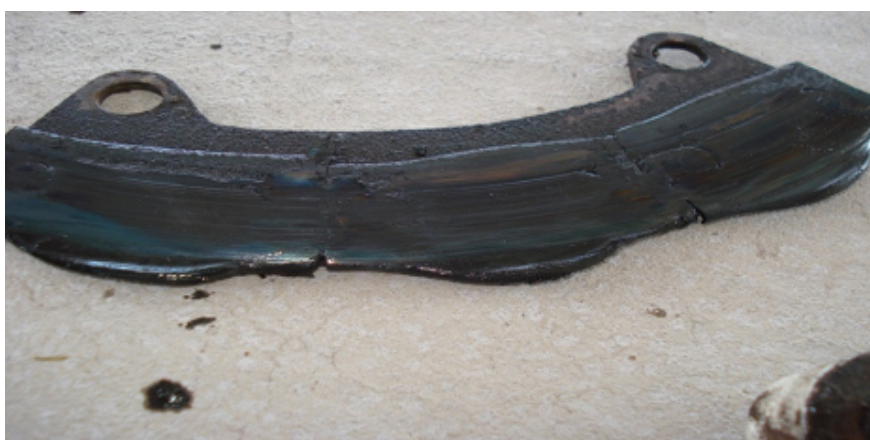
- Se observó un excesivo desgaste en las pastillas de frenos de la placa de presión (*plate pressure*).

El significativo desgaste de las pastillas de frenos (invadiendo las plaquetas), en tan solo 84 operaciones de aterrizaje, sugiere una inconsistencia con lo plasmado en la Orden Técnica N° 148, ítem 5³, que indica que las 12 pastillas de frenos del tren de aterrizaje principal habrían sido reemplazadas. Varias consultas realizadas a talleres aeronáuticos habilitados y de competencia en el citado material reforzaron la incongruencia entre los registros de mantenimiento y el estado real de las pastillas de freno.

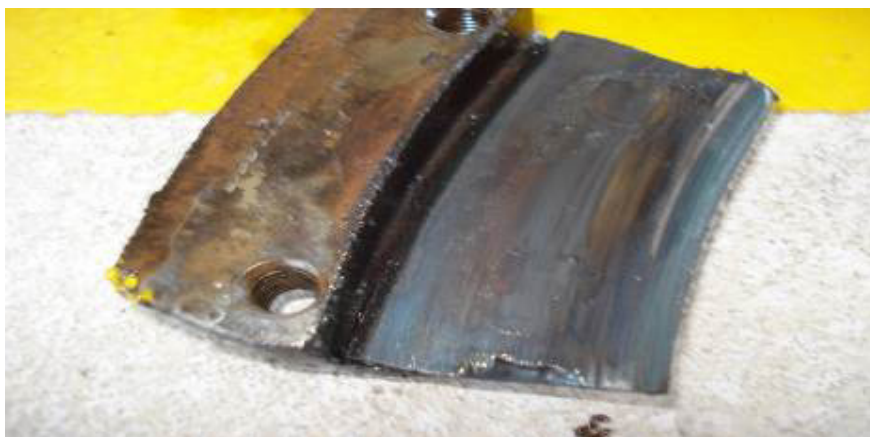
- También se observó un excesivo desgaste similar en las pastillas de frenos fijas (*plate back*).

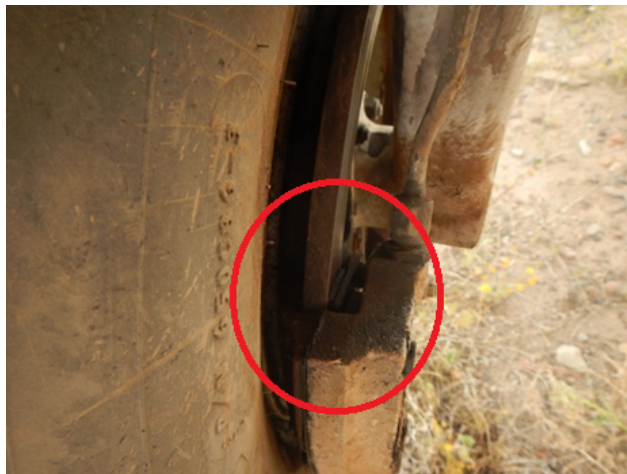
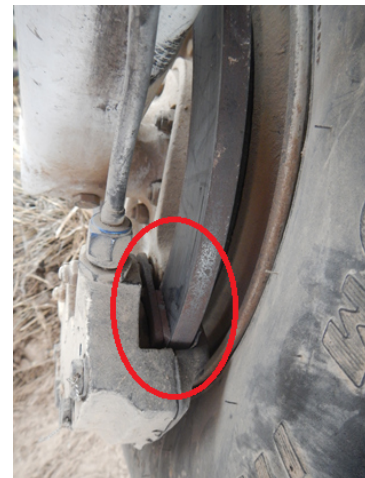
Los pilotos manifestaron que no observaron anomalía alguna en el estado del sistema de frenos durante la inspección pre-vuelo. A continuación, se puede corroborar en una vista exterior, el conjunto de frenos. Estas fotos son tal como las vieron los pilotos, los investigadores de la JIAAC, y el taller que vino a realizar el traslado de la aeronave. Recién cuando se abrió el block de freno para poder observar las pérdidas, se constató el excesivo desgaste de las pastillas. Por ello es que los pilotos no pudieron darse cuenta de este desgaste.

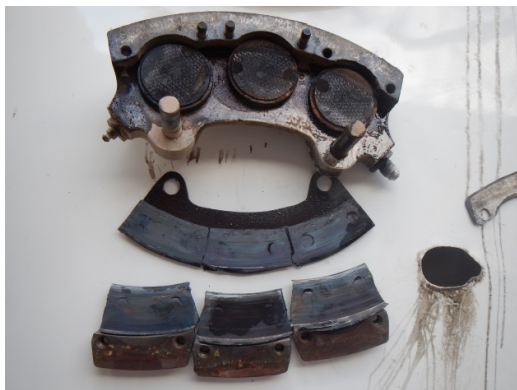
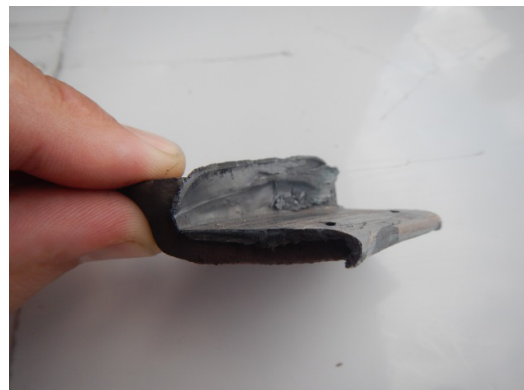
La apreciación visual, según el escenario presentado a los pilotos, cambió significativamente al realizarse la apertura de ambos conjuntos de frenos, luego del accidente, que evidenció que los conjuntos tenían un desgaste total de las pastillas.

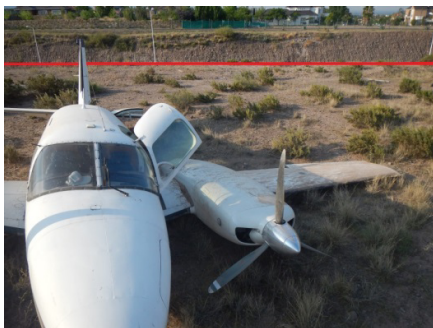
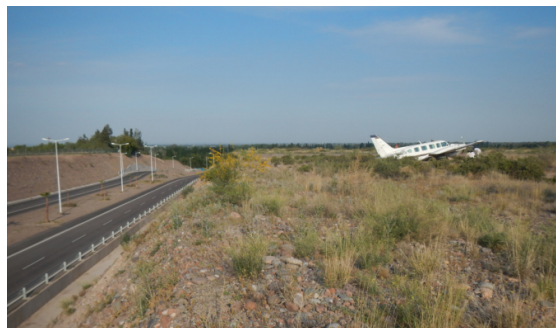
Este procedimiento logró evitar mayores daños y reducir la severidad del accidente, al permitir que la aeronave se detuviera antes del barranco que se encuentra al final de la pista 04.

La pista se encuentra reducida de su longitud de 1189 m a un largo total de 1005 m y su pendiente es descendiente o cuesta abajo (pendiente negativa de 1,52 aprox. para la cabecera utilizada).
