Junta de Investigación de  
Accidentes de Aviación Civil

# Informe Final

**MATRÍCULA: LV-CCH**

Fecha: 10/01/2015

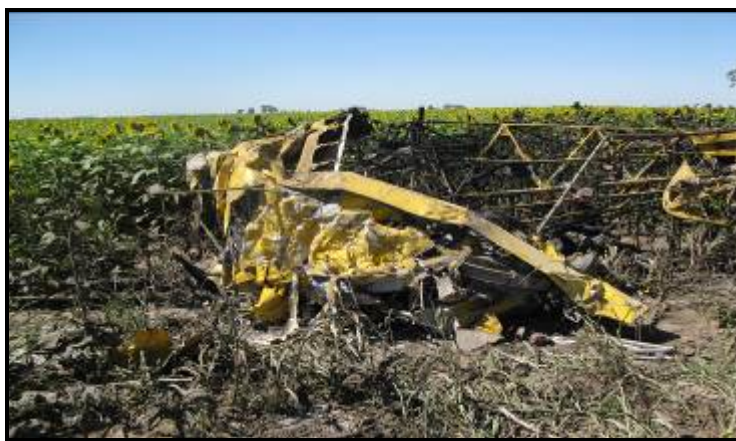
**1.3.1 Célula:** destruida y consumida por el incendio.

Fig. 1 – Restos de la aeronave.

Luego del accidente se produjo un principio de incendio que no pudo ser controlado por el piloto y que destruyó la aeronave en su casi totalidad.

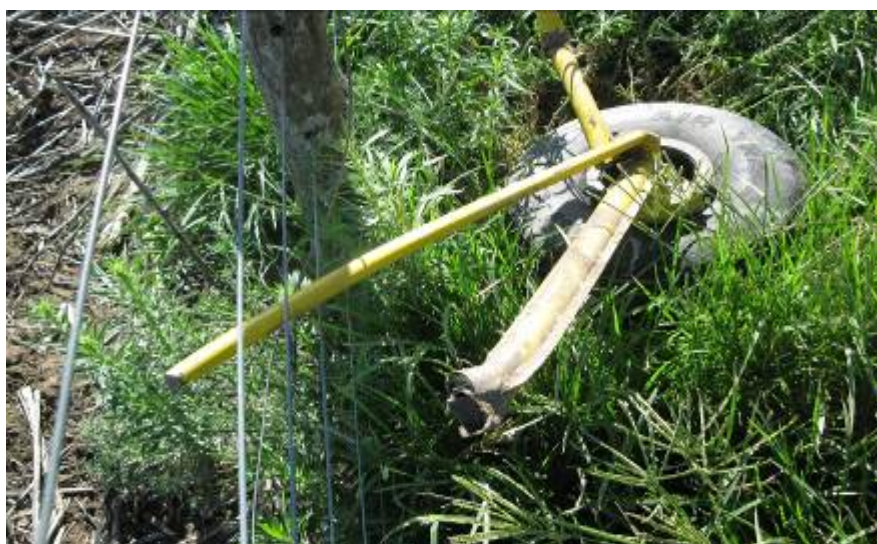
El tren de aterrizaje principal izquierdo y la rueda de cola con sus cubiertas quedaron unidos a la aeronave; el tren principal derecho se encontró a 5 m de la aeronave, desprendido debido al impacto.

**Fig. 2** – Vista del tren principal desprendido.

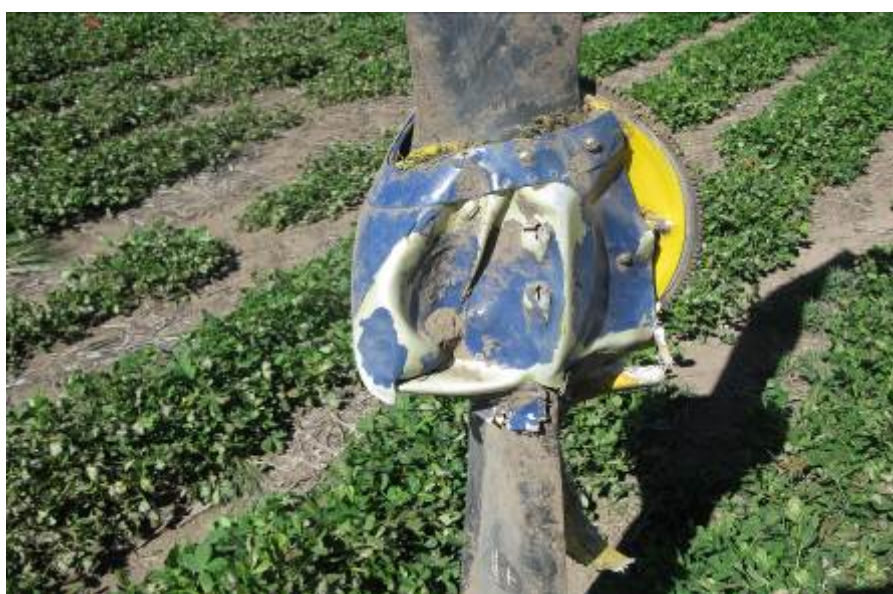
**1.3.3 Hélice:** destruida por el impacto contra el terreno.

Las marcas en la hélice sugieren que la misma estaba rotando a bajas revoluciones en el momento del choque con el terreno. La hélice se desprendió del motor producto del primer impacto.

**Fig. 3** – Restos de la hélice y su cono.
