Junta de Investigación de  
Accidentes de Aviación Civil

## Informe Final

LV-DLA

# INFORME FINAL EXPEDIENTE N°407/2014

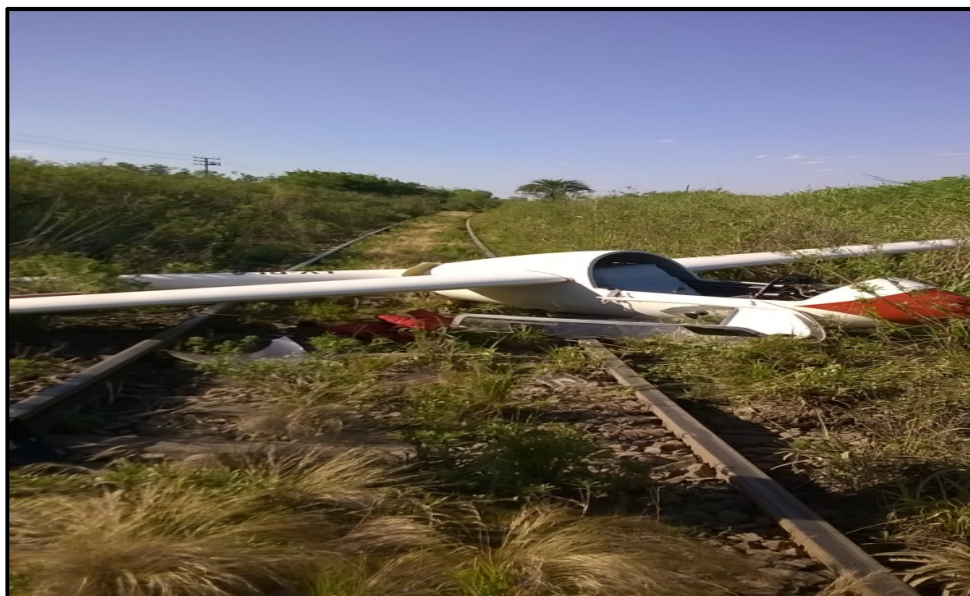
- 1.1.4 El piloto seleccionó un campo para el aterrizaje considerando la dirección del viento. En la fase de aterrizaje, la aeronave impactó contra el terreno con su ala izquierda, contra un talud en primer lugar. El planeador quedó sobre las vías del tren.

Célula: Producto del impacto contra el terreno, la aeronave sufrió daños en el fuselaje, que se quebró detrás de la cabina.

Registra daños en la puntera del ala derecha, como así también en el larguero del ala izquierda; además de rotura en las barras de comando de superficies móviles y en la cúpula de cabina.

- 1.12.1 De la información obtenida se puede aseverar que el impacto se produce sobre el talud próximo a las vías del ferrocarril, donde toca

primero con su ala izquierda y comienza un trompo; a consecuencia de esto se parte su fuselaje y se generan los daños de mayor consideración.
