INFORME DE SEGURIDAD OPERACIONAL

Matrícula: LV-XLP

FECHA: 10/09/2016

AERONAVE: Piper PA-11C

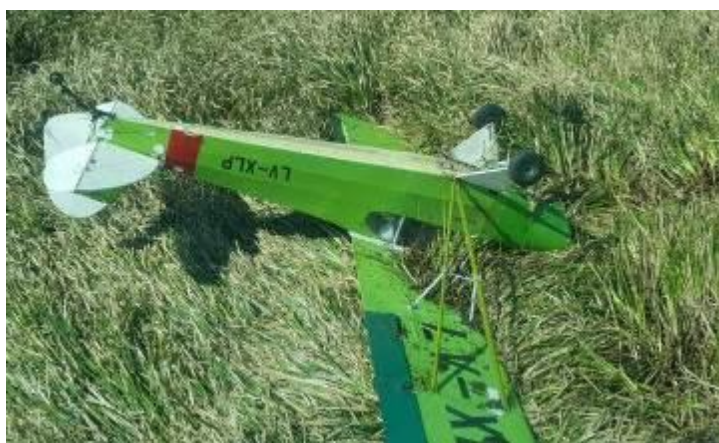
1.3.1 Célula: de importancia.

1.3.2 Motor: de importancia.

1.3.3 Hélice: destruida.

Fig. 1: Aeronave en su posición final en el lugar de suceso.

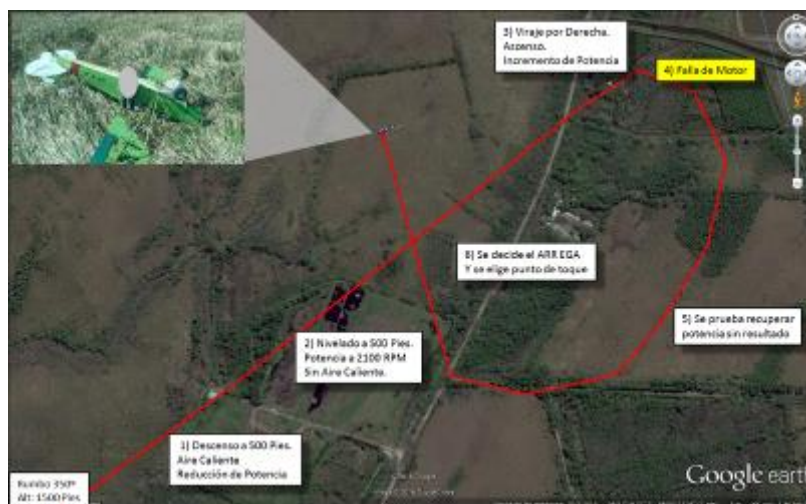
Como consecuencia que el terreno estaba anegado, con juncos y totoras altas, al hacer contacto con la superficie y recorrer una distancia aproximada de 25 metros, la aeronave se invirtió.

Esto produjo la fractura de la hélice en la pala N° 1 y roturas en el recubrimiento, que es de tela, en la parte superior del fuselaje y en el extradós de ambos semiplanos.

Fig. 3: Imagen de la aeronave y lugar del accidente.

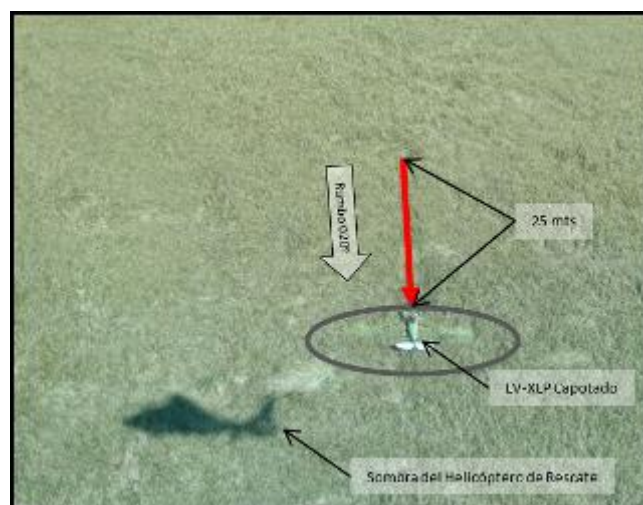
No hubo dispersión de restos quedando la aeronave con rumbo 200°.

Fig. 4: Posición final de la aeronave accidentada.

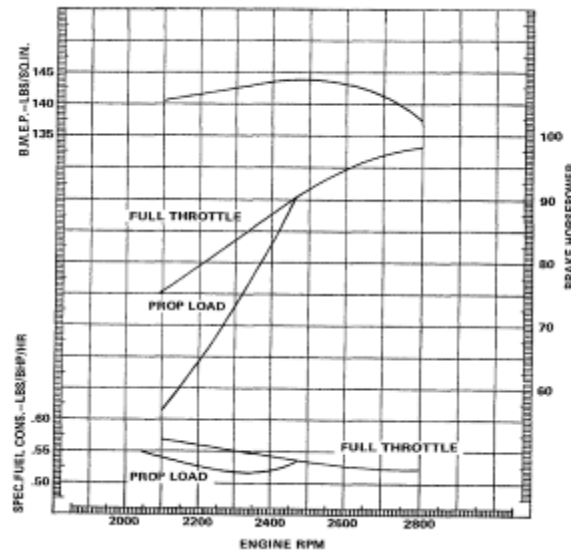
Tabla de consumo del manual de operación del motor

Esto dio como resultado que al momento del accidente la aeronave poseía aproximadamente 7 litros de combustible.

Crucero Recomendado: 2140 RPM					
Operador	Operación	Tiempo (min)	Tiempo (h)	Consumo (l)	Remanente Utilizable (l)
					56,5
Taller	Limpieza	-	-	2,5	54
Taller	Traslado más prueba motor	40	0,67	13,44	40,56
1º Piloto	Vuelo Local	60	1	20,17	20,39
2º Piloto	Accidente	40	0,67	13,44	6,95

Performance del motor modelo C90 a nivel del mar (1: 2140 RPM)
 Datos obtenidos del manual del motor.

Los cálculos de consumo expuestos en la tabla y el consumo promedio de 20 Lts/Hora fue obtenido del manual del motor.

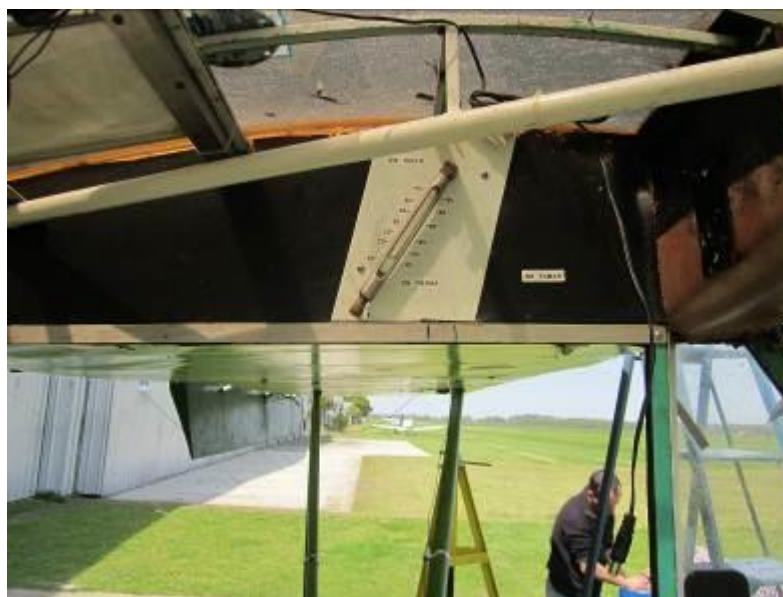
También se corroboró si la lectura de cantidad de combustible en la cabina de tripulación era la correcta, determinando que la misma era real y coincidente con la cantidad dentro del tanque.

Fig. 5: Indicador de combustible.

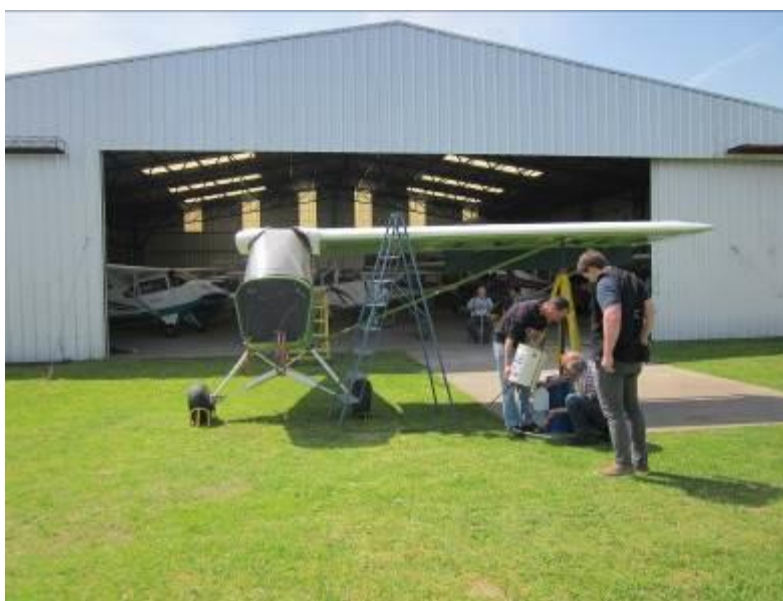
Para poder verificar la cantidad de combustible no utilizable se ensambló el ala izquierda, se colocó la aeronave en línea de vuelo, se cargó y luego drenó combustible desde la línea de alimentación al carburador. Este procedimiento determinó que 3,5 litros quedaban de remanente (combustible no utilizable). Además, se comprobó estanqueidad, libre circulación, correcta instalación y estado de las conexiones de la línea de alimentación de combustible al motor.

Fig. 6: Momentos en que se están realizando las pruebas correspondientes.
