JIAAC | INVESTIGACIÓN PARA LA SEGURIDAD AÉREA

INFORME PROVISIONAL

Matrícula: LV-GYG

AERONAVE: Cessna 210

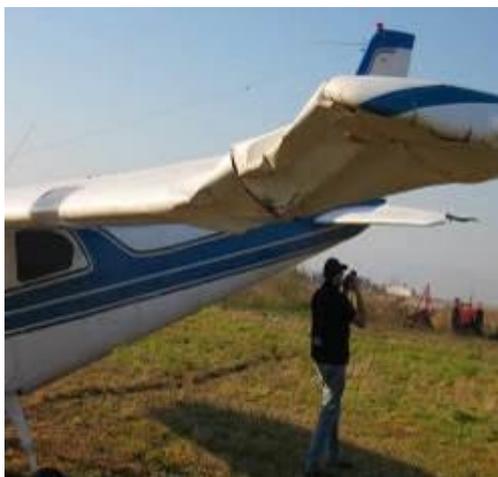
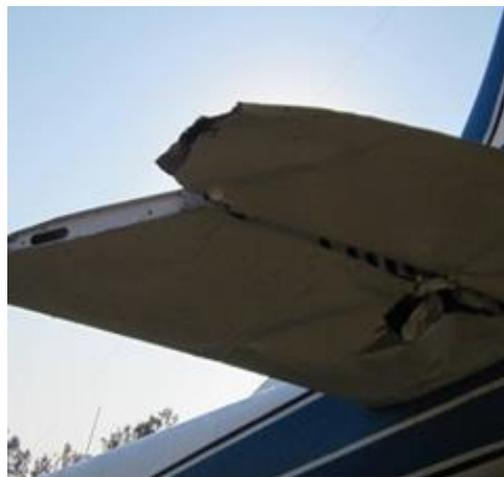
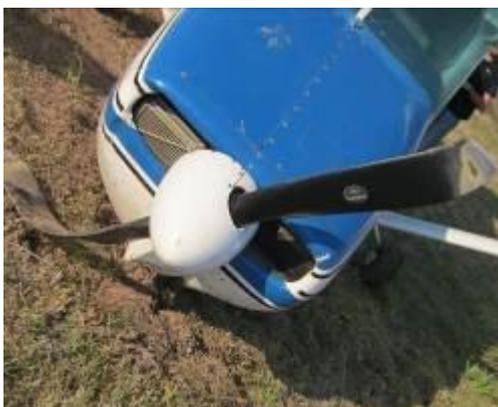
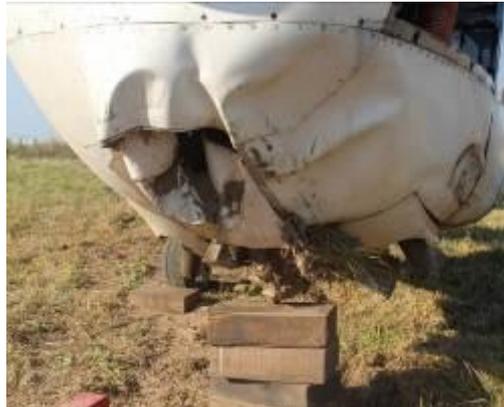
1.3.1 Célula: roturas y desprendimiento en el conjunto de la pata de tren de aterrizaje de nariz; deformación plástica de la puntera del semiplano izquierdo, raspaduras en la careta frontal de motor en su parte inferior; deformación plástica del estabilizador horizontal izquierdo y rotura en su intradós; timón de profundidad del mismo lado con deformación plástica.

1.3.2 Motor: con daños ocultos producto de la detención brusca de la hélice contra el terreno.

1.3.3 Hélice: La misma culminó con un doblado importante en ambas palas.

En general, los daños de la aeronave se consideran de importancia.

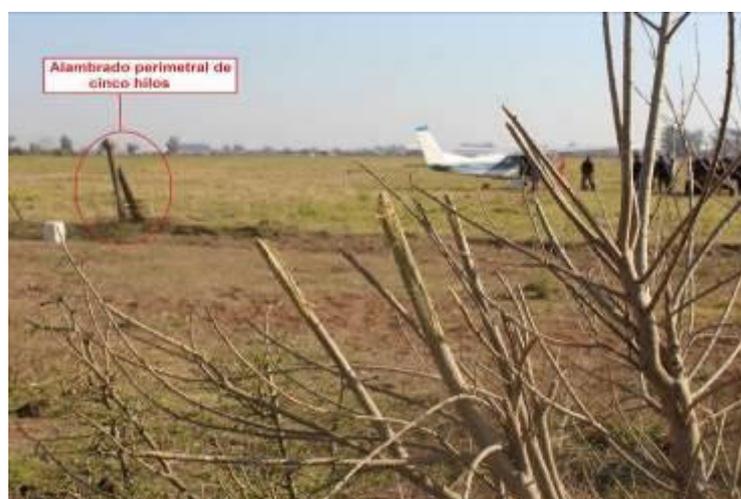
Producto de la trayectoria recorrida por la aeronave, luego del toque con el terreno, fue cortado un alambrado perimetral de cinco hilos que se encontraba lindando con el aeródromo en la prolongación de pista, a unos 125 metros de la misma.

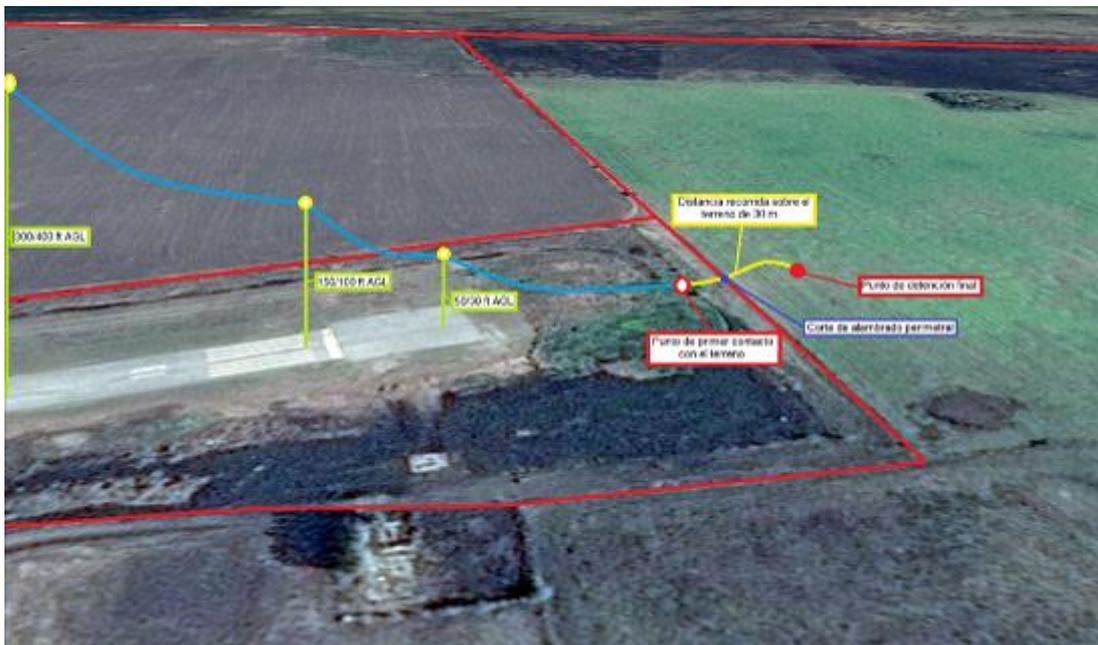
El lugar elegido por el piloto como el más apto para el aterrizaje, debido a la poca altura que tenía (300/400 ft), fue un campo ubicado al frente del aeródromo de partida. Posterior al toque (a unos 125 m del borde de pista), la aeronave cortó un alambrado perimetral de cinco hilos y se detuvo unos 30 m más adelante. En este recorrido, impactó con un desnivel propio del terreno no preparado para el aterrizaje, de 40 cm de elevación, circunstancia que provocó el colapso del tren de nariz y posteriormente, la detención brusca del motor. Las palas de hélice se doblaron.

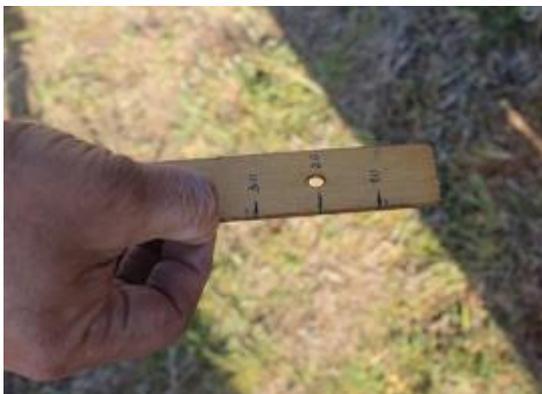
(Figura A)

- Tanque izquierdo: 60 litros aproximadamente (Figura A).
- Tanque derecho: 10 litros aproximadamente (Figura B).

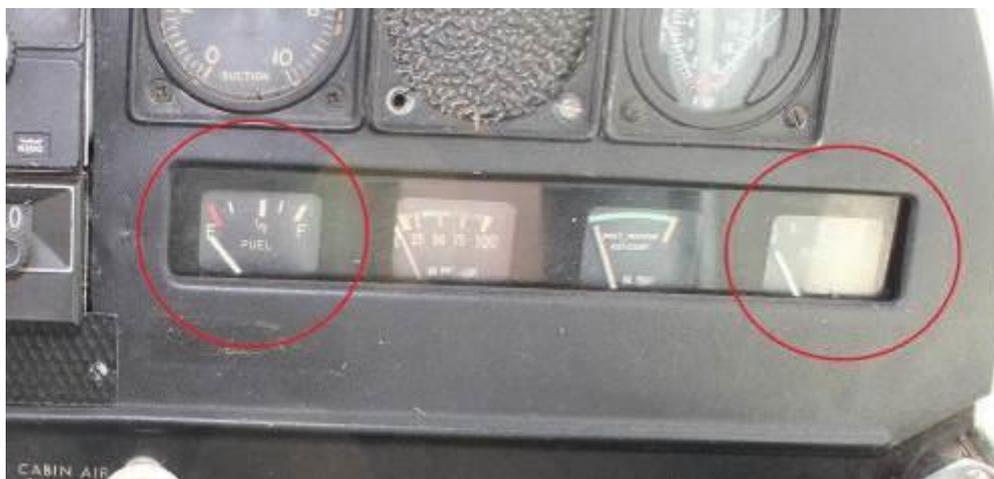
Figura 2

- La aeronave al momento del suceso se encontraba con los indicadores de cantidad de combustible por tanque fuera de servicio (Figura 2).

Se completó el Formulario JIAAC T11 - Informe Técnico Adjunto, en el cual se dejó plasmado que el piloto manifestó que ambos indicadores de combustible de la aeronave no funcionaban, es decir no estaban en servicio operativo previo al despegue, circunstancia que se pudo verificar en el TAR, previo al desarmado del motor, luego de montar la batería y accionar la llave en posición "on".

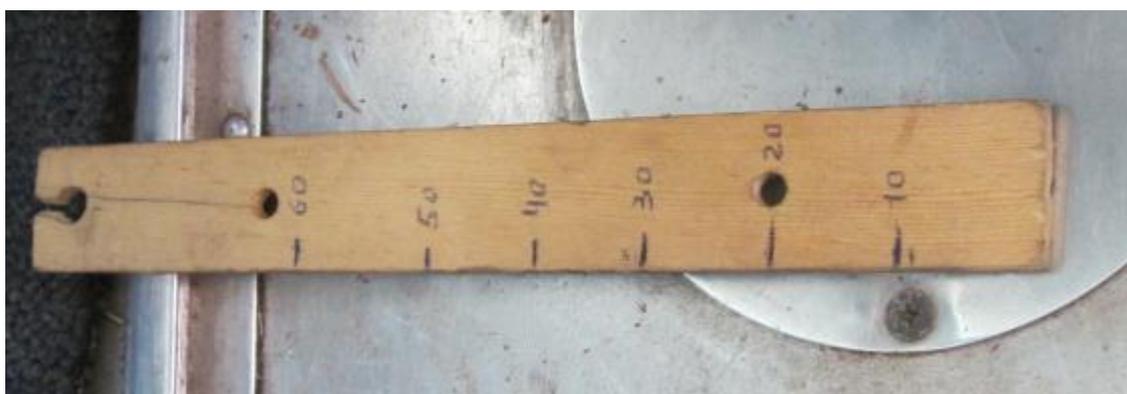
Figura 3

- Se utilizaba para la medición de cantidad de combustible por tanque, en tierra, una regla de manufacturación casera (Figura 3), a la cual debía multiplicarse por el doble, la marcación obtenida.

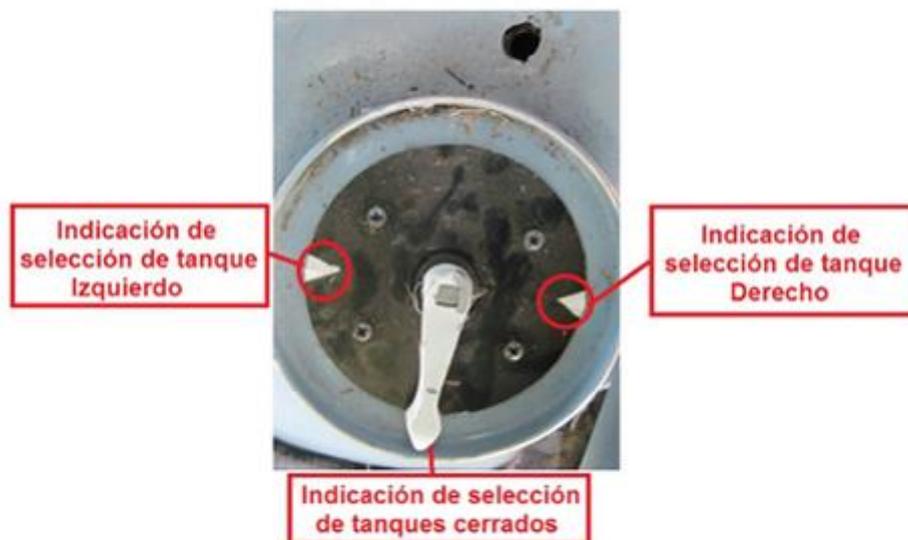
(Figura 4)

La placa de marcación de posición de la llave selectora de tanque carecía de las indicaciones DERECHO, IZQUIERDO y CERRADO (Figura 4).

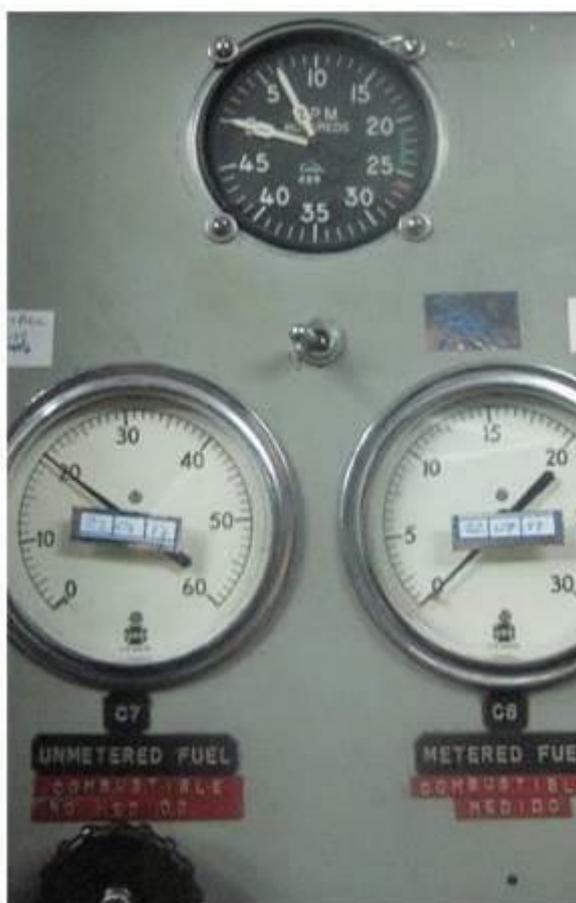
“2- Bomba de combustible Romec Modelo A66A, N/P626062-3, N/S 17942. Se montó la unidad a controlar en banco de prueba, donde al realizársele la prueba de presión y flujo, se detectó la pérdida de fluido por el retén del eje de acople, P/N CRA6861. En banco de prueba se observó que las presiones en baja y en alta RPM eran superiores a los valores tabulados según Teledyne Continental Motors Table 2 - Fuel Sistem Adjusment Values, aplicables al motor IO-470-E S/N 77.56-9E”

Vista de los valores de lectura observados durante la prueba en banco, a 600 RPM 20 PSI, y a 2700 RPM 58 PSI, superiores a lo establecido en tabla 2 - Fuel Sistem Adjustment Values, aplicable al motor IO 470-E S/N 77.56-9E de Teledyne Continental Motors. (Figura 5)

En su conclusión, el informe expresa: “Sobre la prueba funcional de banco arriba a la conclusión de que la unidad, bomba de combustible marca Romec P/N 626062-3 S/N 17942, supera los valores establecidos en “table system adjusment valvues”, aplicables al motor –IO470-E S/N 77.56.9A de Teledyne Continental Motors”

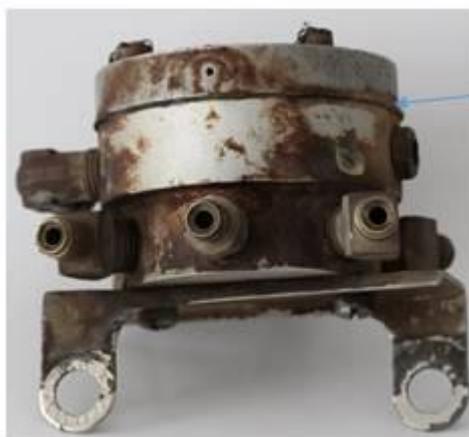
“3-Distribuidor de combustible S/ identificación: En la prueba de banco se verificó un correcto funcionamiento por parte del componente detectándose una pequeña fuga de combstible por la zona del diafragma.

Este modelo esta desprogramado, dado que la fábrica no provee los elementos para su reparación e inspección.” (Figura 6)
