Junta de Investigación de
Accidentes de Aviación Civil

Informe Final

LV-OEJ

INFORME FINAL EXPEDIENTE N°430/2014

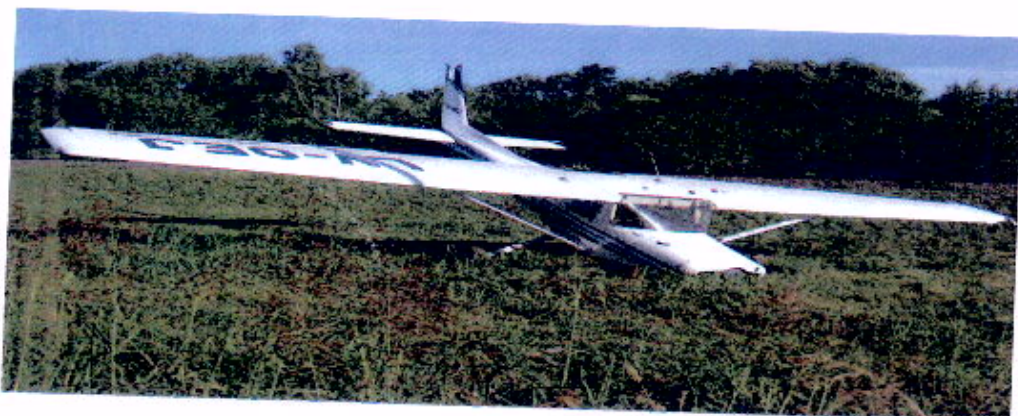
1.3 Daños en la aeronave

- 1.3.1 Célula: Resultó con daños de importancia: Tren de aterrizaje de nariz destruido; tren de aterrizaje principal y puntera de ala izquierda con daños de importancia.

- 1.3.2 Motor: No tuvo daños externos constatados, aunque al haber la hélice impactado contra el piso, se considera que el motor deberá ser inspeccionado para su puesta en servicio.
- 1.3.3 Hélice: Una de sus palas resultó con daños de importancia, esta se desprendió en el impacto contra el suelo.

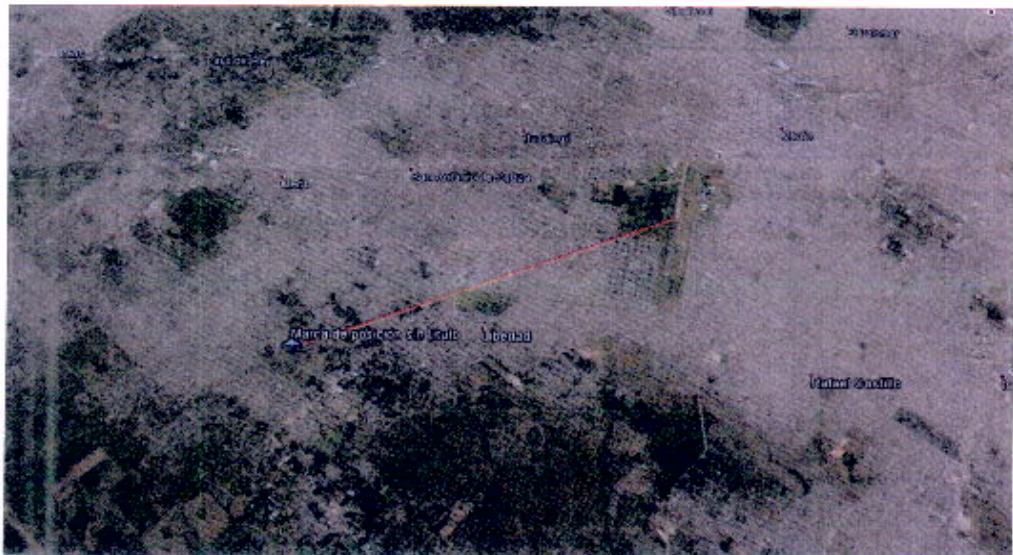
- 1.10.1 Terreno (terraplén) adyacente a las vías del FFCC Belgrano, de tierra, blando, situado entre las vías y la calle Gabriela Mistral, en barrio Parque San Martín, partido de Merlo, provincia de Buenos Aires; una línea de cables se extiende paralela a la trayectoria de aterrizaje.
- 1.10.2 Las coordenadas geográficas del lugar son 34°42'17" S 058°43'05" W, con una elevación 12 m sobre el nivel medio del mar.
