Junta de Investigación de
Accidentes de Aviación Civil

Informe Final

MATRÍCULA: LV-BYX

INFORME FINAL

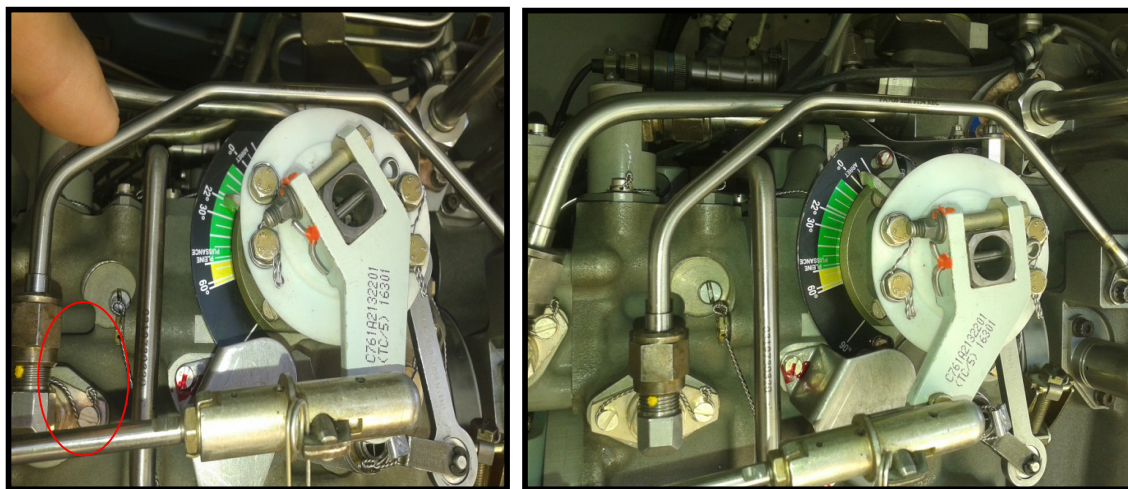
El círculo rojo indica el niple con la pintura de testeo de la tubería P3

El tubo de aire FCU P3 fue encontrado conforme con las especificaciones (sin fugas).

Tiene que ser notado que el apriete correcto de la tubería de entrada de aire P3 no pudo ser confirmado, pero si se comprobó que no tenía pérdida.

En el caso de que este apriete no sea el correcto, una fuga puede ocurrir y dar lugar a la pérdida de presión en la línea, lo que resulta en una caída al ralentí del motor.
