INFORME FINAL

ACCIDENTE OCURRIDO EN: Paraje Arias (zona rural), General Rodríguez, provincia de Buenos Aires.

AERONAVE: Ultraliviano

MATRÍCULA: LV-U293

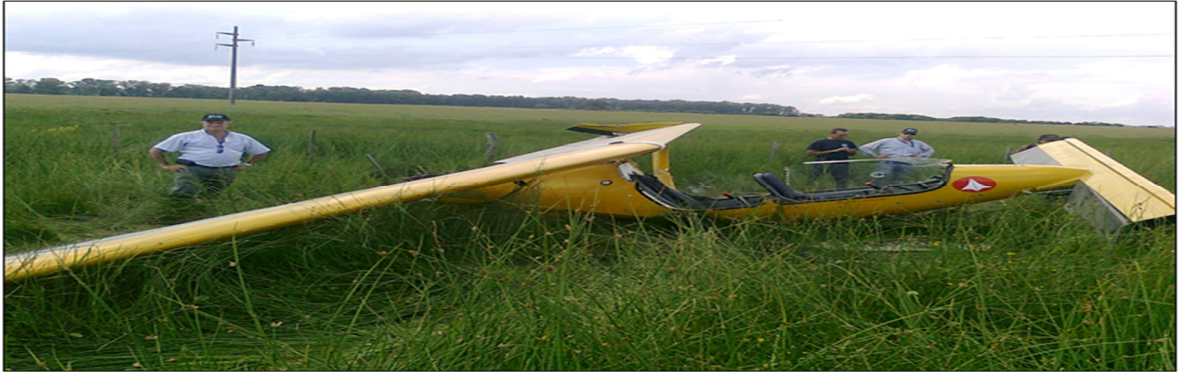
La aeronave colisionó y cortó un cable de alta tensión a una altura de 18 m y una distancia aproximada entre postes de 40 m.

1.12.1 El motor detuvo su marcha en vuelo, y posterior a eso realizó un reencendido. Al restablecer la potencia habiendo perdido altura, embistió cables de una línea de alta tensión, tocando con la cúpula de la cabina y el timón de dirección izquierdo, lo cual le hace perder estabilidad e impactar con el terreno.

1.12.2 La aeronave, luego de haber impactado con los dos primeros cables de alta tensión (los más altos), a una velocidad de 75 mph y rumbo 270°, perdió el control y se precipitó desde una altura de 18 m cayendo a unos 40 m de los cables, donde se detuvo con rumbo 140°. No hubo dispersión de restos.
