Junta de Investigación de  
Accidentes de Aviación Civil

## Informe Final

LV-ZHW

## INFORME FINAL EXPEDIENTE N°446/2014

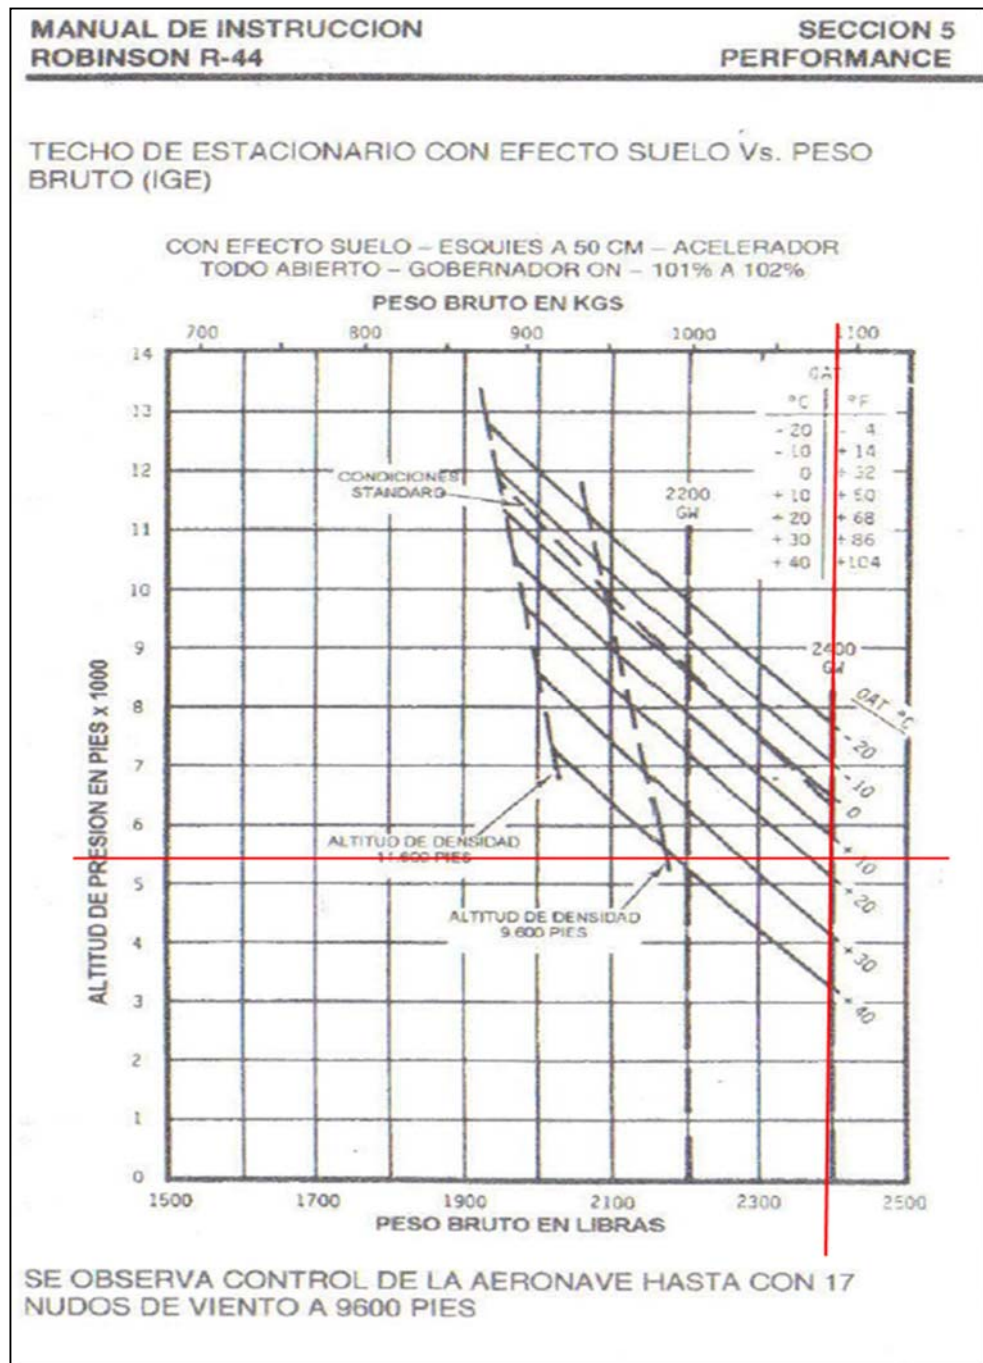
Figura 2 . Tabla de techo estacionario con efecto suelo vs peso bruto

Para el cálculo del peso máximo para el techo de estacionario con efecto suelo se consideró que el vuelo se realizaba a una altitud de presión de 5.500 pies y una temperatura de aire exterior de 10°C. La potencia de despegue o todo acelerador abierto (101 a 102% RPM) disponible para estas condiciones era de 2.400 libras.

Las tablas referidas a vuelo estacionario con y sin efecto suelo permiten determinar que, en función de la altitud de presión y consecuentemente de la baja densidad, el helicóptero disponía de capacidad de mantener el vuelo con efecto suelo, pero no sin éste. El helicóptero, en un primer momento, disponía de Potencia Disponible para superar la Potencia Necesaria (Figura 9), por lo que se elevó hasta una altura en la que salió del efecto suelo.

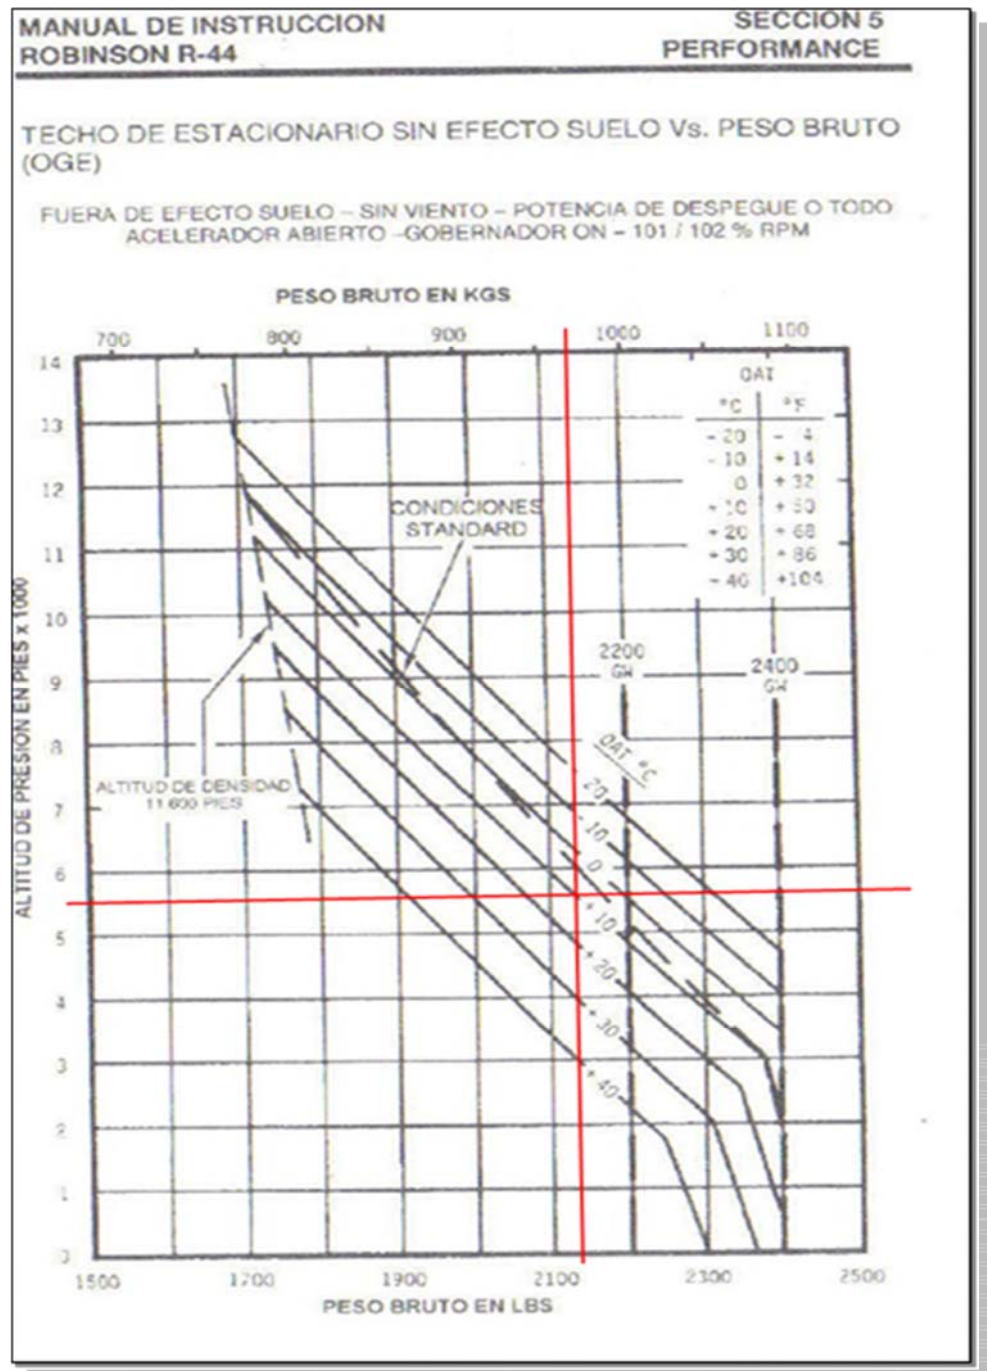
Figura 3. Tabla de techo estacionario sin efecto suelo vs peso bruto

En el cálculo del peso máximo para el techo de estacionario sin efecto suelo se consideró que el vuelo se realizaba a una altitud de presión de 5.500 pies y una temperatura de aire exterior de 10°C. La potencia de despegue o todo acelerador abierto (101 a 102% RPM) disponible para estas condiciones era de 2.150 libras.

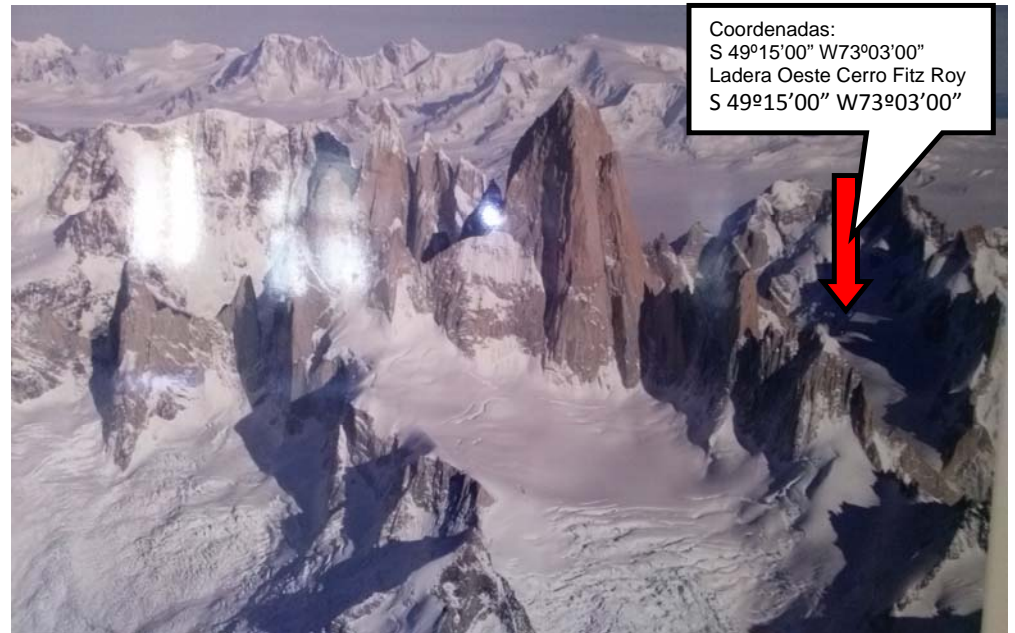
Figura 4. Lugar del accidente

El accidente se produjo en la ladera oeste del Cerro Fitz Roy, lugar conocido como “Filo del Hombre Sentado”.

El lugar es de difícil acceso por vía aérea. El acceso por tierra debe ser realizado por andinistas experimentados. El acceso al lugar del accidente demanda aproximadamente 8 horas de caminata desde el punto al que llegan los vehículos. Las coordenadas geográficas del lugar del accidente son: S 49°15'47\" y W 073°04'47\", con una elevación del terreno de 1.700 metros sobre el nivel medio del mar.

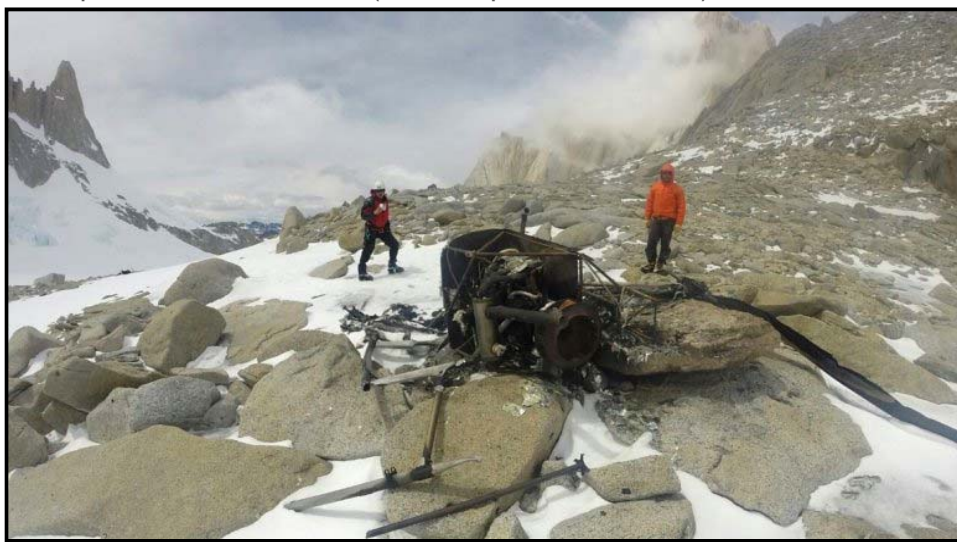
Figura 6. Restos de helicóptero

Según observaciones del pasajero rescatista, la aeronave impactó contra el terreno, cayendo desde aproximadamente 6 a 10 metros de altura e incendiándose posteriormente. Los restos del helicóptero fueron hallados con una inclinación lateral de 90° hacia la derecha y con la proa hacia el noreste (rumbo aproximado 010°).

El cono de cola fue hallado aproximadamente a 50 metros del fuselaje. Las palas de rotor resultaron destruidas, y el motor, cabina y fuselaje resultaron destruidos por el impacto y posterior incendio.

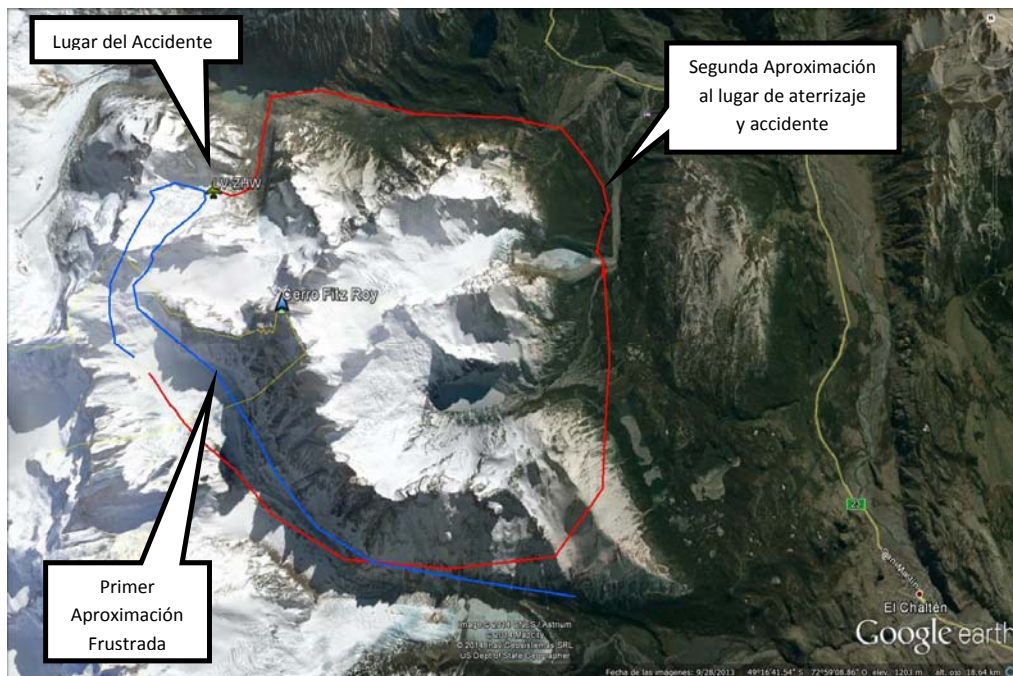
Figura 8. Trayectorias de las dos aproximaciones

que el helicóptero realizó una primera aproximación al lugar donde se intentaría aterrizar, desde el valle del Cerro Torre. Dado que el viento predominante quedaba de cola a la aeronave, el helicóptero realizó un rodeo para ingresar desde el norte por el Valle del Eléctrico.

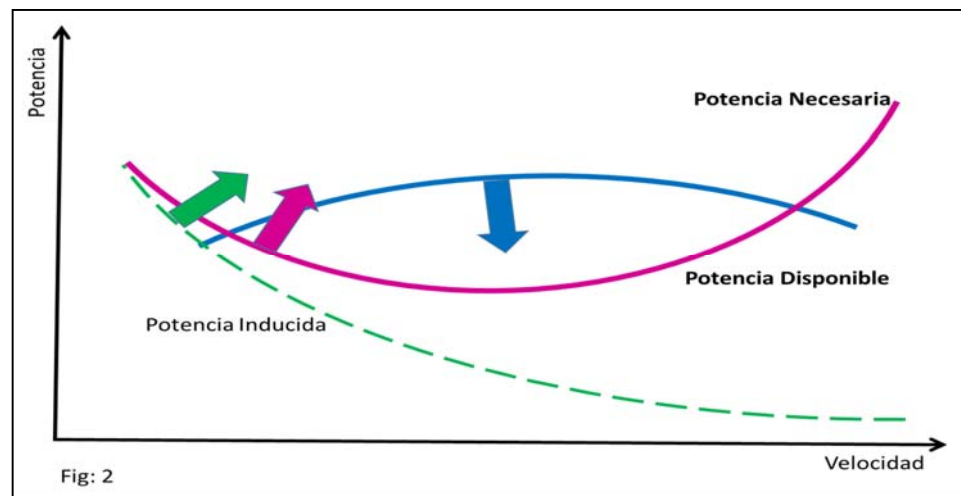
Figura 10. Incremento de potencia necesaria y reducción de potencia disponible

En estas circunstancias, es probable que el piloto haya maniobrado los comandos de manera tal que resultó en un aumento del ángulo de ataque de las palas del rotor principal, lo que a su vez probablemente resultó en un aumento la Resistencia/Potencia Inducida, por ende produciendo un incremento de la Potencia Necesaria (Figura 10). Este incremento de ángulo de ataque aumentó la resistencia inducida, produciendo una reducción de potencia entregada por el motor que se manifestó con la reducción de RPM.

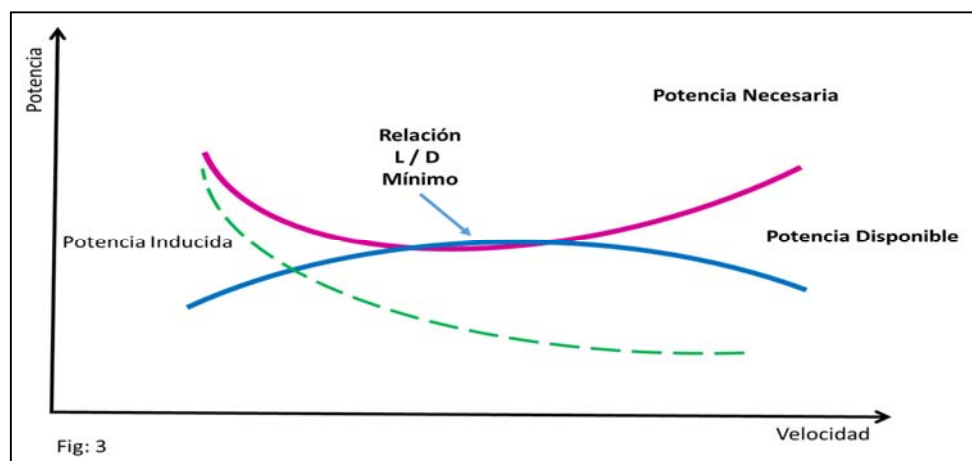
Figura 11. Potencia Disponible/Potencia Necesaria

En este momento se encendió la luz de alarma Low Rotor RPM acompañada por la señal sonora. El probable accionamiento de los comandos para evitar efectos de guiñada (rotor de cola) le impuso un mayor esfuerzo al motor, con la consecuente reducción de RPM. Esta reducción de Potencia Disponible y aumento de Potencia Necesaria llevó probablemente al helicóptero a la mínima relación de sustentación/resistencia (L/D), y a la subsiguiente pérdida de sustentación (Figura 11).

El encendido de la luz de alarma Low Rotor RPM y accionamiento de la alarma sonora indican que las RPM se encontraban por debajo de la limitación mínima del Rotor (99% o 392 RPM), cuando para cubrir los requisitos de sustentación necesaria para el peso de la aeronave era necesaria una potencia disponible equivalente a 102% o de 404 RPM.
